Most 124-008

Most přes potok u obce Těchobuz (Telenberk)

HLAVNÍ PROHLÍDKA

Datum provedení prohlídky: 4.10.2020

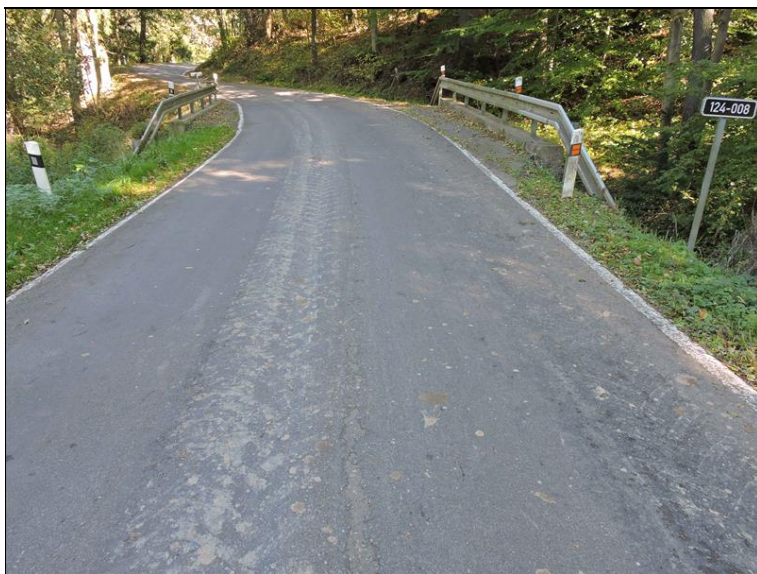
Pohled ve směru staničení

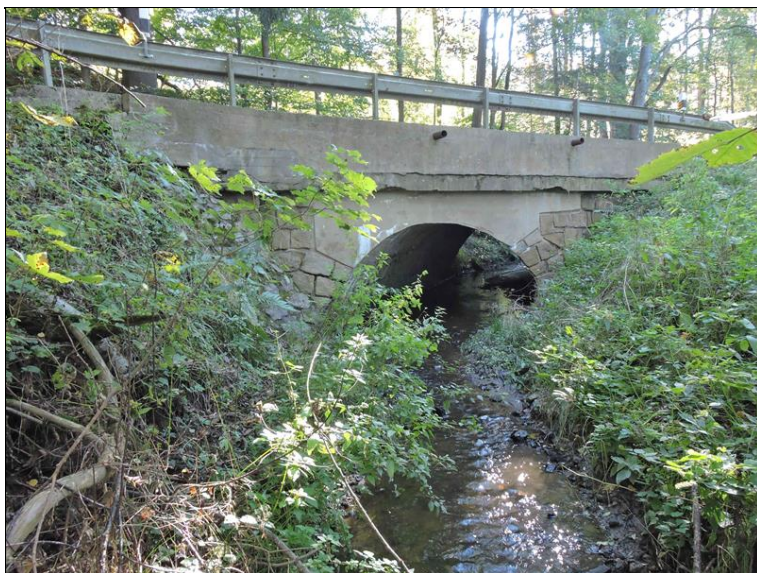
Celkový pohled levá strana - POS

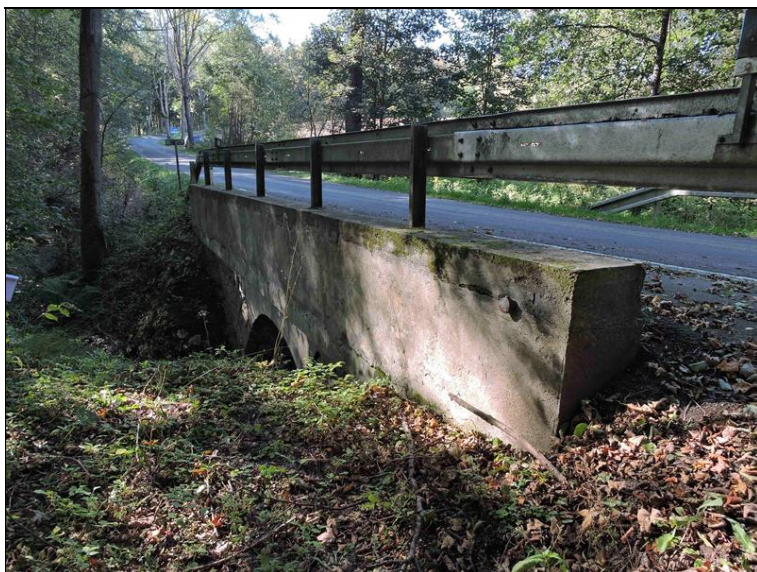
Celkový pohled pravá strana - NAS

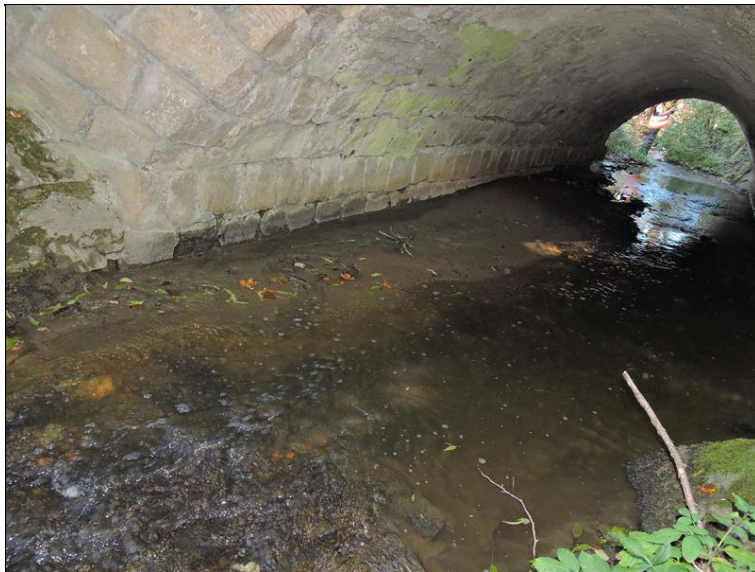
Pohled na opěru č. 1

- [1.2] 1.2 Mostní podpěry a křídla Kamenné zdivo opěr má místy vypadanou spárovou maltu (nejvíce na rohu OP2 a Kř2L). Na pohledových plochách opěry 2 jsou zřetelné stopy zatékání s průsaky.
- [1.3] 1.2.4 Křídlo Kamenné zdivo křídel má všesměrné trhliny ve spárách. V blízkém okolí křídel je uchycená vegetace.
Křídlo č. 2 na pravé straně je podemleté.
- [1.4] 1.3.1 Zemní těleso Zemní těleso je zarostlé keři, stromy, vysokými travními plevelnými porosty.
Eroze a sesuv svahu na levé straně za OP2, poškozuje i vozovku.

| [4] | 1.2 Mostní podpěry a křídla | Opravit spárování zdiva opěr a křídel. |

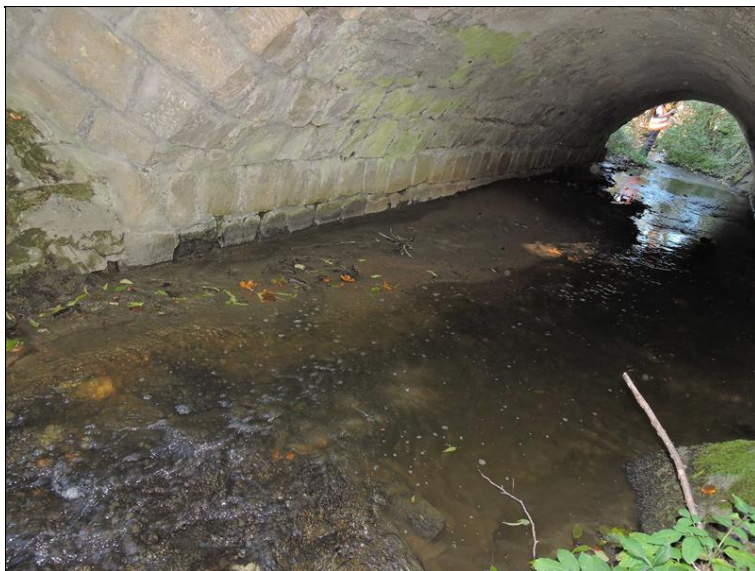
Podhled na nosnou konstrukci

- [2.1] 2.1 Nosná konstrukce Na podhledu nosné konstrukce jsou viditelné stopy promáčení, výluhy, výkvěty, krápníčky, inkrustace. Na podhledu nosné konstrukce jsou viditelné podélné trhliny hlavně blízko portálů klenby (na POS i s inkrustací).
Mírná deformace tvaru klenby (zejména na pravé straně u opěry OP1), poruchy spárování zdiva klenby.
