Most Horní Ves I

HLAVNÍ PROHLÍDKA

Objekt: Most ev.č. 132-006 (Most Horní Ves I)

Datum provedení prohlídky: 25.7.2020

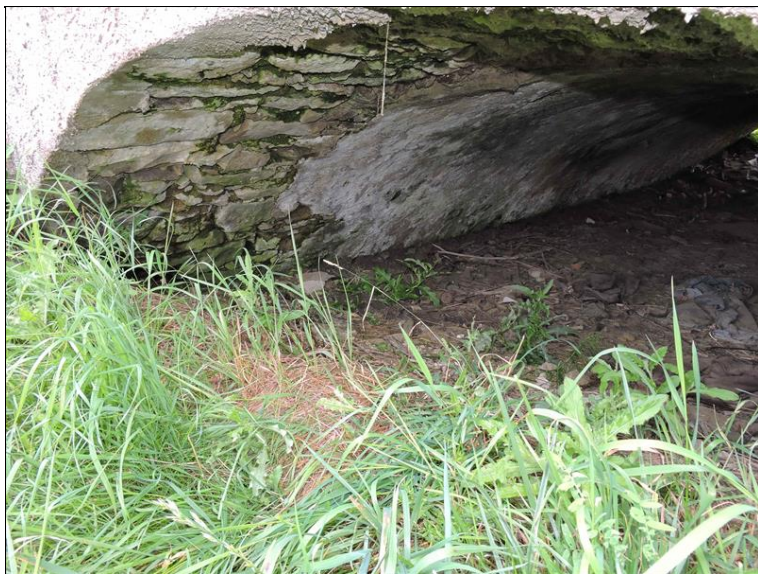
Pohled na opěru č. 1

[1.1]	1.1 Základy mostních podpěr a křídel	Stav základů bez provedení sond nelze zjistit. Nebyly pozorovány závady způsobené poruchami základů.
[1.2]	1.2 Mostní podpěry a křídla	Omítka je provlhlá, opadává.
[1.3]	1.2.4 Křídlo	Křídla jsou potečená s vápennými výluhy.

| [1] | 1.2 | Mostní podpěry a křídla | Opravit spárování zdiva opěr, křídel a NK. |

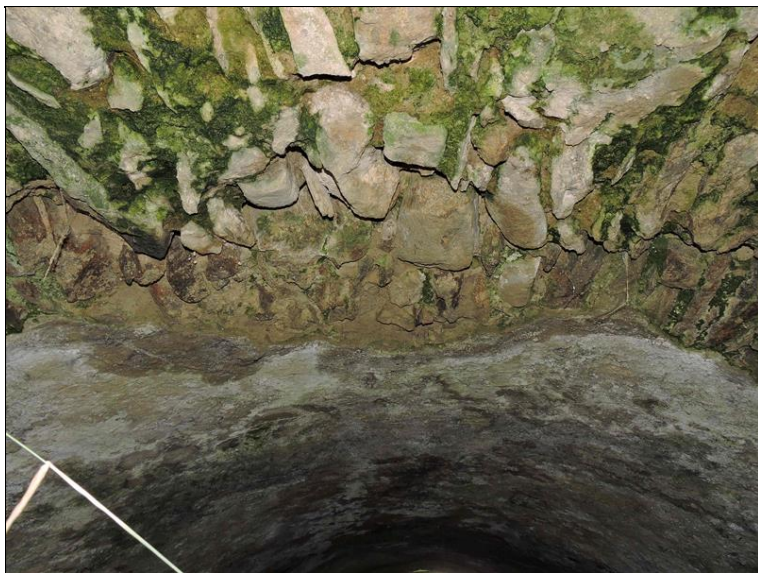
Podhled na nosnou konstrukci

[2.1]	2.1 Nosná konstrukce	Zdivo klenby je silně degradováno, uvolněné kameny, vypadané spáry až do hloubky 150mm. Za oběma portály je trhлина přes celou NK.
-------	----------------------	--

| [4] | 2.1 | Nosná konstrukce | Provést odstranění omítky, ověřit skutečný stav kamenného zdiva, ošetřit zdivo, provést opravu spárování a doplnit kamenné zdivo v místě vypadnutí. |
