Most 152-014

Most v obci Rácovice přes potok Bihanka

HLAVNÍ PROHLÍDKA

Datum provedení prohlídky: 14.7.2020

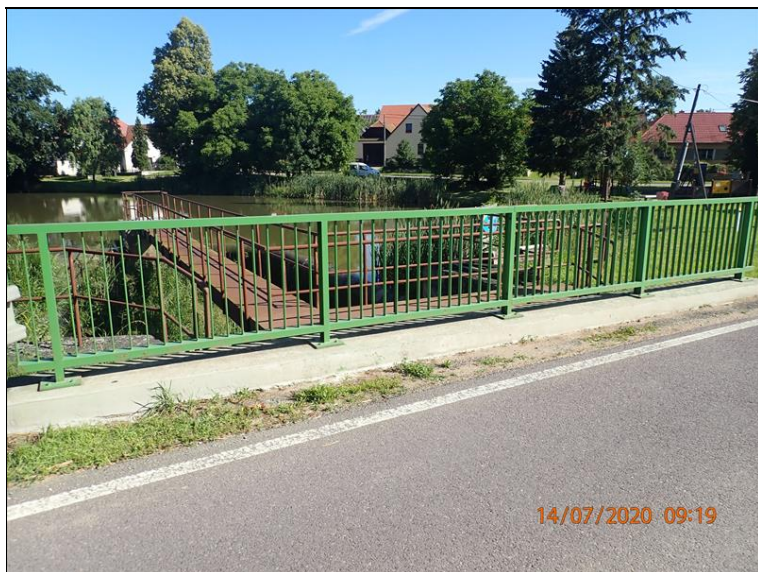
| [4.1] | 4.2 | Zábradlí | - zábradlí je celoplošně zkorodované |

03.Zábradlí na levé straně.JPG

| [7] 4.2 Zábradlí | Oprava a provedení ochranného nátěru zábradlí. |

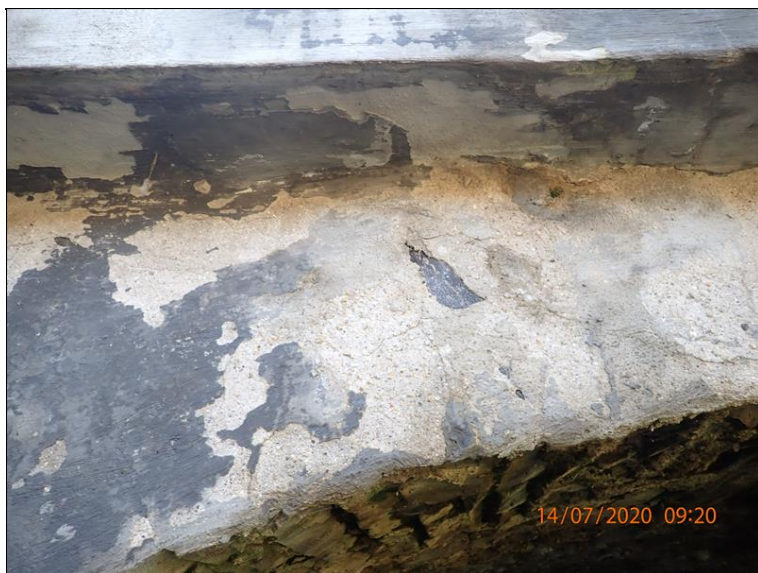
| [2.1] | 2.1 | Nosná konstrukce | <ul style="list-style-type: none"> - na pohledu původní NK jsou masivní výkvěty, inkrustace - zdivo nosné konstrukce má lokálně vypadanou spárovou maltu - nosná konstrukce má podélnou trhlinu v klenbě ve vrcholu 1 m od POS - na ocelových nosnících dochází ke korozi - na pohledu rozšíření NK jsou viditelné opravy, dochází však ke korozi ocelových nosníků - nejvíce v místě uložení |
|---|---|---|--|
| [3.2] | 3.3.1 | Římsa | <ul style="list-style-type: none"> - v pravé mostní římse jsou podélné trhlinky - povrch římsy degraduje |

05.Degradace betonu čela a římsy vlevo.JPG

| [6] 3.3.1 Římsa | Očištění říms včetně svislých ploch, opravy narušené římsy |

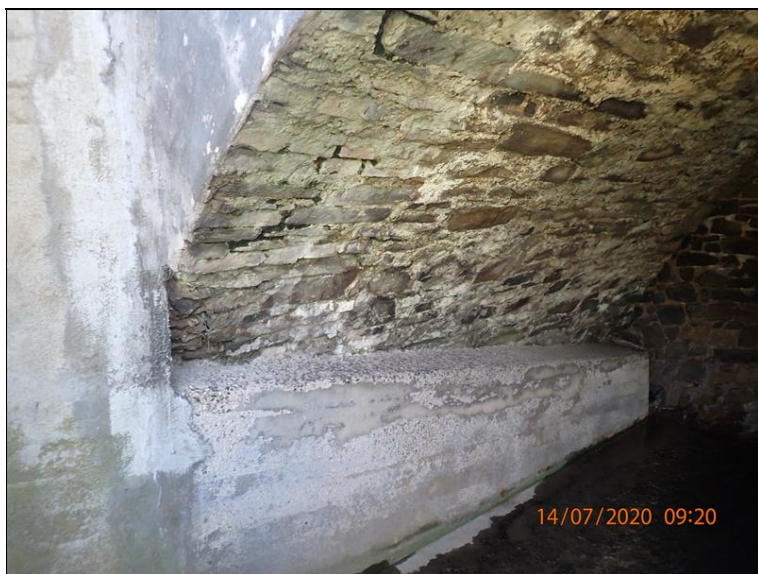
06.Pohled OP1.JPG

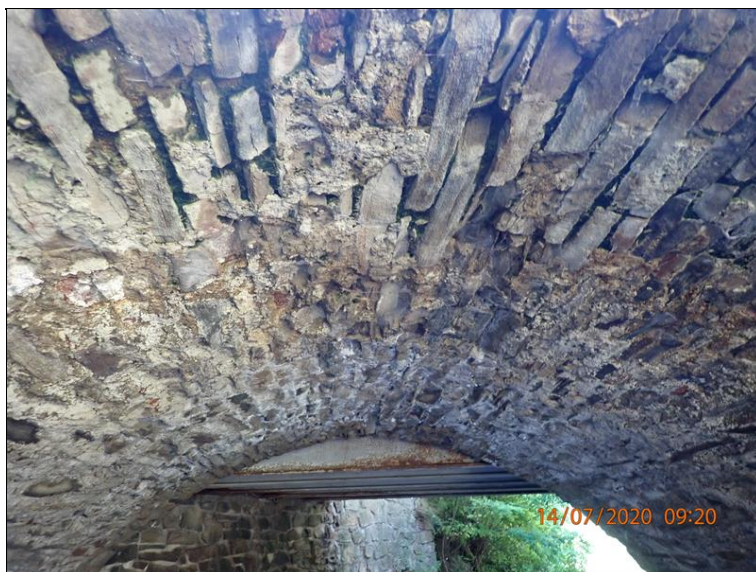
| [2.1] | 2.1 | Nosná konstrukce | <ul style="list-style-type: none"> - na pohledu původní NK jsou masivní výkvěty, inkrustace - zdivo nosné konstrukce má lokálně vypadanou spárovou maltu - nosná konstrukce má podélnou trhlinu v klenbě ve vrcholu 1 m od POS - na ocelových nosnících dochází ke korozi - na pohledu rozšíření NK jsou viditelné opravy, dochází však ke korozi ocelových nosníků - nejvíce v místě uložení |

07.Podhled nosné konstrukce.JPG

| [2] | 2.1 | Nosná konstrukce | Provedení ochranného nátěru ocelových nosníků. |

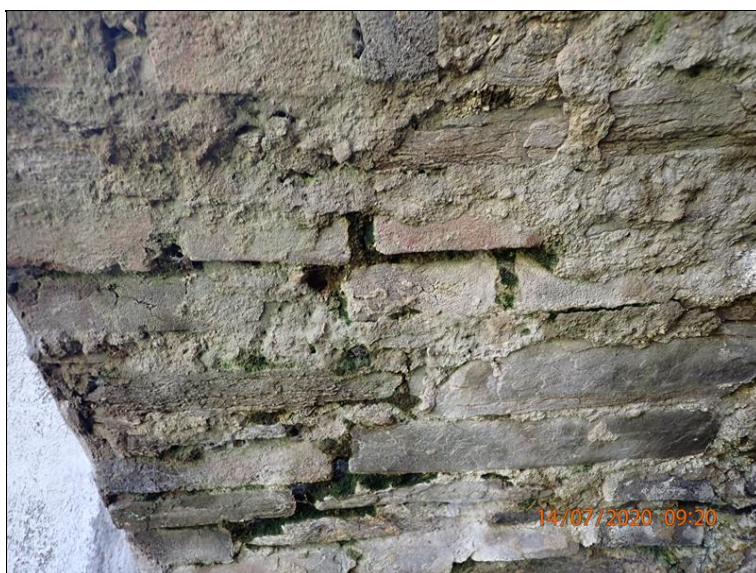
08.Degradace betonu a průsak na nosné konstrukci.JPG

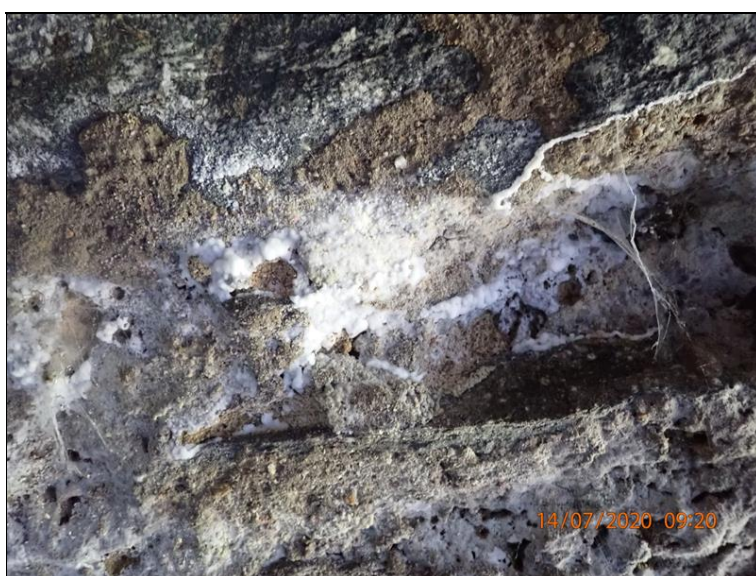
09.Vápenné výluhy na nosné konstrukci.JPG

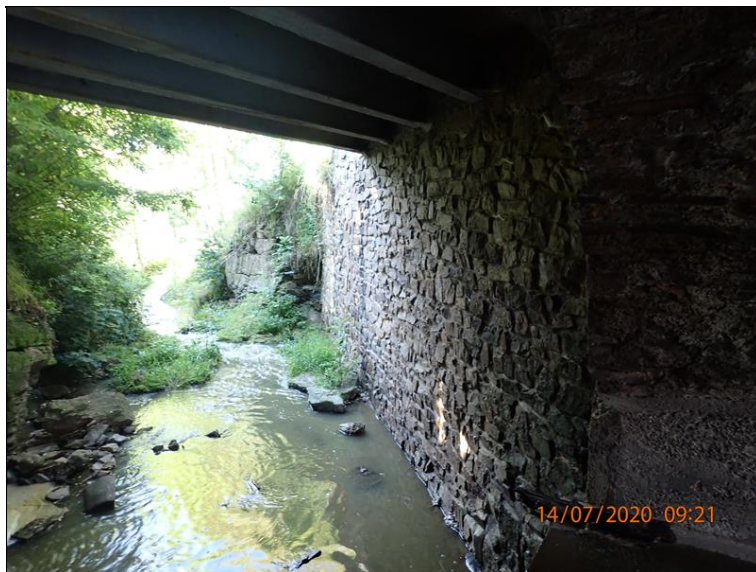
10.Pohled OP2.JPG

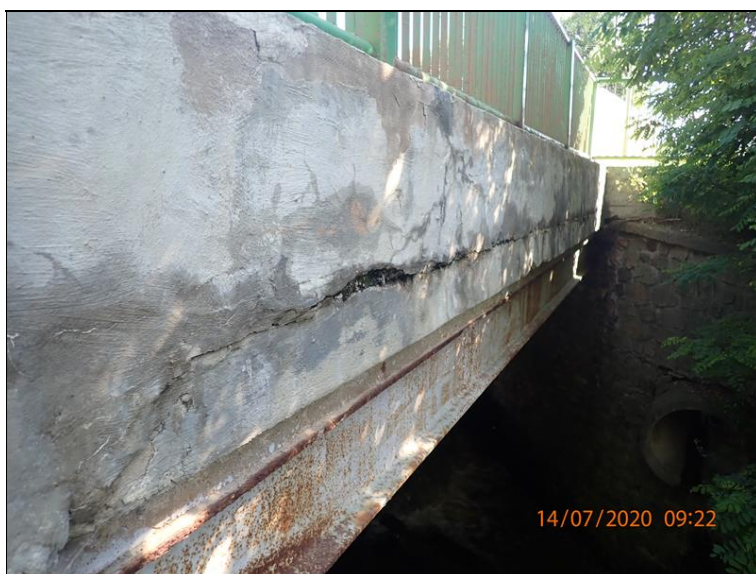
12.Podélná trhlina na římse vpravo.JPG

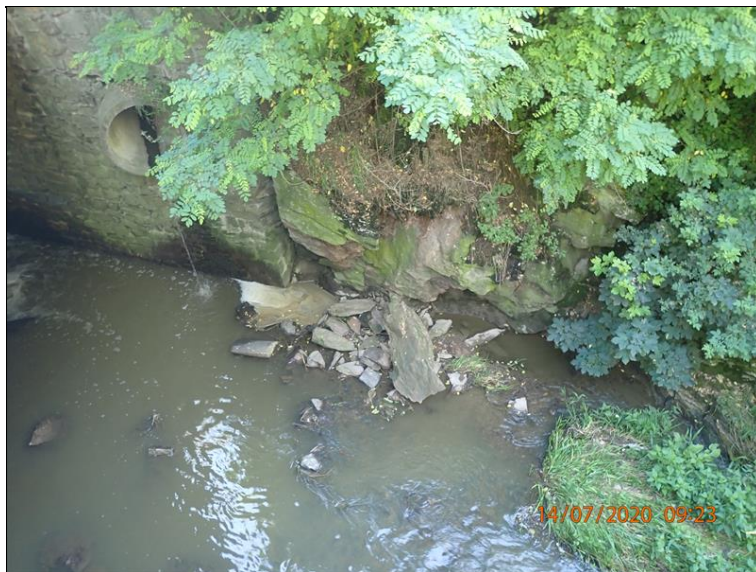
13.Poškozená stěna koryta vpravo.JPG

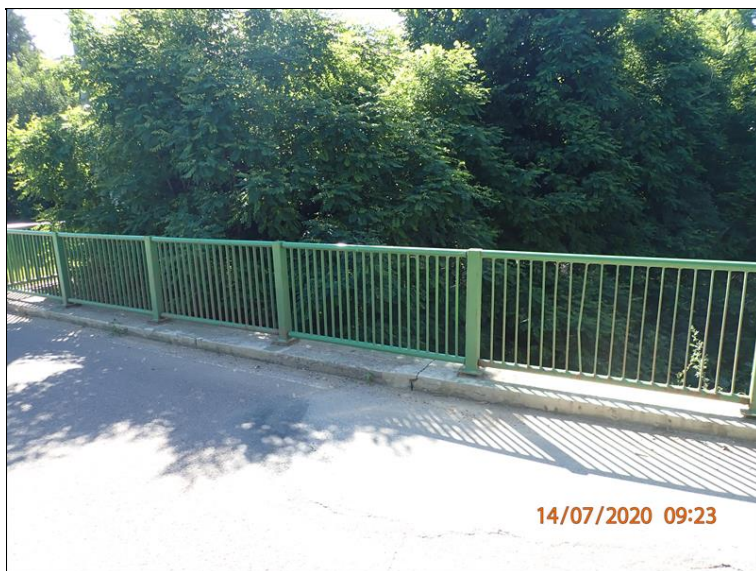
14.Zábradlí na pravé straně.JPG

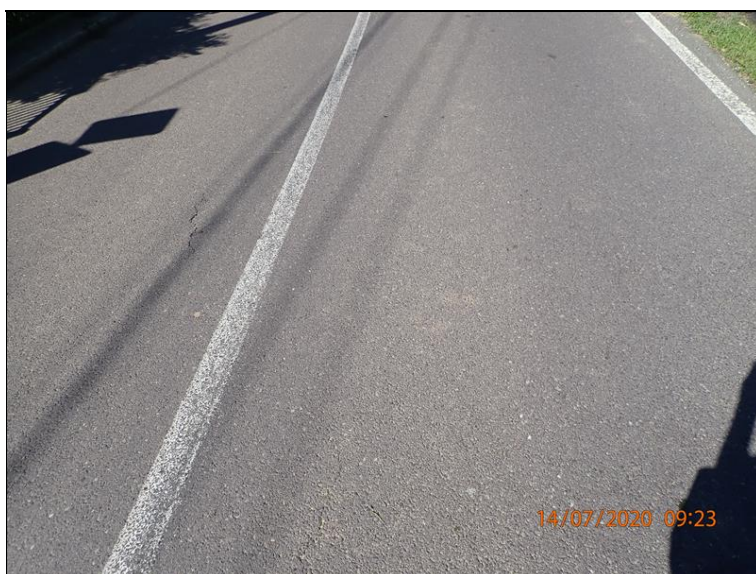
| [2.1] | 2.1 | Nosná konstrukce | <ul style="list-style-type: none"> - na pohledu původní NK jsou masivní výkvěty, inkrustace - zdivo nosné konstrukce má lokálně vypadanou spárovou maltu - nosná konstrukce má podélnou trhlinu v klenbě ve vrcholu 1 m od POS - na ocelových nosnících dochází ke korozi - na pohledu rozšíření NK jsou viditelné opravy, dochází však ke korozi ocelových nosníků - nejvíce v místě uložení |
|---|---|---|--|
| [3.1] | 3.1 | Vozovka | <ul style="list-style-type: none"> - ohrus - prosedliny - trhliny - mozaikové trhliny |

15.Vozovka na mostě.JPG

| [4] | 3.1 | Vozovka | Zpevnit krajnici podél římsy živičným krytem. |
| [5] | 3.1 | Vozovka | Zatěsnit spáru mezi vozovkou a římsou živičnou zálivkou. |
