Most 152-014

Most v obci Rácovice přes potok Bihanka

HLAVNÍ PROHLÍDKA

Datum provedení prohlídky: 8.8.2022

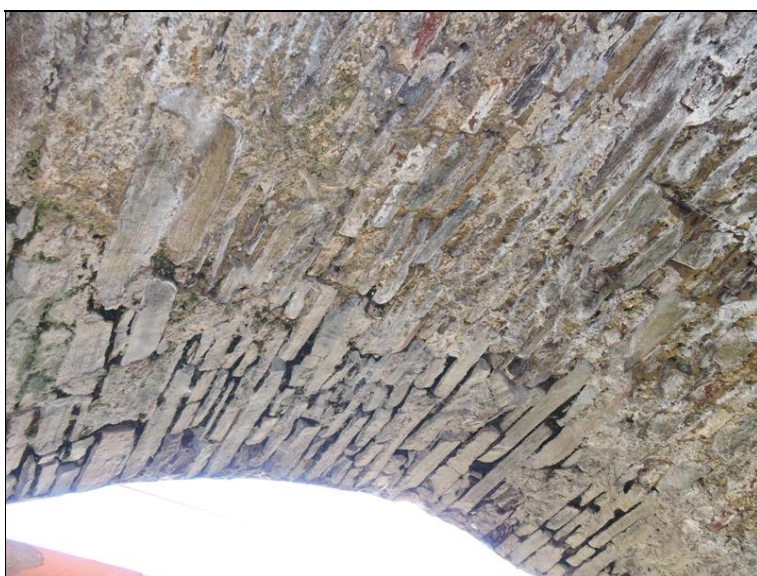
Podhled na nosnou konstrukci

2.1 Nosná konstrukce

Na podhledu původní NK jsou masivní výkvěty, inkrustace. Zdivo nosné konstrukce má lokálně vypadanou spárovou maltu a podélnou trhlinu v klenbě ve vrcholu 1 m od POS.

Na ocelových nosnících dochází ke korozi. Na podhledu rozšíření NK jsou viditelné opravy, dochází však ke korozi ocelových nosníků - nejvíce v místě uložení.

| [3] | 2.1 | Nosná konstrukce | Provedení ochranného nátěru ocelových nosníků. |
| [4] | 2.1 | Nosná konstrukce | Opravit spárování zdiva opěr a křídel. |

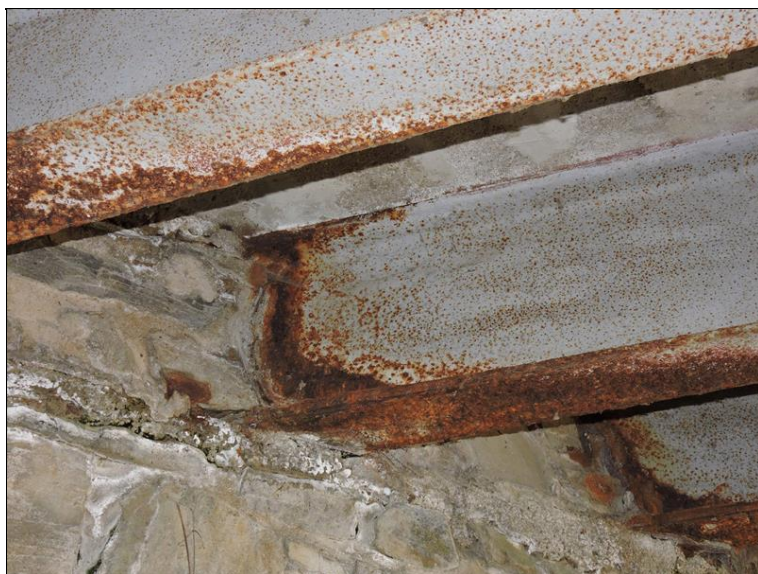
DSCN8714-resize.JPG

2.1 Nosná konstrukce

Na pohledu původní NK jsou masivní výkvěty, inkrustace. Zdivo nosné konstrukce má lokálně vypadanou spárovou maltu a podélnou trhlinu v klenbě ve vrcholu 1 m od POS.

Na ocelových nosnících dochází ke korozi. Na pohledu rozšíření NK jsou viditelné opravy, dochází však ke korozi ocelových nosníků - nejvíce v místě uložení.

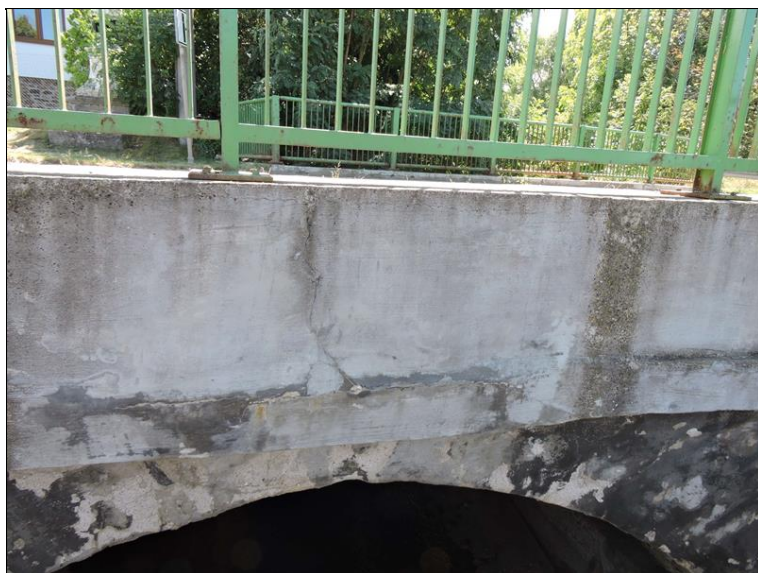
Levá mostní římsa - svislá trhlina

| [7] | 3.3.1 | římsa | Očištění říms včetně svislých ploch, opravy narušené římsy. |
