# **Most 3516-1**

Most přes místní potok v obci Kamenice

## **HLAVNÍ PROHLÍDKA**

Datum provedení prohlídky: 21.7.2019

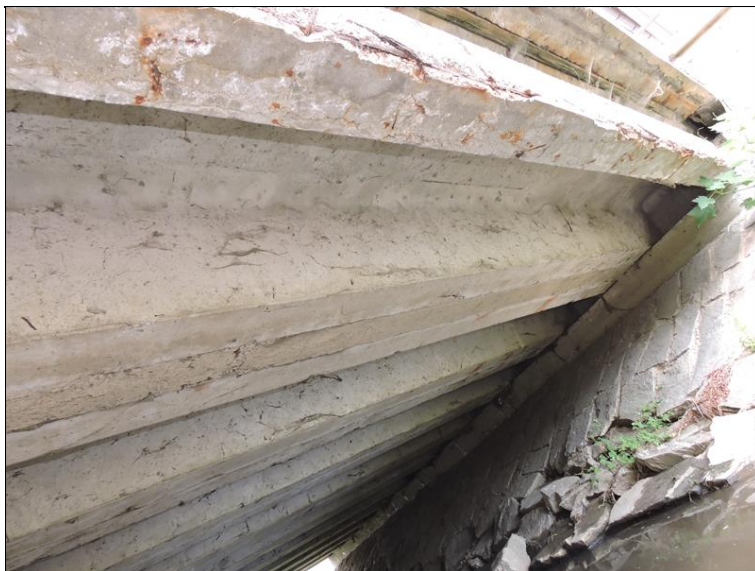
Podhled na nosnou konstrukci

[2.1] 2.1 Nosná konstrukce Na spodním povrchu nosné konstrukce jsou odpadlé krycí vrstvy betonu s obnaženou výztuží, dochází přitom ke korozi podélné výztuže. V omítce na podhledu NK místy dochází k odpadávání.

| [3] | 2.1 | Nosná konstrukce | Očistit výztuž, ošetřit spec.nátěrem a provést reprofilaci nosníků vhodnou sanační metodou. |

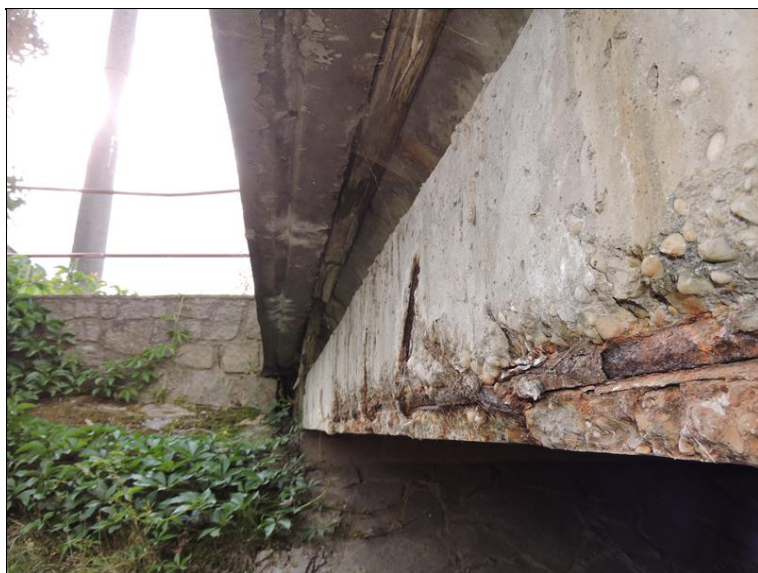
DSCN0199-resize.JPG

### 2.1 Nosná konstrukce

Na spodním povrchu nosné konstrukce jsou odpadlé krycí vrstvy betonu s obnaženou výztuží, dochází přitom ke korozi podélné výztuže. V omítce na podhledu NK místy dochází k odpadávání.

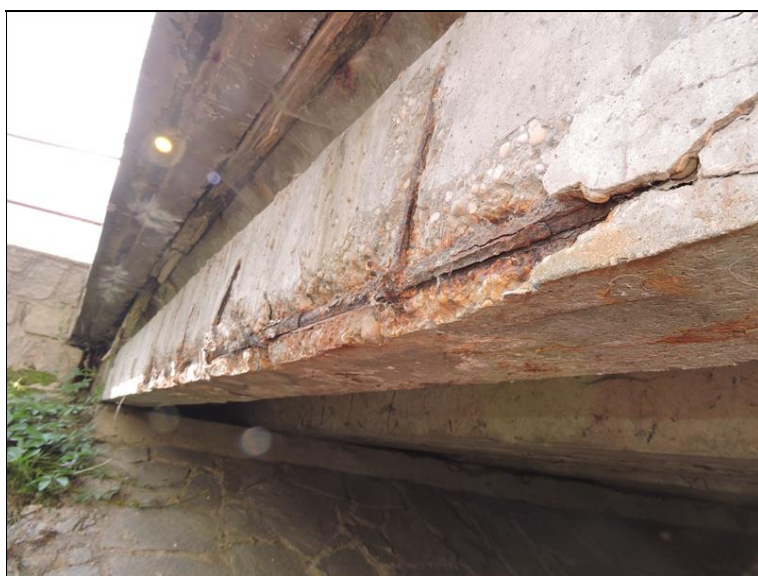
DSCN0201-resize.JPG

### 2.1 Nosná konstrukce

Na spodním povrchu nosné konstrukce jsou odpadlé krycí vrstvy betonu s obnaženou výztuží, dochází přitom ke korozi podélné výztuže. V omítce na podhledu NK místy dochází k odpadávání.

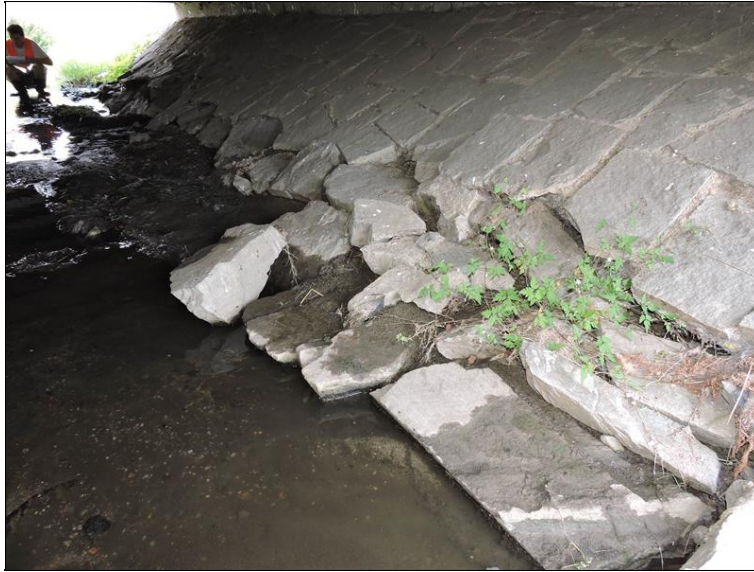
DSCN0209-resize.JPG

### **1.2 Mostní podpěry křídla a čelní zdi**

Odláždění koryta se podél obou opěr ve spodní části zcela rozpadá.

| [2] | 1.2 | Mostní podpěry křídla a čelní zdi | Opravit ochranný práh u paty opěr. |

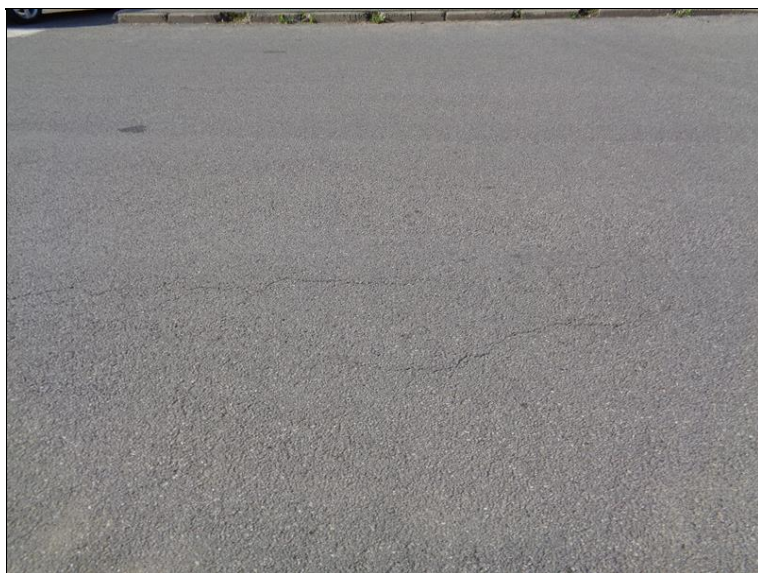
05 Vozovka na moste.JPG

[3.1]	3.1	Vozovka	Všesměrné trhliny, zálivky.
[3.2]	3.3.1	římsa	Vegetace ve spárách mezi vozovkou, obrubami a římsami. Nečistoty, mechy. Hloubkově zvětvávání a degradace betonu obrub. Průsaky zpod říms na boky krajních nosníků, zejména vlevo, výluhy, inkrustace, krápníčky. Obnažené čelo u OP1 vlevo, schod. Zvodnělé trhlínky v římsách, výluhy, inkrustace, krápníčky.
[3.3]	3.5	Izolační systém NK	Částečně nefunkční izolační systém. Průsaky zpod říms na boky krajních nosníků, zejména vlevo.

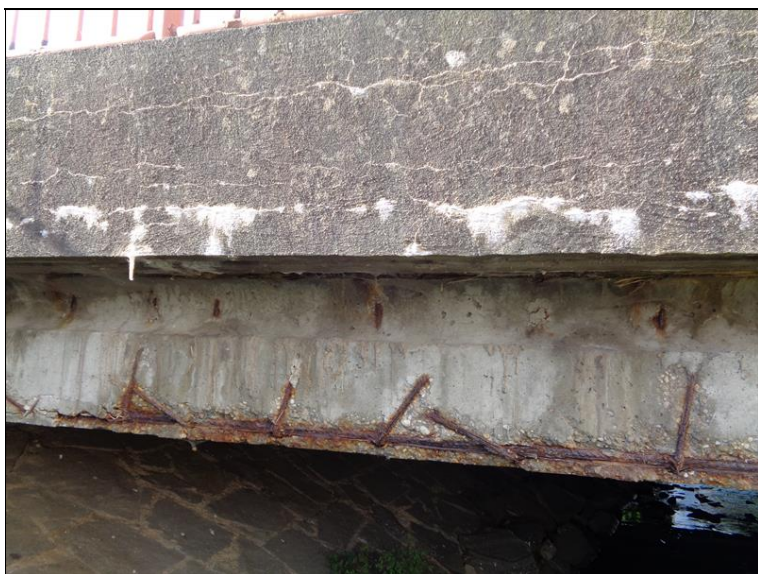
18 Pravy krajni nosnik a rimsa.JPG

[2.1]	2.1	Nosná konstrukce	Podhled suchý, na krajích vlhký až mokrý. Nečistoty, mechy, zelený povlak. Průsaky zpod říms na boky krajních nosníků, zejména vlevo, výluhy, inkrustace, krápníčky. Místy trhliny v betonu. U krajních nosníků odpadávající krycí vrstvy betonu a obnažená korodující výztuž. Boky krajních nosníků potečené izolací.
[2.2]	2.3	Mostní závěry	Bez viditelných závad.

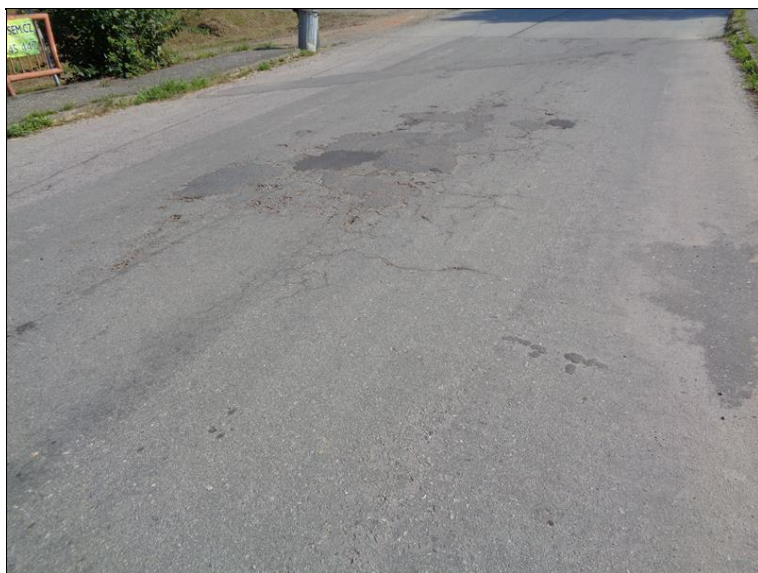
05 Vozovka na mostu.JPG

| [3.1] | 3.1 | Vozovka | <p>Nerovnosti, vysprávkky, výtluky, všesměrné a síťové trhliny, zálivky.</p> <p>Nečistoty na krajnicích.</p> <p>Mírné prosednutí vozovky v přechodové oblasti u OP1 vlevo.</p> |

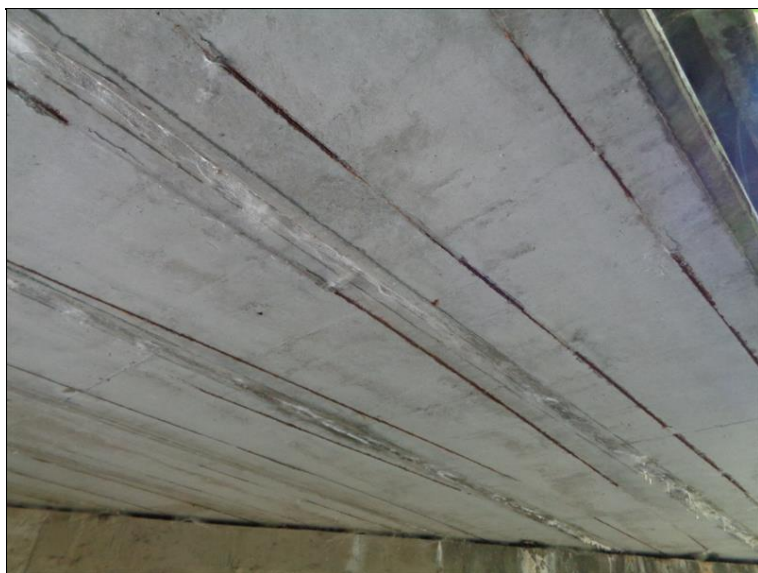
14 Podhled NK.JPG

| [2.1] | 2.1 | Nosná konstrukce | <p>Podhled suchý.</p> <p>Průsaky přes spáry u krajních nosníků a přes odvodňovací otvory v nosnicích, výluhy, inkrustace a krápníčky.</p> <p>Trhliny v betonu, odpadávání krycích vrstev betonu a obnažená korodující výztuž.</p> <p>Průsaky zpod říms na boky krajních nosníků, zejména vpravo.</p> |

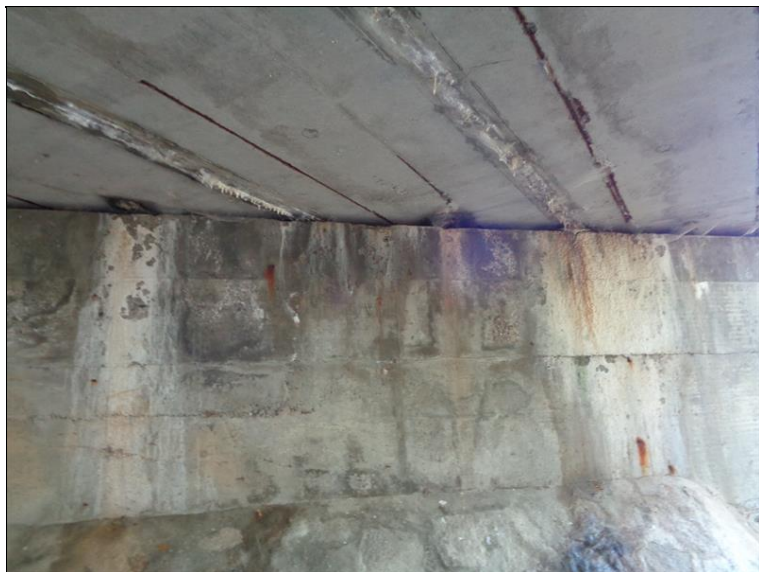
19 Prusaky na OP2 vlevo.JPG

[1.1]	1.1	Základy mostních podpěr a křídel	Bez viditelných závad.
[1.2]	1.2	Mostní podpěry křídla a čelní zdi	Svislá trhlinka v polovině OP1. Nečistoty. Masivní průsaky na opěry z míst uložení nosné konstrukce u OP2 vpravo, výluhy, inkrustace.
[1.3]	1.2.3	úložný práh	Nečistoty. Masivní průsaky přes mostní závěry a dutiny nosníků na úložný práh u OP2 vpravo, výluhy, inkrustace.
[1.4]	1.2.4	křídlo	Zelený povlak. Masivní průsaky přes mostní závěry na křídla, zejména u OP2, výluhy, inkrustace.
[1.5]	1.3	Zemní těleso, záhozy, zpevnění, přech.obl.	Strom v blízkosti OP1 vpravo. Vegetace ve spárách kamenného zdiva nábrežních zdí, kamenné dlažby a revizního schodiště, mechy. Trhliny ve spárování kamenného zdiva nábrežních zdí nebo vypadaná spárová malta.
[1.6]	1.3.2	přechodová oblast	Mírné prosednutí vozovky u OP1 vlevo.
[1.7]	1.3.5	zpevnění dna vodoteče	Vyplavené spárování kamenné dlažby v úrovni hladiny vody a
