<b>PRIS</b> PROJEKČNÍ KANCELÁŘ PRIS spol. s r. o. OSOVÁ 20, 625 00 BRNO		
ZODPOVĚDNÝ PROJEKTANT	Ing. Rostislav OTEVŘEL				
VYPRACOVAL	TESTSTAV spol. s r. o.				
KONTROLOVAL	Ing. Jiří ŠRUBAŘ				
KRAJ	KRAJ VYSOČINA	INVESTOR	Kraj Vysočina, Žižkova 57, 587 33 Jihlava	DATUM	10/2020
NÁZEV AKCE  <h2 style="text-align: center;">III/40615 Dobrá Voda - most ev.č. 40615-1</h2>				FORMÁT	A4
				MĚŘÍTKO	-
				ÚČEL	PDPS
				ČÍS. ZAKÁZKY	19128
				ARCHIVNÍ ČÍS.	F.9_DGP.pdf
NÁZEV PŘÍLOHY  <h2 style="text-align: center;">DIAGNOSTICKÝ PRŮZKUM</h2>				ČÍS. SOUPRAVY	PŘÍLOHA
					F.9

## **DIAGNOSTICKÝ PRŮZKUM**

**MOSTU EV. Č.: 40615-1 MOST PŘES VÝTOK Z RYBNÍKU HAMR, POTOK  
MYSLŮVKA PŘED OBCÍ DOBRÁ VODA**

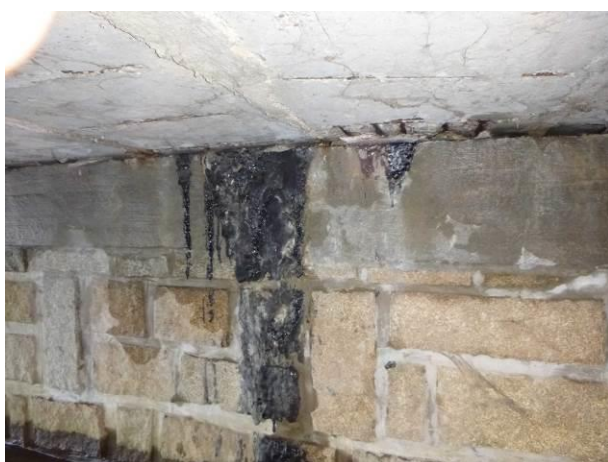
Detailní pohled na ÚP, viditelná roztečená živičná izolace, na kterých jsou pravděpodobně uloženy nosníky.

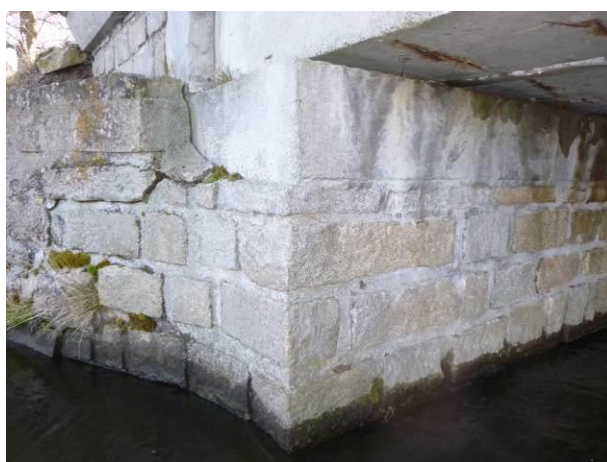
Pohled na návodní levé šikmé křídlo. Viditelné uvolněné kamenné bloky, chybí spárová cementová malta, prorůstá vegetace.

**Spodní stavba:** Pevnost v tlaku žulového kamene dříku spodní stavby byla naměřena **75 MPa**. Z celkového pohledu nebyly na opěrách nalezeny výrazné deformace, které by narušovaly stabilitu konstrukce jako takové. Převážně v oblastech krajů dříku opěr navazující na kamenné křídla chybí spárová cementová malta, kterou je potřeba doplnit a kameny zpevnit. Železobetonový práh výšky 300 mm a hloubky 900 mm je na obou opěrách celistvý bez výrazných poruch v podobě trhlin, odpadu betonu, viditelné korodující výztuže apod. Tloušťka dříku opěr byla naměřena **900 mm**, kde 300 mm je žulové kvádrové zdivo, za zdivem následuje beton pórovité struktury.

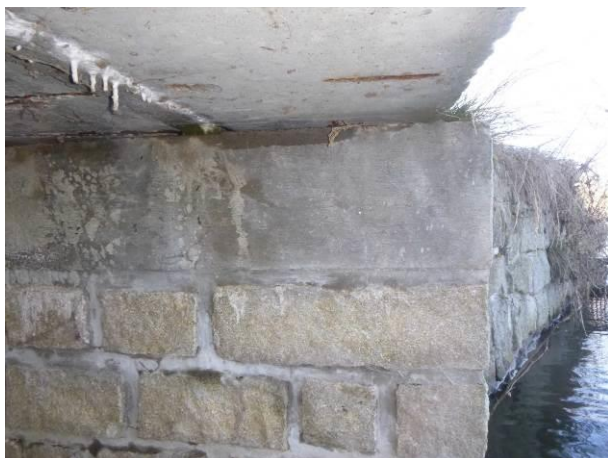
Pohle na ÚP pravobřežní opěry. Železobetonový práh je bez výrazných poruch.

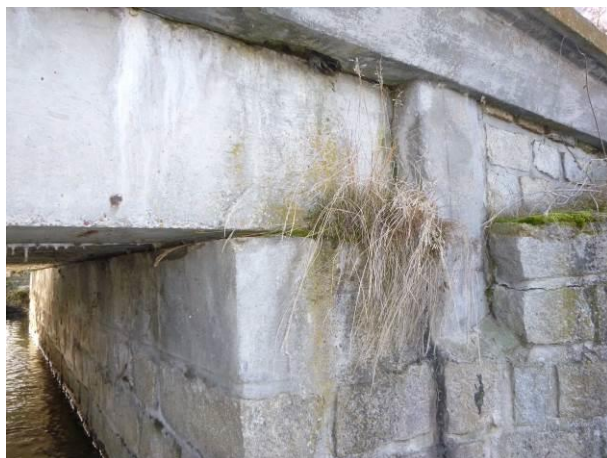
Pohled na návodní pravé šikmé křídlo. Chybí spárová cementová malta, prorůstá vegetace.

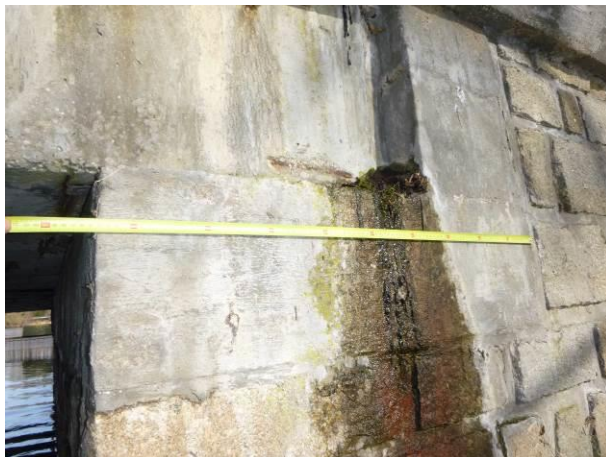
Pohled na povodní levé rovnoběžné křídlo. Viditelné zatékání z mostního svršku.

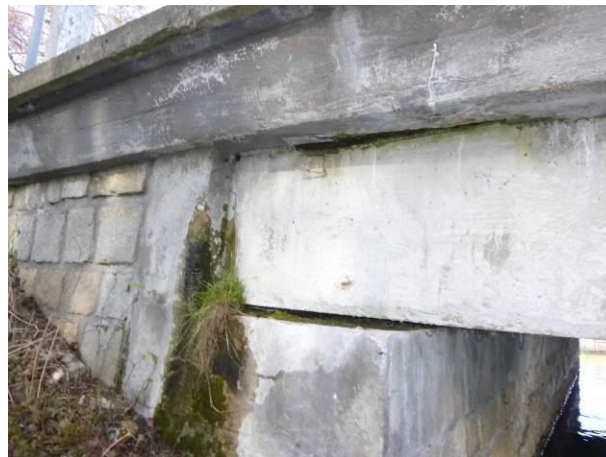
Pohled na povodní pravé rovnoběžné křídlo. Viditelné zatékání z mostního svršku. Viditelné prorůstání vegetace.

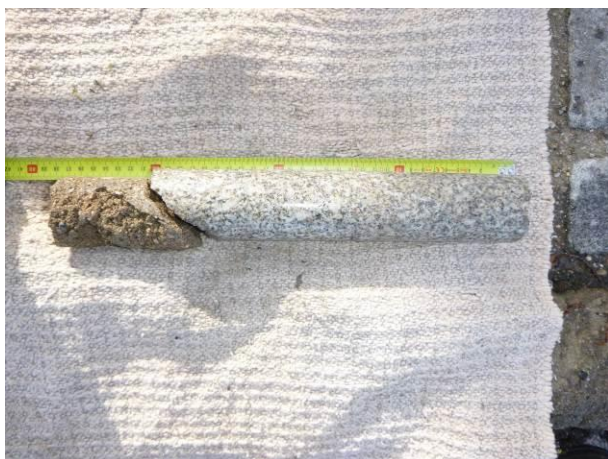
Tloušťka dříku opěry byla stanovena na levobřežní opěře, kde jádrovou vrtačkou byl proveden vrt do žulového kamene. Následně vrt pokračoval vrtem průměru 20 mm přes celou tloušťku opěry. Za pomoci endoskopu FLUKE byla zjištěna její tloušťka. Tloušťka dříku opěry byla naměřena **900 mm**.

Opěra se skládá z cca 30 cm žulový kámen, následuje 60 cm beton.

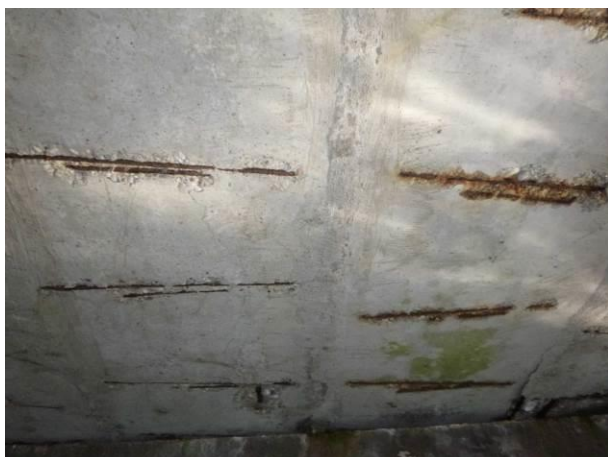
Viditelné třmínky s malým krytím výztuže.

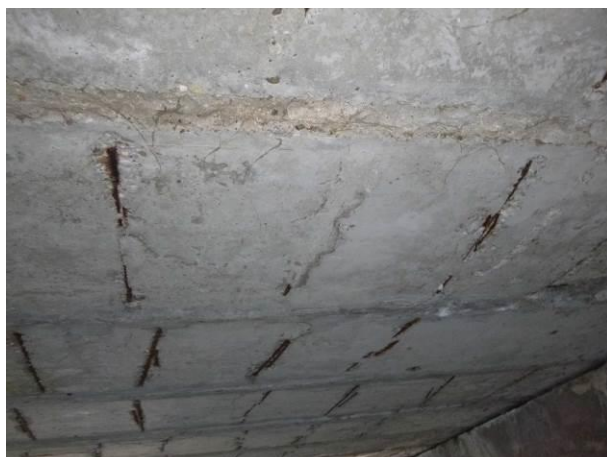
Na mnoha místech je výztuž viditelná a podléhá korozi.

Nosníky jsou na mnoha místech zatečené, kde chybí krycí vrstva betonu a dochází ke korozi výztuže. Nejsou však ve stavu totální degradace, kde by nebyla možná sanace těchto nosníků. Převážné v oblasti krajních nosníků dochází k zatékání mezi tyto nosníky. Izolace mostovky, která byla detekována je v degradačním stavu.

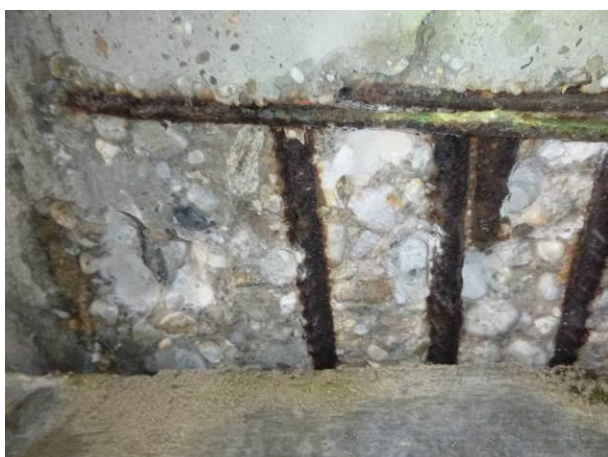
Detailní pohled na korodující výztuž.

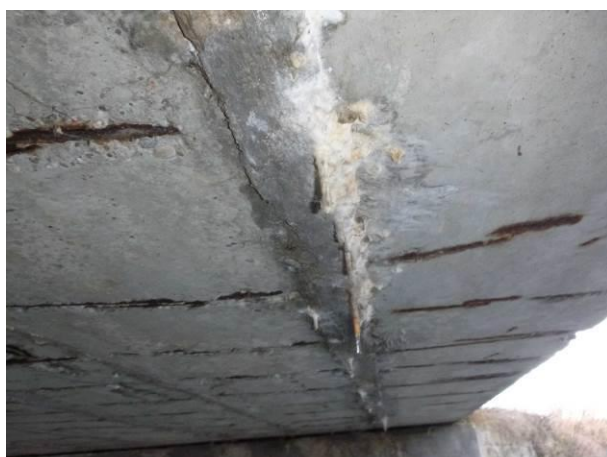
Pohled na inkrustaci mezi jednotlivými nosníky od zatékání z mostního svršku.

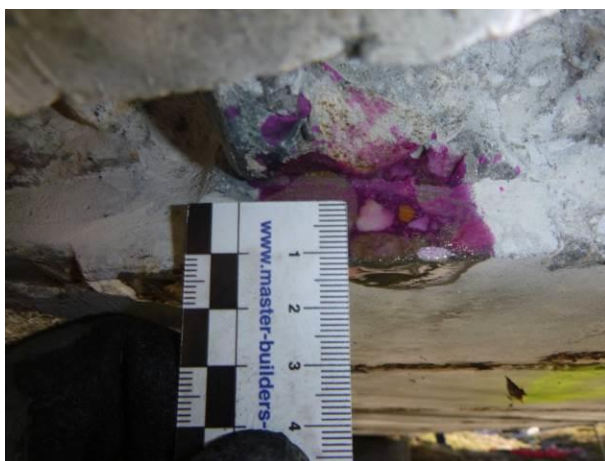
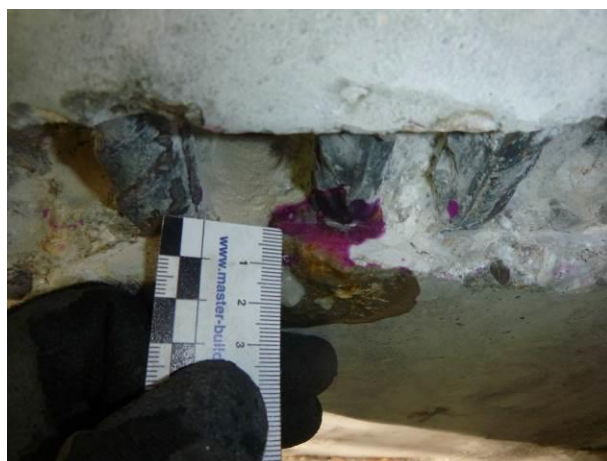
Naměřená karbonatace 10 mm.

Hloubka zkarbonatovaného betonu je závislá na kvalitě krycí vrstvy betonu. Odhadem 10 – 15 % plochy ze spodního líce beton chybí, nebo je tato krycí vrstva volná – odražená od výztuže, která koroduje. Z toho vyplývá hloubka karbonatace 10 – 15 mm (převážné krytí výztuže nosníků).

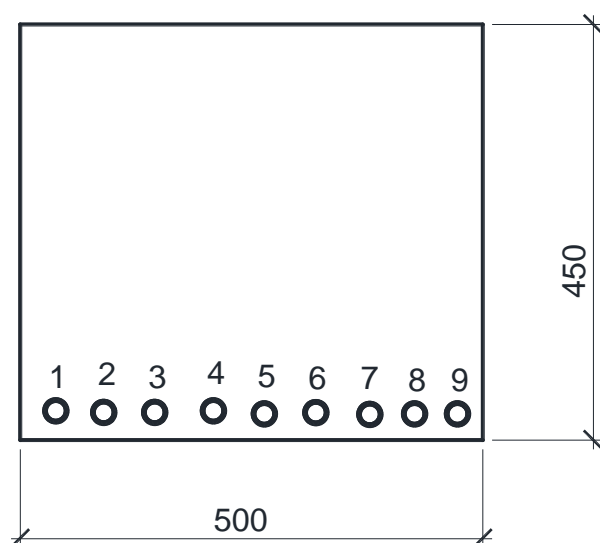
Obrázek 1 – Řez prefabrikovaného nosníku, pohled na rozmístění výztuže.

**Výztuž:** V (10 425), 3 x Ø 22mm + 6 x Ø 18mm, u podpory se 4 x výztuž ohýbá,

**Krytí:** 10 - 15 mm.

**Třmínky:** V (10 425), Ø 8mm po 300 mm.

Pozice dle řezu nosníku	Průměr (mm)	Typ dle ČSN ISO 13822	Krytí (mm)	Koroze
1	18	V	15	úbytek do 5% průměru
2	22	V	15	úbytek do 5% průměru
3	18	V	10	povrchová koroze
4	22	V	10	povrchová koroze
5	18	V	10	povrchová koroze
6	22	V	10	bez koroze
7	18	V	10	bez koroze
8	18	V	10	bez koroze
9	18	V	15	bez koroze

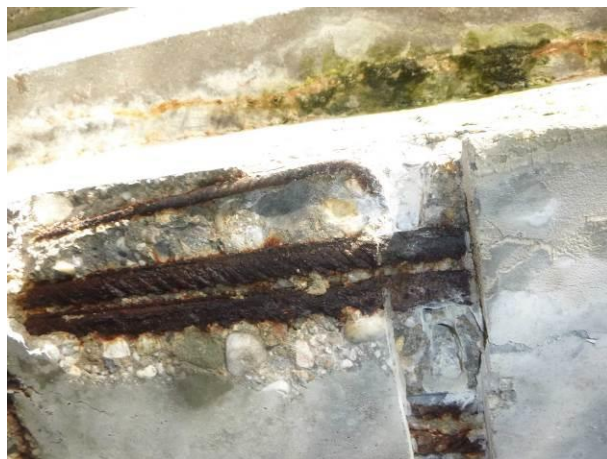
Pohled na stav výztuže. Obnažená korodující krajní výztuž.

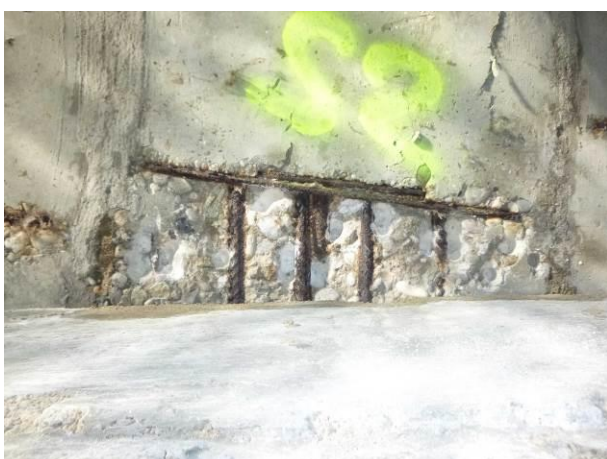
Pohled na výztuž u podpory. Krycí vrstva chybí.

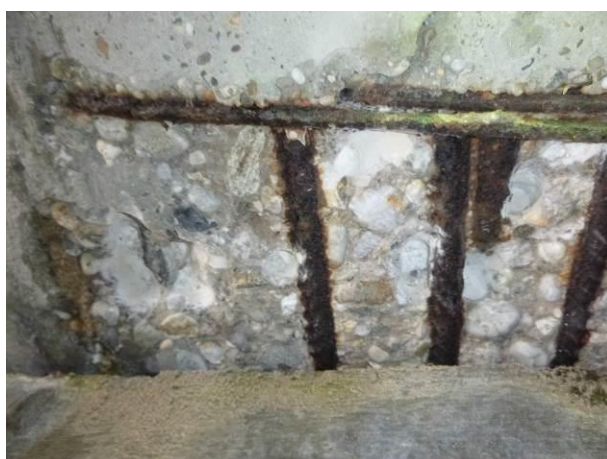
Detailní pohled. Výztuž koroduje.

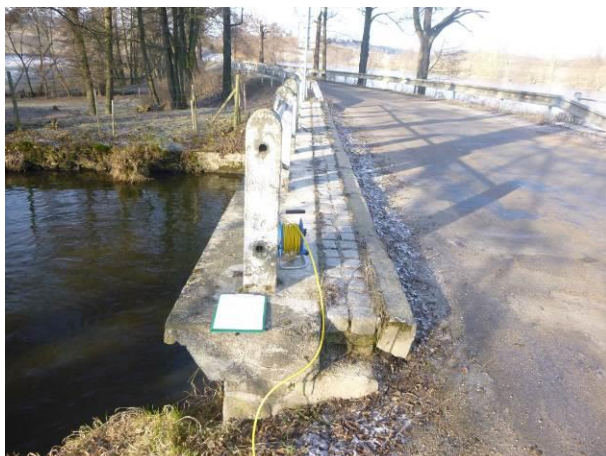
Pohled na povodňovou stranu. Viditelně chybějící žulová dlažba, obruba je deformována.

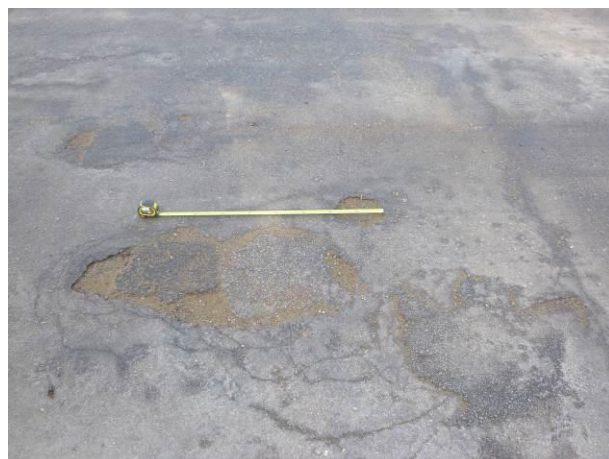
Povrch mostovky je živý s deformacemi a výtlučky.

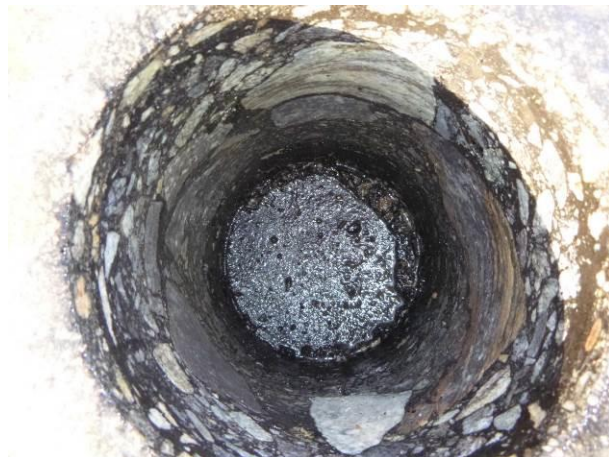
Pohled do vývrtu, viditelná izolace mostovky.
