Most 34719-1

Most přes potok za Perknovem

HLAVNÍ PROHLÍDKA

Datum provedení prohlídky: 1.7.2021

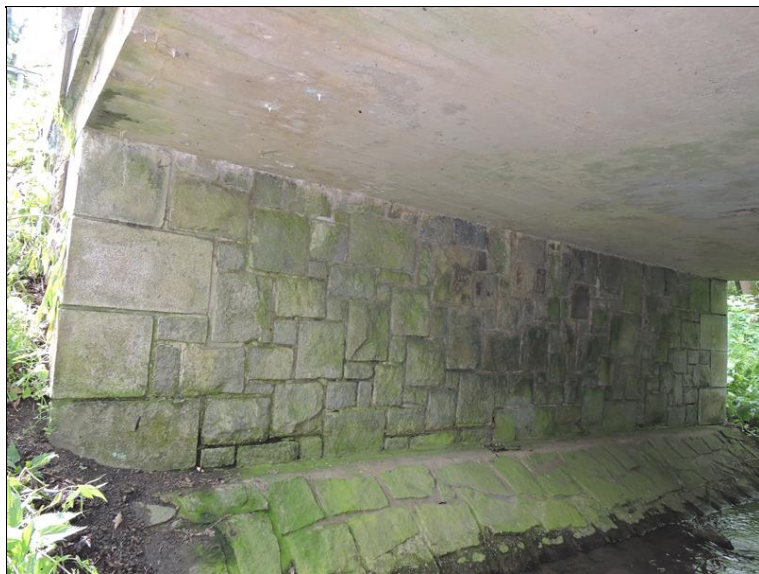
Pohled na opěru č. 1

[1.1]	1.1	Základy mostních podpěr a křídel	Stav základů bez provedení sond nelze zjistit. Nebyly pozorovány závady způsobené poruchami základů.
[1.2]	1.2	Mostní podpěry a křídla	Kamenné zdivo opěr má všesměrné trhliny ve spárách. Opěry jsou zelené, vlhké.

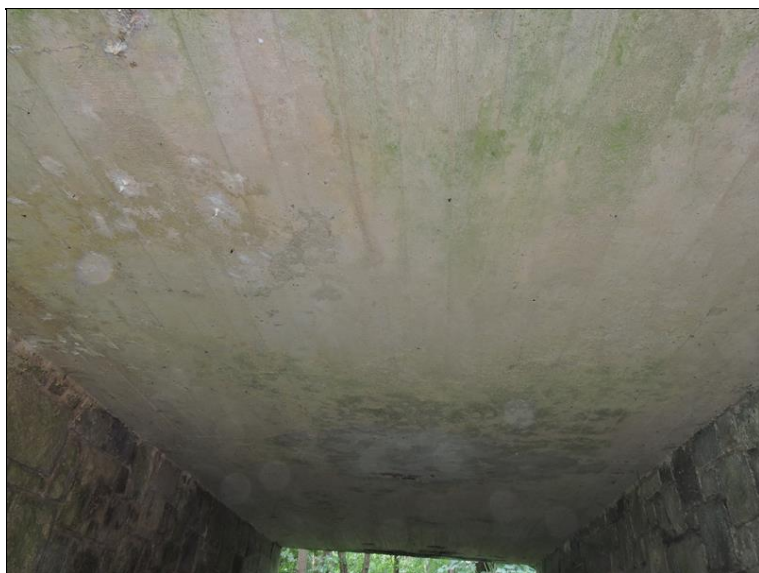
Podhled na nosnou konstrukci

[2.1] 2.1 Nosná konstrukce Na podhledu nosné konstrukce jsou viditelné stopy promáčení, výluhy, výkvěty, krápníčky - zejména na krajích desky. Na spodním povrchu nosné konstrukce jsou odpadlé krycí vrstvy betonu s obnaženou výztuží, dochází přitom ke korozi výztuže. Od poslední HPM došlo ke zhoršení.

| [3] | 2.1 | Nosná konstrukce | Provést sanaci nosné konstrukce v místech poškození. |

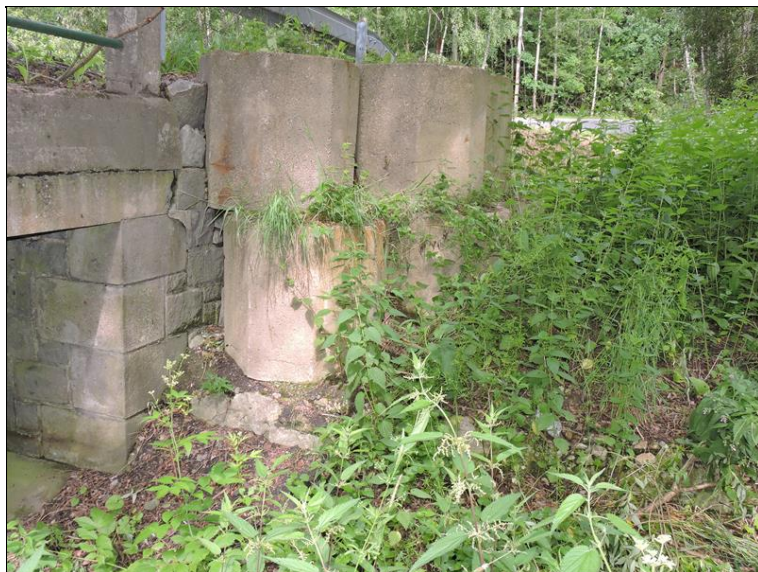
Křídlo č. 2 - pravá strana

[1.3] 1.2.4 Křídlo Kamenné zdivo křídel má místy vypadanou spárovou maltu s uvolněnými kameny. V blízkém okolí křídel je uchycená vegetace. U křídla č. 2 (je celkově rozpadlé) na pravé straně jsou umístěny betonové skruže, které zajišťují jeho stabilitu.

| [7] | 1.2.4 | Křídlo | Plánovat opravu křídla č.2 na pravé straně. |

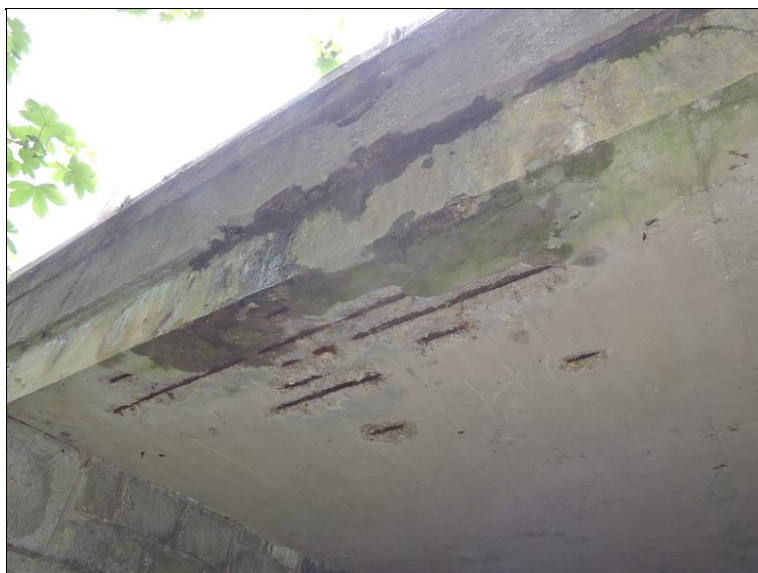
[3.2] 3.3.1 Římsa Na obou stranách mají mostní římsy uchycené mechy. Na obou stranách mostu je patrný průsak pod římsou. Levá mostní římsa má olámané hrany, ulomený celý roh.

Průsaky pod římsou způsobují poškozování nosné konstrukce.

Opadané krycí vrstvy, zkorodovaná výztuž, zatékání pod římsou, mechy - římsa na levé straně

2.1 Nosná konstrukce

Na podhledu nosné konstrukce jsou viditelné stopy promáčení, výluhy, výkvěty, krápníčky - zejména na krajích desky. Na spodním povrchu nosné konstrukce jsou odpadlé krycí vrstvy betonu s obnaženou výztuží, dochází přitom ke korozi výztuže. Od poslední HPM došlo ke zhoršení.

| [5] | 3.3.1 | Římsa | Vypracovat projektovou dokumentaci na rekonstrukci mostních říms vč. svodidel. |
