ZÁVĚREČNÁ ZPRÁVA

„sil. III/34719, most ev.č. 34719-1 Perknov“

Objednatel:	KSÚS Vysočiny
Sídlo objednatele:	Kosovská 1122/16, 586 01 Jihlava
Zprávu provedl:	Milan BECK, DiS., Petr Martschini
Účel zprávy:	Diagnostický průzkum konstrukce mostu a konstrukce vozovky včetně laboratorních zkoušek PAU dle vyhl. 130/2019 Sb.
Č. zprávy:	P51/2022

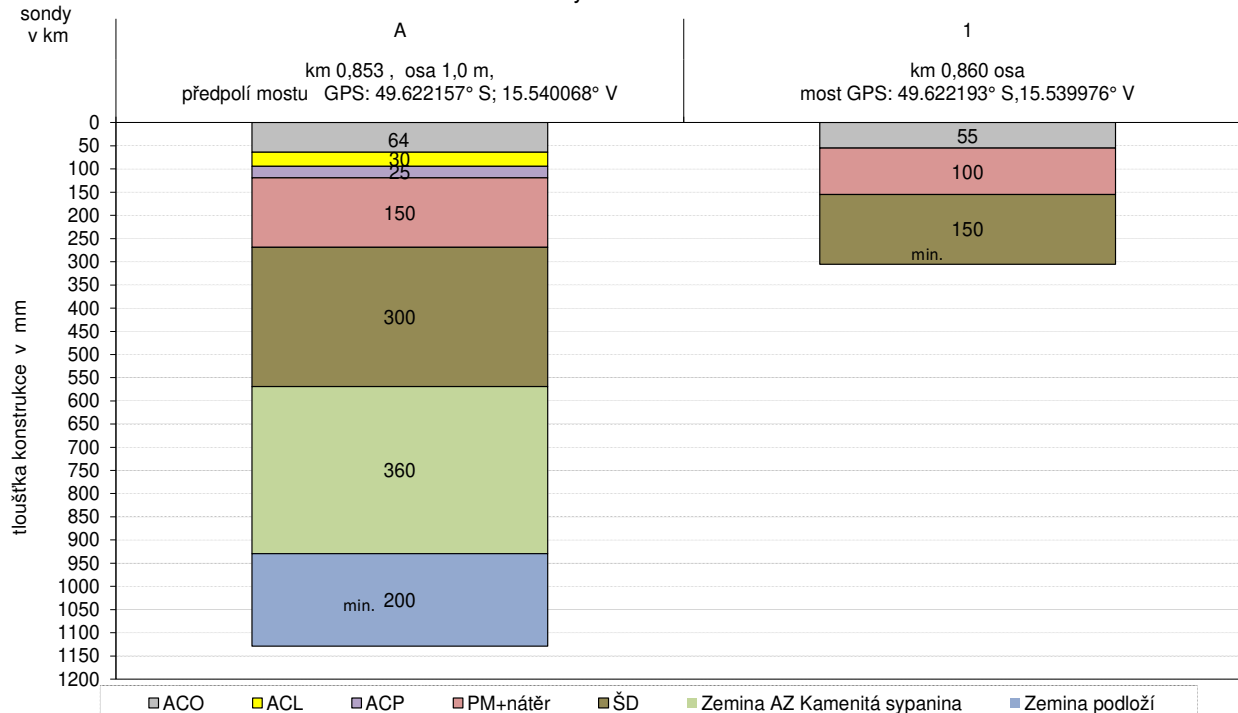
Grafické znázornění konstrukce vozovky - III/34719 Perknov most ev.č.34719-1

- Asfaltové souvrství je tvořeno rozdílně na předpolí i na mostě. Na předpolí byla identifikována konstrukce vozovky s 3 AC vrstvami, ložní a podkladní jsou velmi subtilní. Na mostě pak byla identifikována pouze 1, a to obrusná vrstva ACO 11. podkladní vrstva je sekundárně kontaminovaná PAU (ZAS T3) od vrstvy PM (ZAS T4)

- Podkladní stmelenu vrstvu tvoří vrstva PM + nátěr s dehtovým, resp. směsným asfalto-dehtovým pojivem, která je masivně porušená. Zrnitost vrstvy PM resp. její kostry byla identifikována rozdílná 32/63 resp. 32/90 mm

- Podkladní nestmelené vrstvy jsou odlišné na mostní konstrukci i na předpolích a jsou tvořeny nestmelenou vrstvou typu směsi drceného kameniva s odlišnou frakcí a kvalitou.

- na mostě ŠD B 0/32
 - na předpolí nekvalitní vrstva, kterou nelze zatřídit dle ČSN EN 13285 a lze ji označit jako SDK 0/63 mm (zemina G3 G-f)
- spodní podkladní, respektive pravděpodobně historická sanační vrstva podloží je tvořena vrstvou kamenité sypaniny s min. zaznamenanou frakcí 0/150 mm, přičemž nelze vyloučit i větší frakci (0/250 mm)

- Zemina podloží je tvořena písčitou zeminou, která je podmíněčně vhodná a nebezpečně namrzavá – S4 SM – písek hlinitý Ve smyslu TP 170 MD ČR lze očekávat obvyklé vlastnosti zeminy dle tab. 12 E 40 MPa což je max. cca 20-25 MPa Edef2 za optimálních vlhkostních podmínek.
