Most 34719-1

Most přes potok za Perknovem

MIMOŘÁDNÁ PROHLÍDKA

Datum provedení prohlídky: 21.3.2022

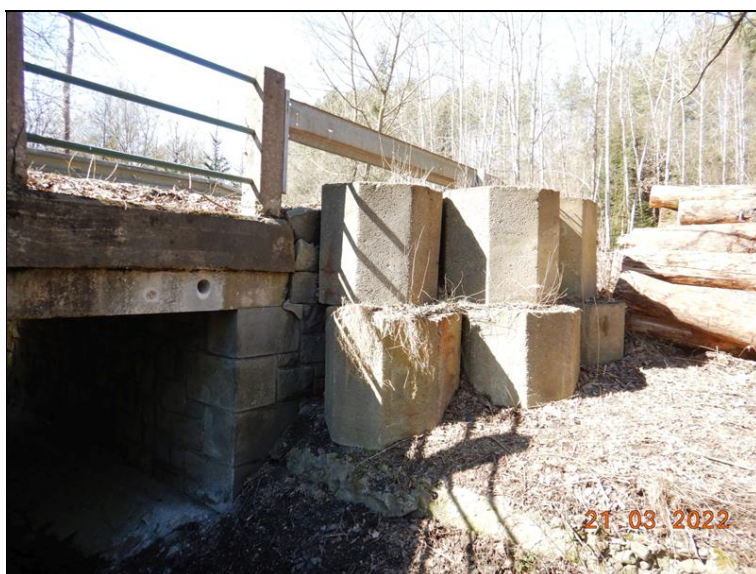
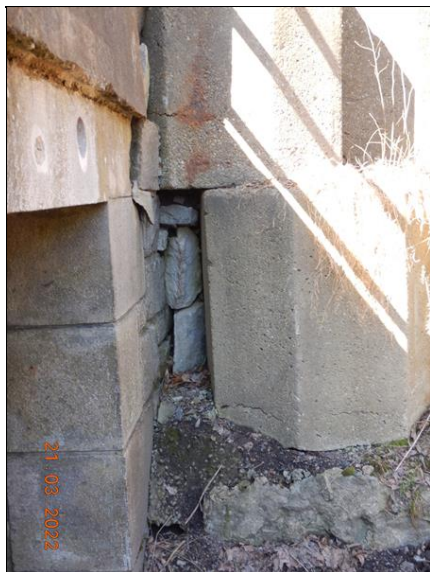
09 OP2 pravé křídlo.JPG

Hroutící se původní pravé křídlo OP2 bylo v licí podepřeno betonovými prefabriáty.

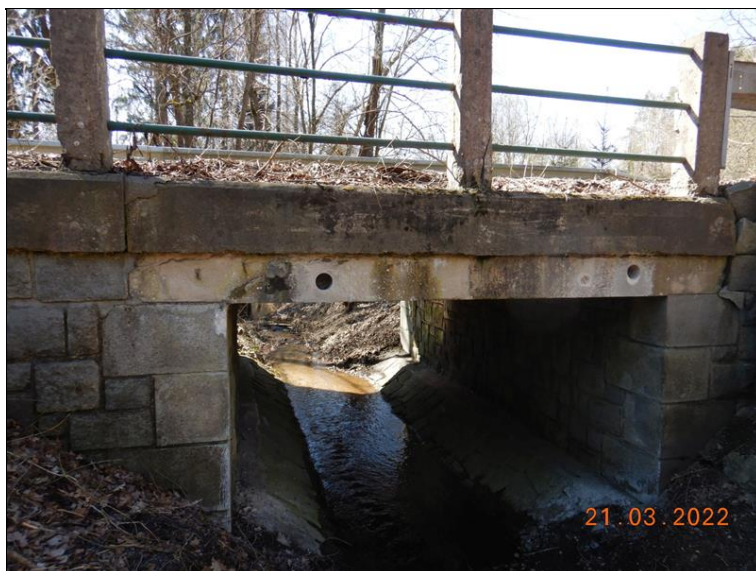
11 NK.JPG

2.1 Nosná konstrukce

Na konstrukci jsou neopravené stopy po diagnostickém průzkumu.

[3]	2.1	Nosná konstrukce	Provést rekonstrukci objektu včetně výměny mostního svršku až po izolaci.
-----	-----	------------------	---

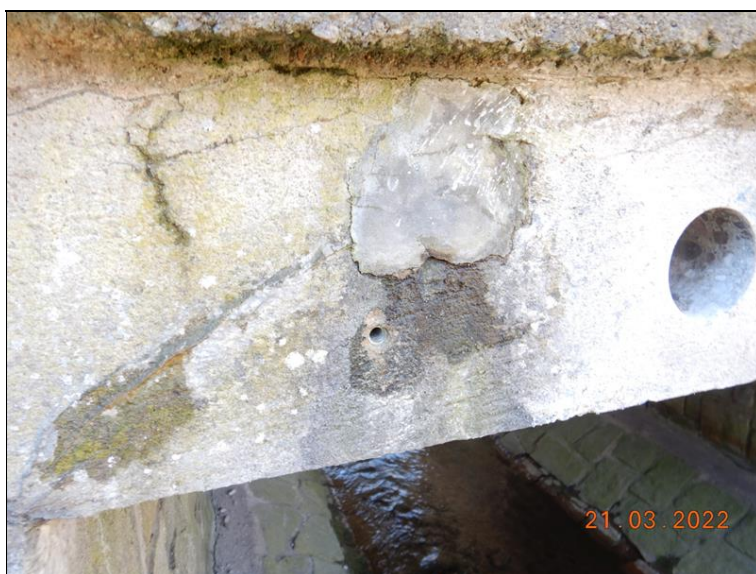
12 NK.JPG

2.1 Nosná konstrukce

Na bocích NK jsou lokální opravy, do a ze kterých zatéká.

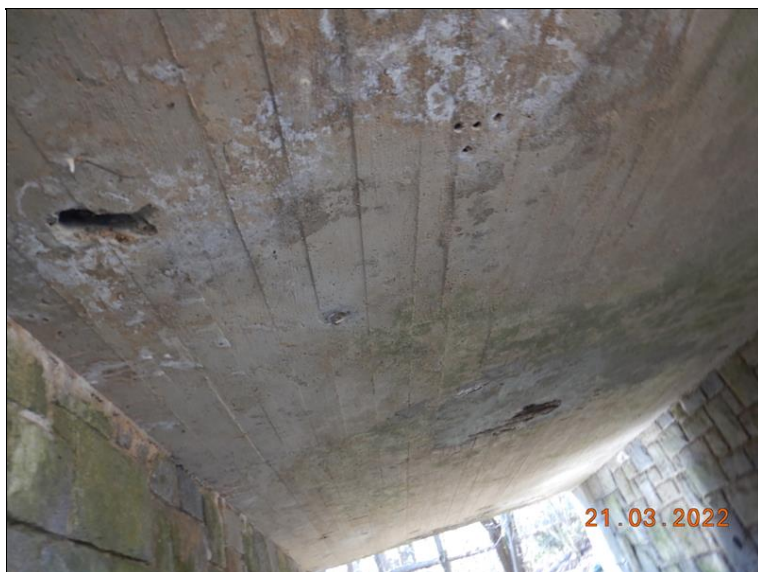
13 NK.JPG

2.1 Nosná konstrukce

Na podhled NK zatéká. Krycí vrstva líce NK na korodující výztuži odpadá, stejně tak odpadávají i neodborně provedené sanace.

3.5 Izolační systém mostovky

Izolační systém je nefunkční - plošné průsaky na podhledu NK.

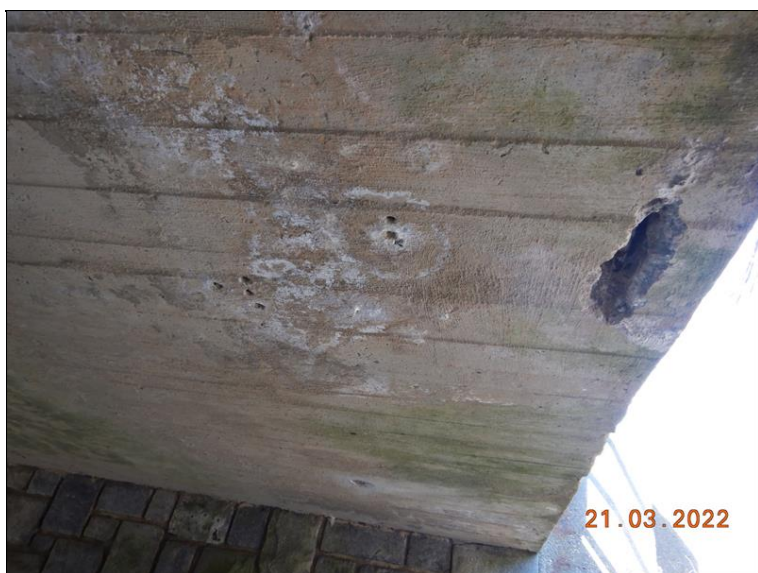
14 NK.JPG

2.1 Nosná konstrukce

Na podhled NK zatéká. Krycí vrstva líce NK na korodující výztuži odpadá, stejně tak odpadávají i neodborně provedené sanace.

Na konstrukci jsou neopravené stopy po diagnostickém průzkumu.

3.5 Izolační systém mostovky

Izolační systém je nefunkční - plošné průsaky na podhledu NK.

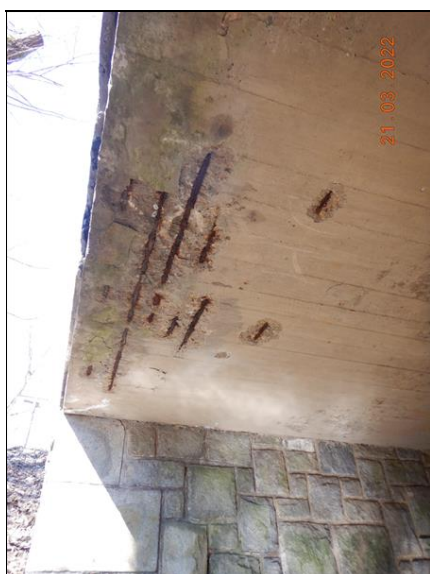
15 NK.JPG

2.1 Nosná konstrukce

Na podhled NK zatéká. Krycí vrstva líce NK na korodující výztuži odpadá, stejně tak odpadávají i neodborně provedené sanace.

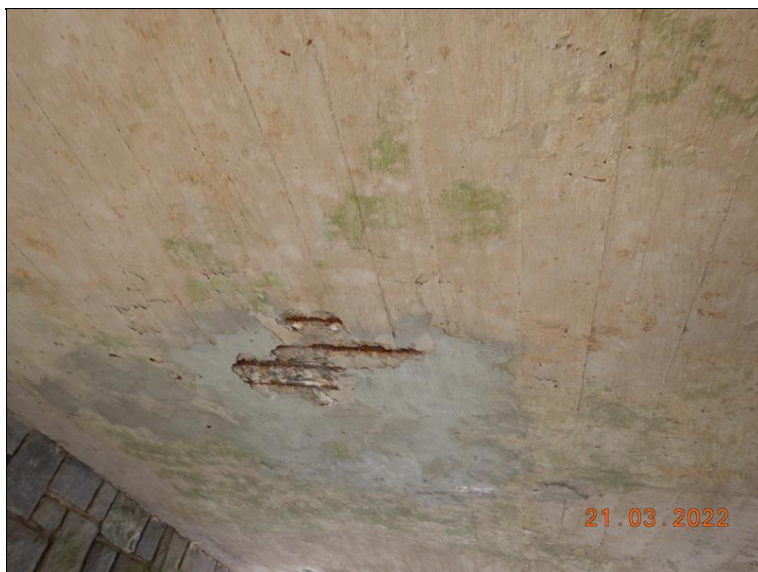
16 NK.JPG

2.1 Nosná konstrukce

Na podhled NK zatéká. Krycí vrstva líce NK na korodující výztuži odpadá, stejně tak odpadávají i neodborně provedené sanace.

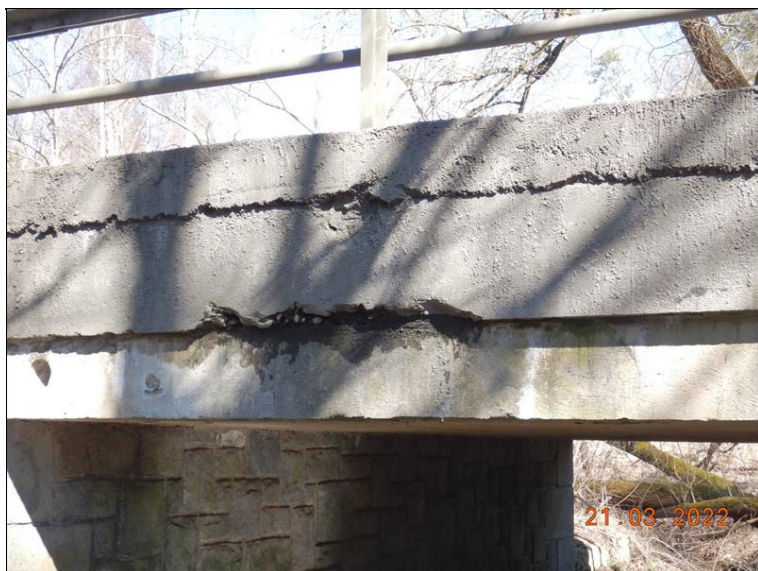
17 rimsa vlevo.JPG

3.3 Římsy, obrubníky, zálivky

Pod římsami zatéká. Nadbetonávka levé římsy se rozpadá.

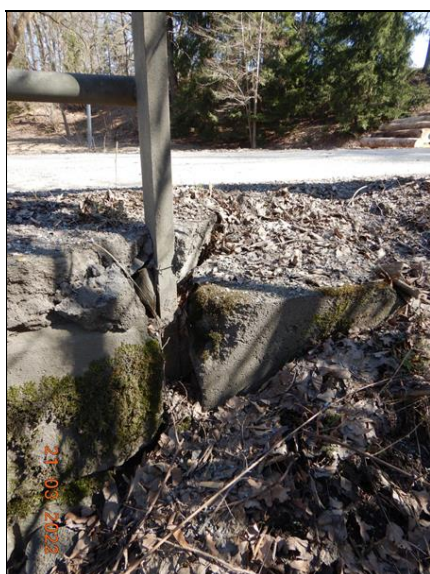
18 rimsa vlevo.JPG

3.3 Římsy, obrubníky, zálivky

Pod římsami zatéká. Nadbetonávka levé římsy se rozpadá.

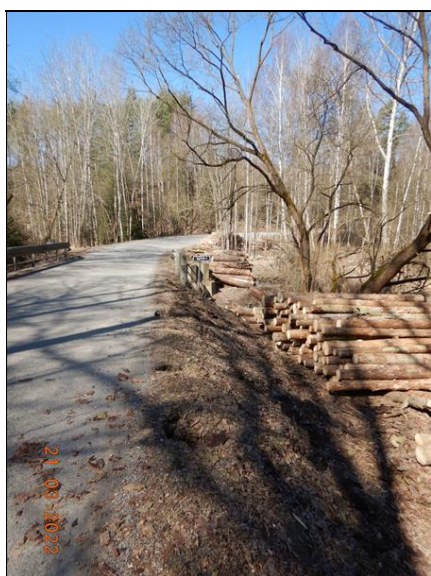
21 svodidlo.JPG

4.1 Svodidla/zábradelní svodidla

Zádržný systém neodpovídá předpisům pro mosty v extravilánu.
Na předpolí OP1 vpravo není osazeno svodidlo .

[2]	4.1	Svodidla/zábradelní svodidla	Do výměny zádržného systému snížit rychlost na mostě na 50 km/h.
-----	-----	------------------------------	--

[4]	4.1	Svodidla/zábradelní svodidla	Obnovit svodidlo na pravém předpolí OP1.
-----	-----	------------------------------	--

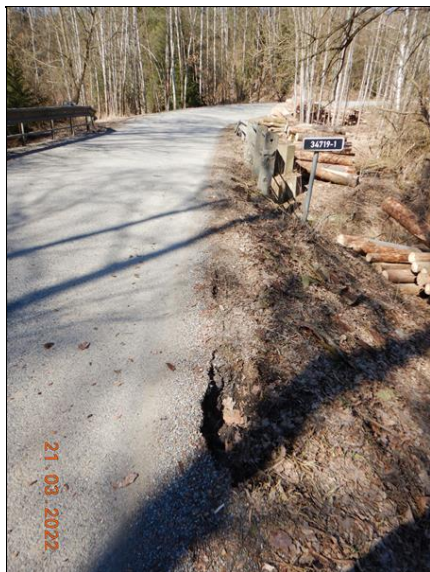
22 svodidlo.JPG

4.1 Svodidla/zábradelní svodidla

Zádržný systém neodpovídá předpisům pro mosty v extravilánu.

Na předpolí OP1 vpravo není osazeno svodidlo .

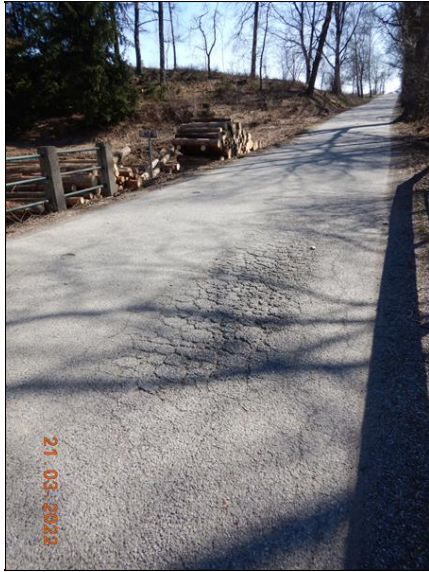
25 vozovka.JPG

3.1 Vozovka

Vozovka se rozpadá.

[1]	3.1	Vozovka	Do doby rekonstrukce udržovat vozovku v provozuschopném stavu.
-----	-----	---------	--
