Most v Jeříšně přes Doubravu  
ev. č.: 34520-1

## Diagnostický průzkum – závěrečná zpráva

**Zakázka:**     **Diagnostický průzkum – III/34526 Bezlejev – most**  
                  **ev. číslo 34526-2**

**Objednatel:** **Krajská správa a údržba silnic Vysočiny, příspěvková**  
                  **organizace**

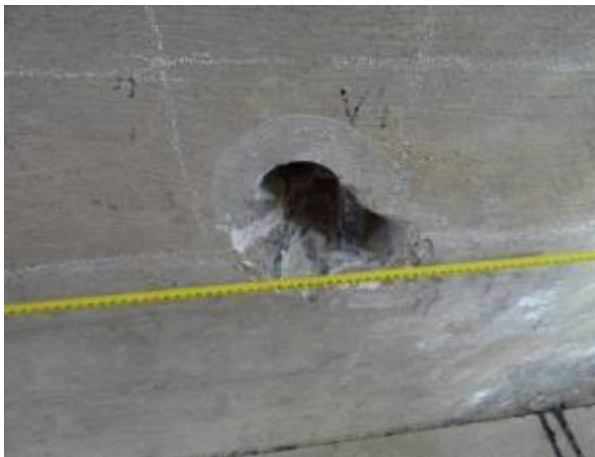
**Obr. 5.3-1:** Podhled NK před P2 uprostřed. Měření rozmístění podélné výztuže v místě sondy Snk1.

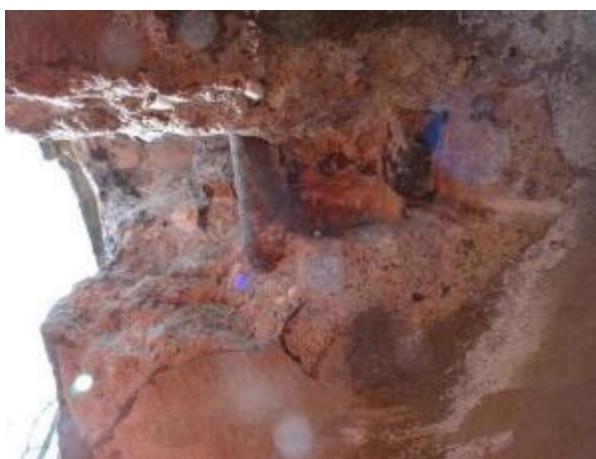
**Obr. 5.3-7:** Sonda Snk2 na levé kraji podhledu NK uprostřed rozpětí 2. most. pole.

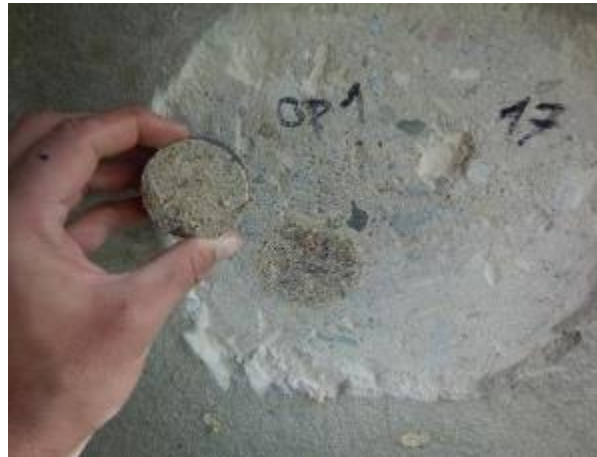
Obr. 5.4-2: Pohled na lomovou plochu odtrženého povrchu betonu v místě provedené odtrhové zkoušky.

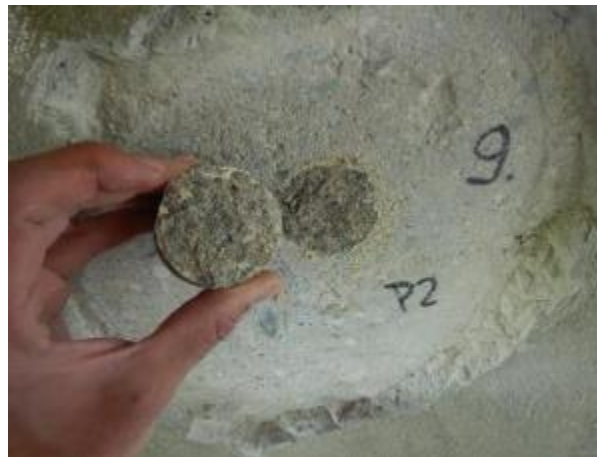
Obr. 5.4-4: Pohled na lomovou plochu odtrženého povrchu betonu v místě provedené odtrhové zkoušky.

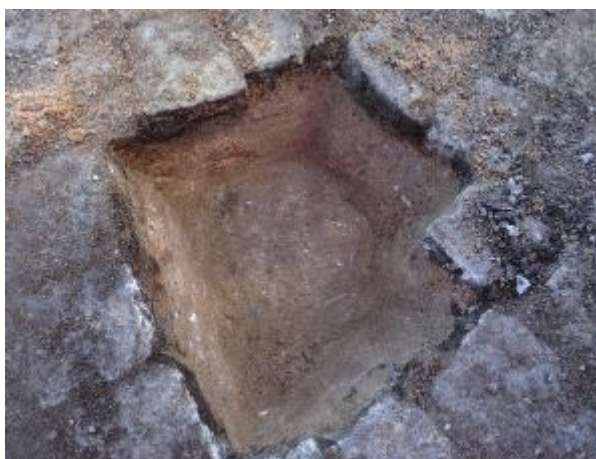
Obr.: 5.9-5: Kopaná sonda Sv2 v kamen. dlažbě na mostě do hloubky povrchu ochrany izolace z cement omítky.
