Most 34520-1

Most v Jeřišně přes Doubravu

MIMOŘÁDNÁ PROHLÍDKA

Datum provedení prohlídky: 24.2.2022

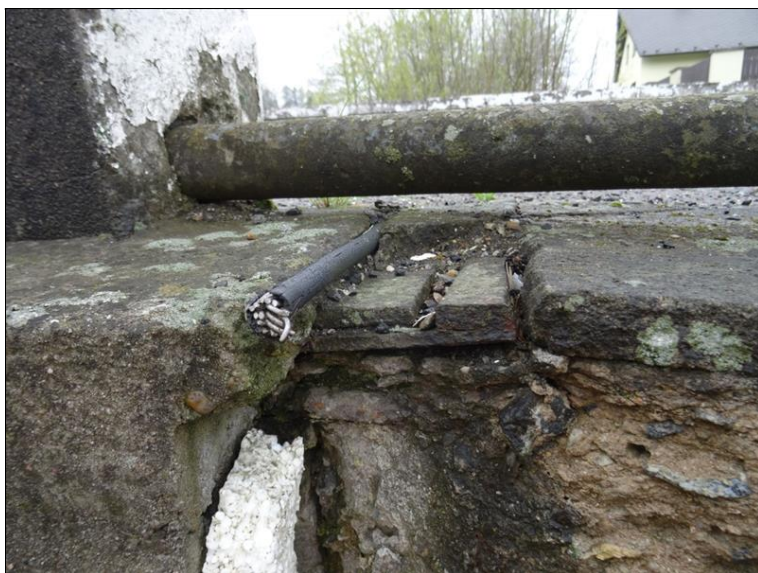
[2.3] 2.3 Mostní závěry Překrytí dilatačních spár mostovky funkční bez zjevných známek průsaků ložnou spárou NK na Op. Překrytí dilatačních spár v chodnicích z hlediska vodotěsnosti nefunkční. Patrné průsaky na svislém vedení dil. spáry v římsě i v NK pod ní.

8.JPG Obnažená část podpovrchové dilatace (PPD) na vnějším kraji (v římse) levého chodníku nad Op1.

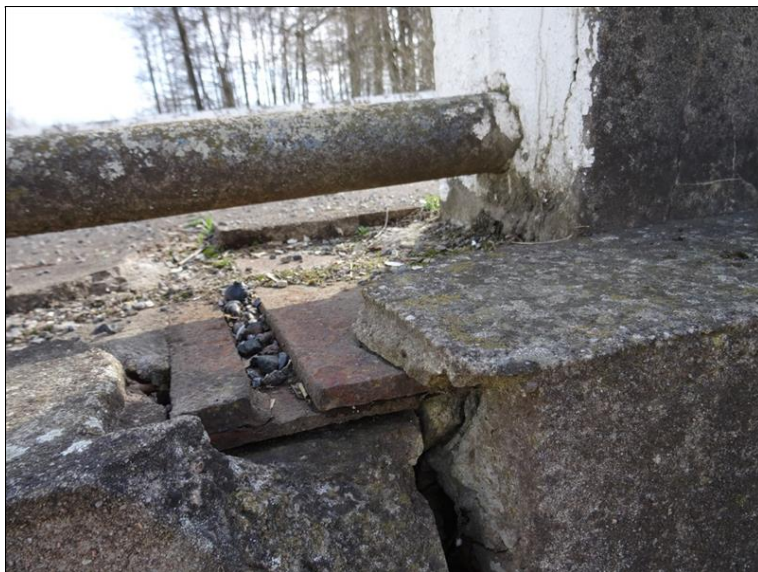
10.JPG Obnažená část PPD na vnějším kraji (v římse) pravého chodníku nad Op1.

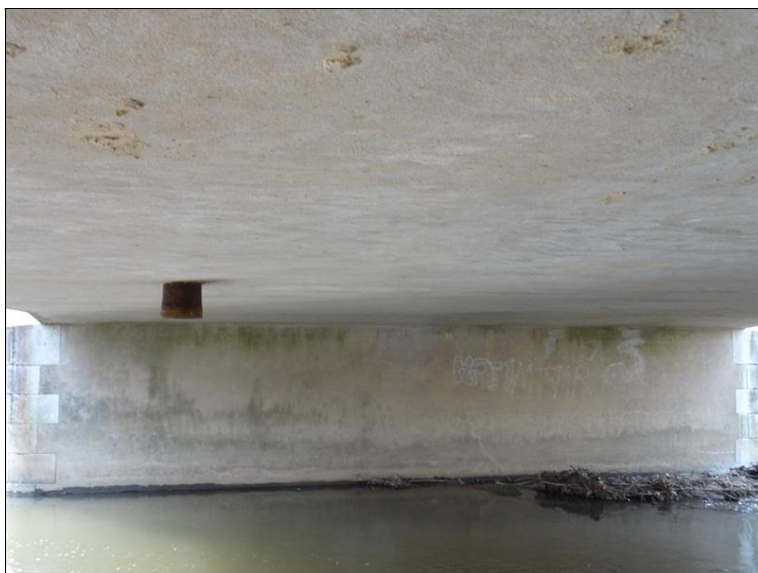
11.JPG Podhled NK v 1. poli ve směru pohledu ke středovému pilíři (P2). Celý podhled je opatřen omítkou.

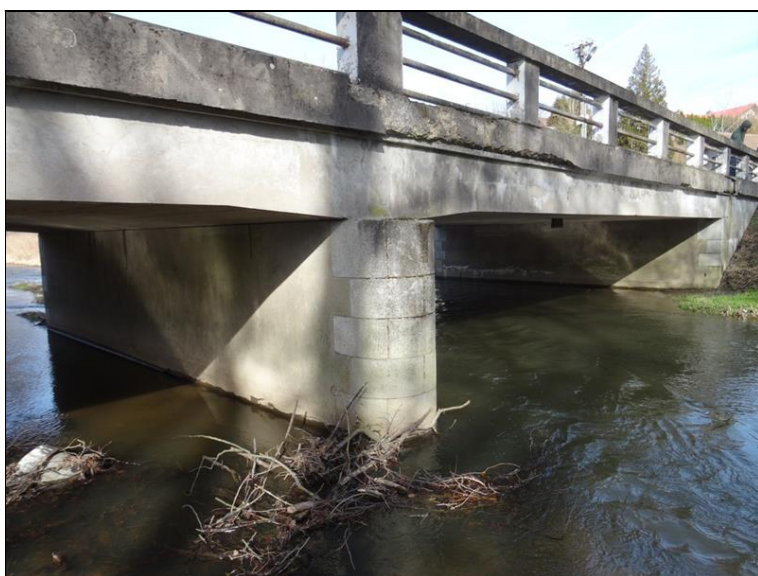
[3.3] 3.3.1 římsa Omítka říms má četné trhliny a na více místech (především levá římsa) je na svislé i vodorovné ploše odpadlá. Obnažený beton hloubkově degraduje. Dochází k lokálnímu dopadu betonu v okapové hraně římsy a v krycí vrstvě výztuže. Odhalená výztuž je slině zasažena korozí. Veškeré průniky vody do říms jejích poruchami tak následně způsobují zatékání na boky NK pod nimi.

12.JPG Návodní strana mostu se zhlavím P2 v bližším pohledu. Odpad fasádní omítky římse na konci 1. pole před P2.

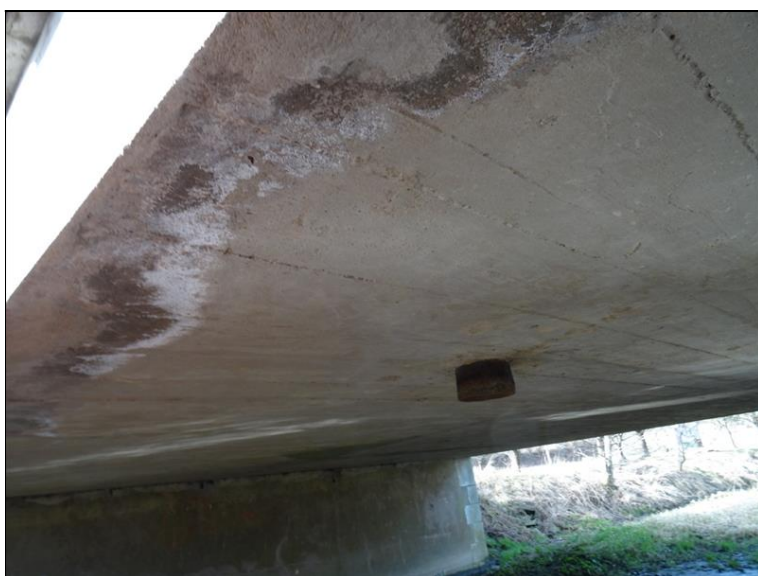
[2.1] 2.1 Nosná konstrukce Omítka fasádních boků NK s četnými mapami od zátoků z pod říms. V omítce trhliny zvýrazněné výluhy. Na koncích NK v místě uložení na opěry je omítka vlivem zátoků dilatační spárou v římsách místy odpadlá. Podhled NK v 1. mostním poli (omítnutý) jen s drobnými defekty v podobě mechanického poškození. Podhled NK ve 2. mostním poli (neomítnutý, opatřený cementovým pačokem) na podélných stranách s výraznými mapami ohraničenými výluhy cement pojiv způsobené zatékáním do podhledu NK přes její fasádní boky. Cca 2 m před P2 při pravém kraji podhledu NK ve 2. poli NK zjištěn lokální odpad krycí vrstvy jednoho kusu podélné výztuže v délce 30 cm. Na podhledu NK vlevo blíže Op3 lokálně zeleně zbarvená oblast zřejmě od uchycených mikroorganismů - možná porucha izol. systému mostovky v těchto místech.

15.JPG Levá strana NK ve 2. mostním poli.
Podélný kraj NK s výraznými mapami po
zátocích do podhledu přes podřímsovou fasádu
NK.

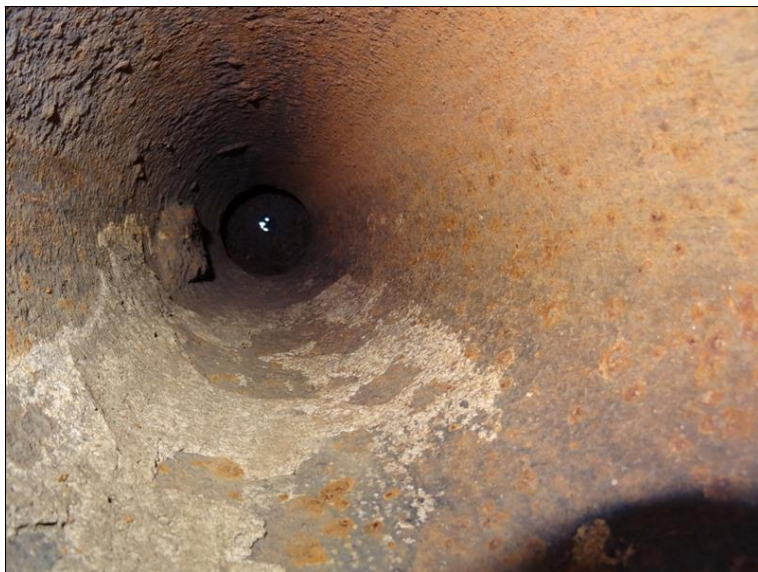
- [4.1] 4.8 Odvodnění Odvodňovače jsou zanesené. Odtokové trubky vyústěné pod most jsou zkorodované. Na konci mostu vlevo, v krajnici podél křídla Op3, se drží v místě rozpadlé živice drží voda. Na koncích mostu vpravo se tvoří koncentrovaným otokem vody erozní rýhy.

16.JPG Pohled na vnitřní povrch vyústění trubky odvodňovače ve 2. mostním poli.

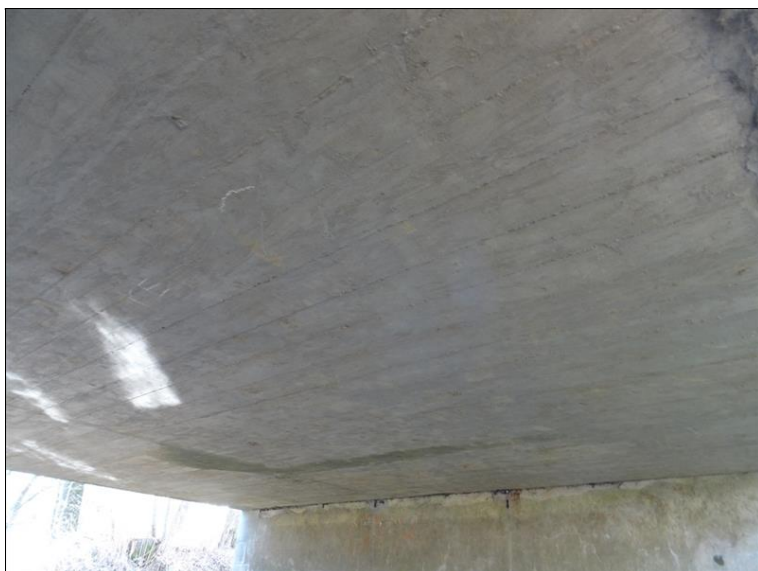
- V 1. mostním poli pod uložením NK na pilíři a ve 2. poli vlevo blíže k Op3 na podhledu NK jsou patrné zelené mapy od uchycených mikroorganismů svědčící o zvýšené dlouhodobé přítomnosti vlhkosti v těchto místech, která je z největší pravděpodobnosti způsobená lokálními poruchami izolace mostovky. Zátokové mapy na podélných krajích podhledu NK jsou považovány za závadu mající spíše příčinnou souvislost se zátoky do svislých ploch NK pod římsou a do podhledu podtékají.

17.JPG Podhled NK v celkovém pohledu směrem k Op3. Před Op3 blíže k návodní straně je na pohledu NK patrná oblast s uchycenými řasami.

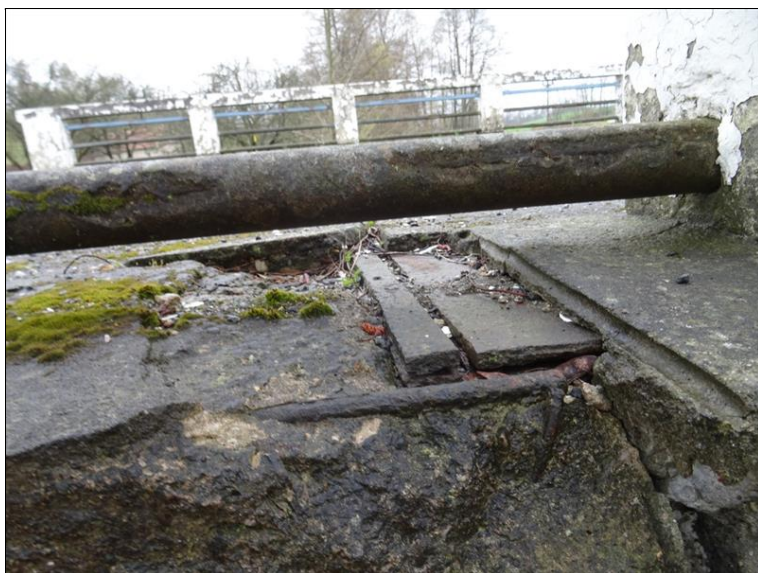
20.JPG Obnažená část PPD na vnějším kraji (v římse) levého chodníku nad Op3.

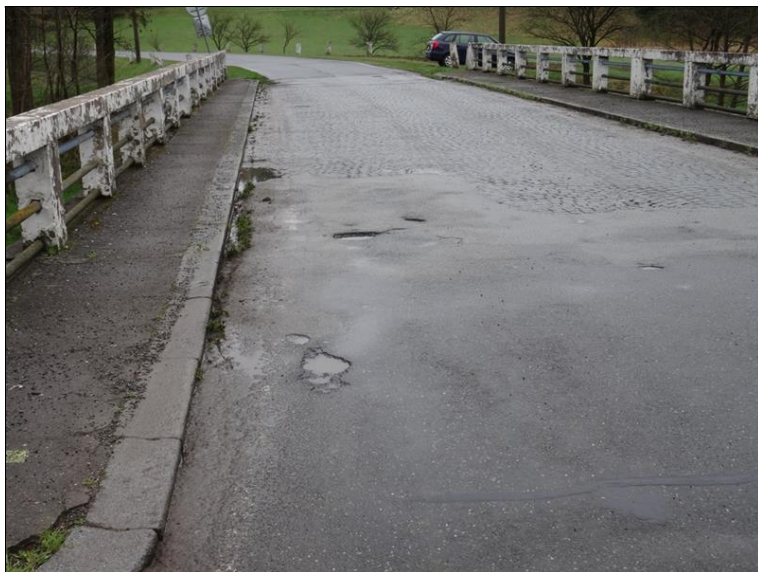
[3.1] 3.1 Vozovka Dlážděná vozovka v předpolí na začátku a konci mostu převrstvena živičným krytem. Živičný kryt vykazuje několik výtluků a provedených vysprávek. Na začátku mostu přebalení vozovky částečně zasahuje i do 1. mostního pole vlevo, kde při kraji před odvodňovačem vnikla hráz a při dešti dochází k tvorbě louže. Asfaltový kryt v krajnicích podél křídel opěr je rozpadlý (pravá strana u Op1 a obě u Op3) a vytvořený podélný výmol obnažuje původní dlažbu. Výmoly kumulují odtokovou vodu a za mostem se tvoří v nepevněné krajnici erozní rýhy.

22.JPG Živičná úprava předpolí s přesahem od mostu na straně Op1.

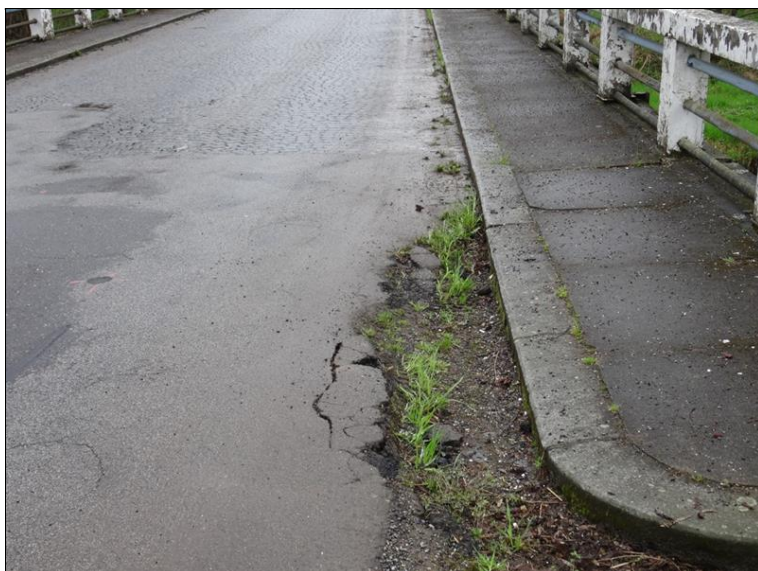
23.JPG Rozpadlý kryt pravé krajnice vozovky na začátku mostu před Op1.

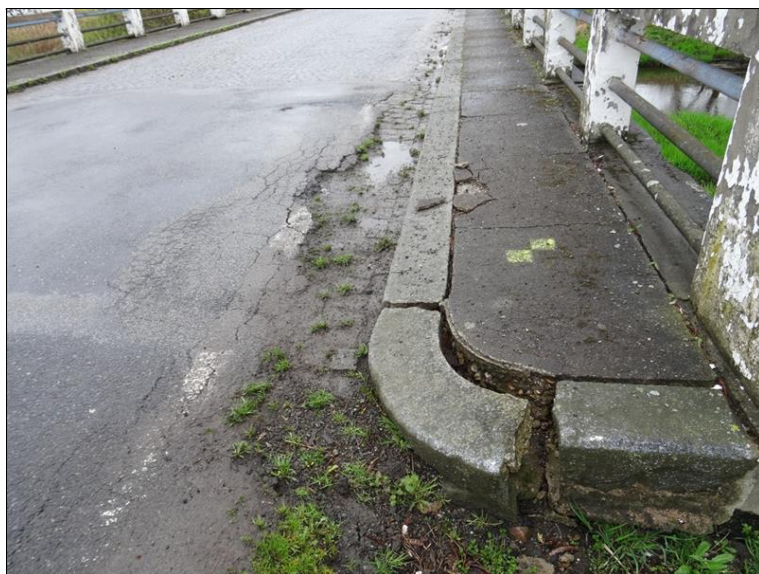
- [3.4] 3.3.2 obrubník Obloukové obruby na začátku a konci mostu jsou (vyjma pravé strany na začátku mostu) uvolněné a vychýlené z polohy. Nejvíce je uvolněná oblouk obruba na konci mostu vlevo, kde jsou za Op3 patrné známky uvolnění i u podélných obrub.

25.JPG Konec levého chodníku. Uvolněné koncové kamenné obruby. Rozpad krajnice živičného krytu v předpolí za Op3.

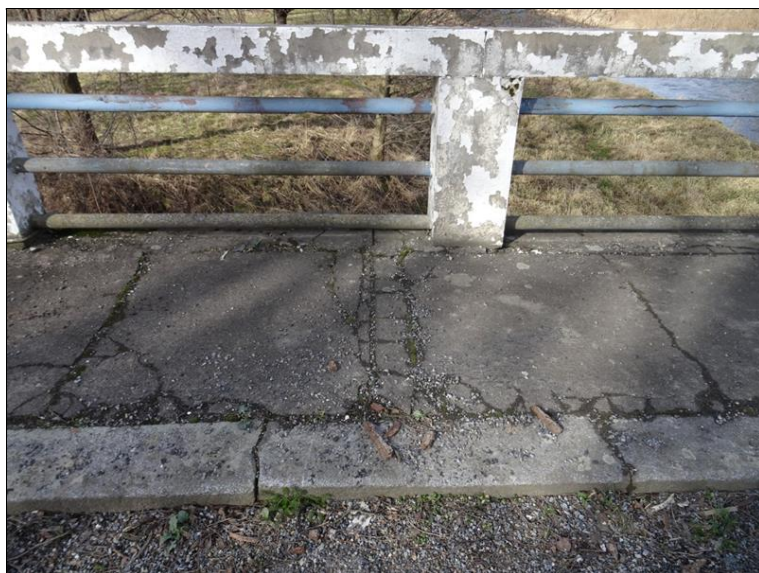
[3.2] 3.2 Chodníky Pochozí povrch chodníků vykazuje četné trhliny převážně příčného charakteru po celé jejich délce. Lokálně dochází k plošnému odpadu (chodník na levém křídle Op3).

26.JPG Výsek pravého chodníku nad Op3 v místě PPD. Trhliny v pochozím povrchu chodníku.

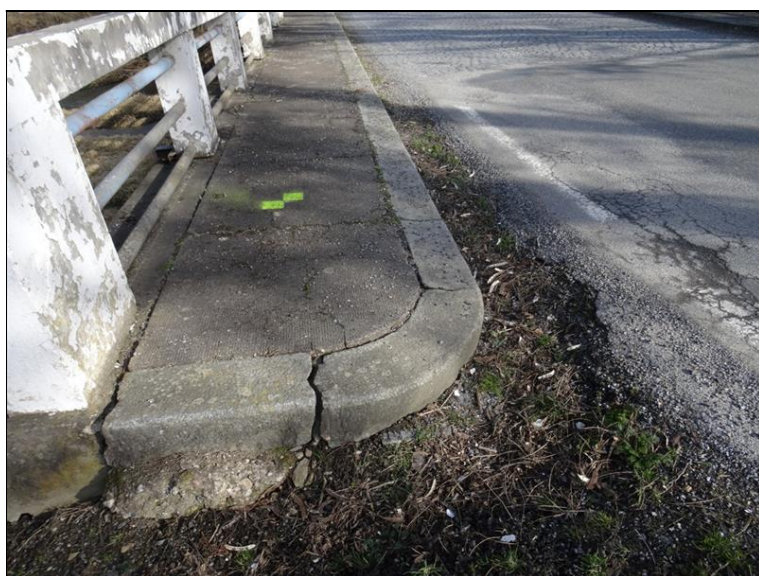
27.JPG Uvolněná obloukovou kamen. obruba na konci pravého chodníku. Rozpad zpevněné krajnice, na konci chodníku erozní rýha.

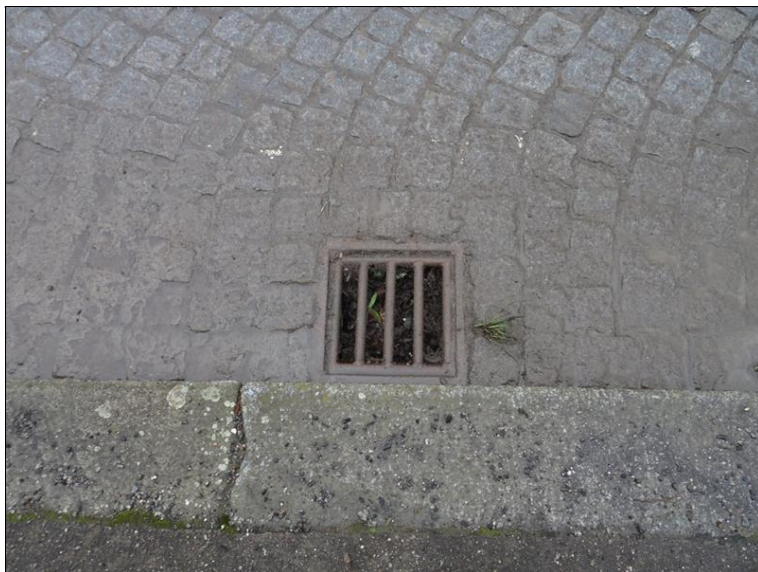
28.JPG Odvodňovač krytu vozovky v 1. poli (při levé straně vozovky). Zanesený nečistotami.

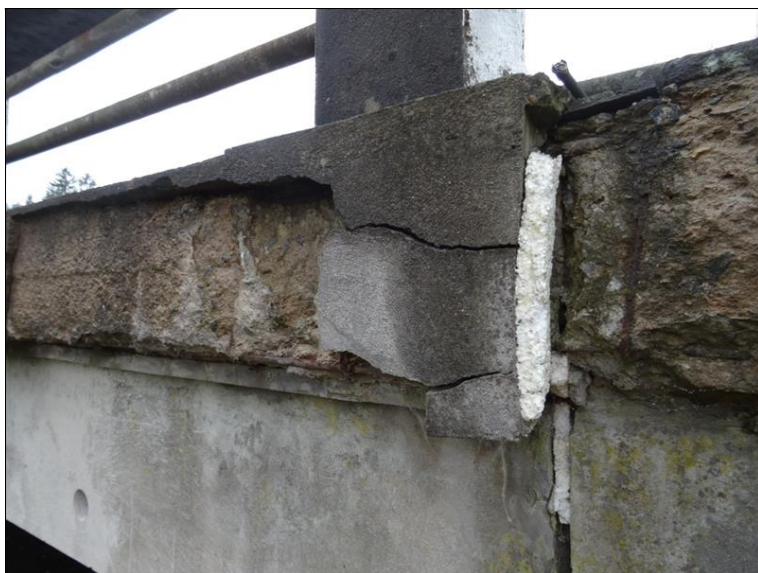
29.JPG Fasáda levé řimsy nad Op1. Odpad omítky, hloubková degr. betonu s obnaženou korodující výztuží.

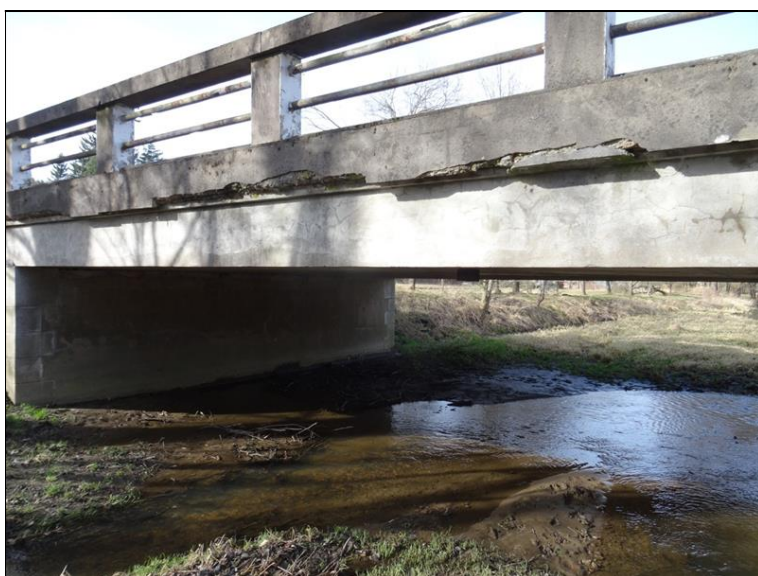
30.JPG Fasáda levé řimsy ve 2. poli. Opad okapového nosu.

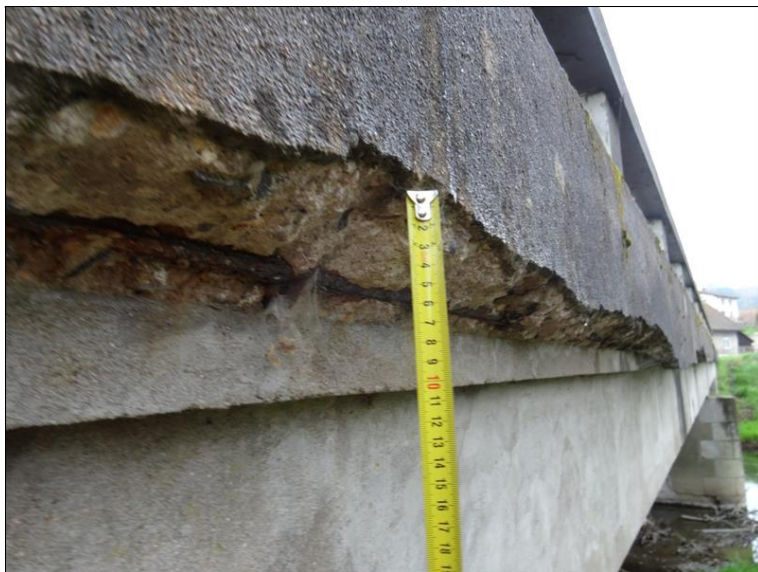
31.JPG Měřítka odpadu masy betonu v místě okapového nosu.

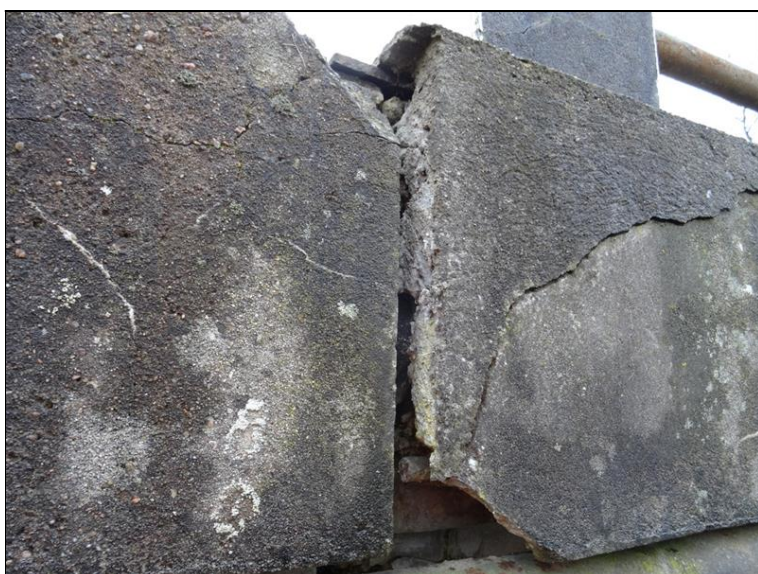
33.JPG Fasáda pravé římsy nad Op1. Separace omítky a degr. beton pod omítkou s lok. obnaženou výztuží.

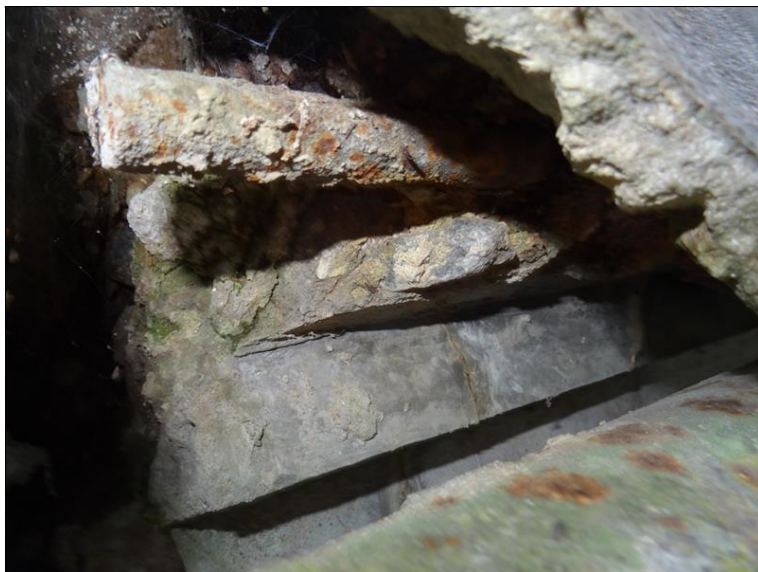
34.JPG Detail obnažené výztuže v degr. betonu pod separ. omítkou.
