Z P R Á V A č.83/21

**Diagnostický průzkum mostu ev.č.347-008
přes řeku Sázavku ve Světlé nad Sázavou
SVĚTLÁ NAD SÁZAVOU**

STAVBA-OBJEKT: most ev.č.347-008 přes řeku Sázavku ve Světlé nad Sázavou

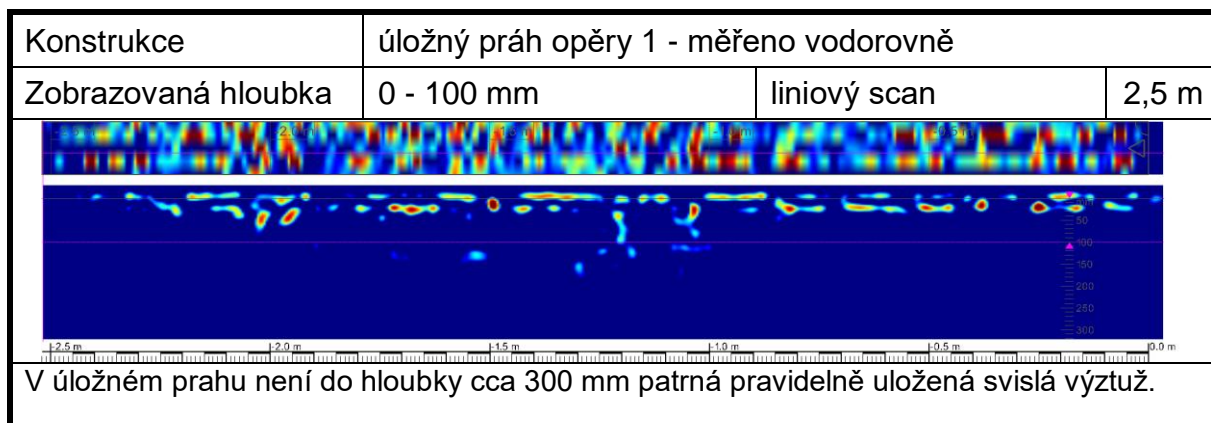
SCHÉMA č.2: Záznam z nedestruktivního měření metodou GPR - zkuš. místo M1
- levá část mostu - úložný práh OP1

Pro levou část mostu bylo zjištěno, že úložné prahy prakticky nejsou systematicky vyztuženy, nebo je výztuž uložena v hloubce větší než cca 300 mm. Byl zjištěn pouze jeden vodorovný prut výztuže při spodní hraně s krytím cca 20 - 30 mm. Tento prut lokálně zasahuje do zkarbonatované vrstvy a byl zjištěn s povrchovou korozí a odtržením krycí vrstvy.

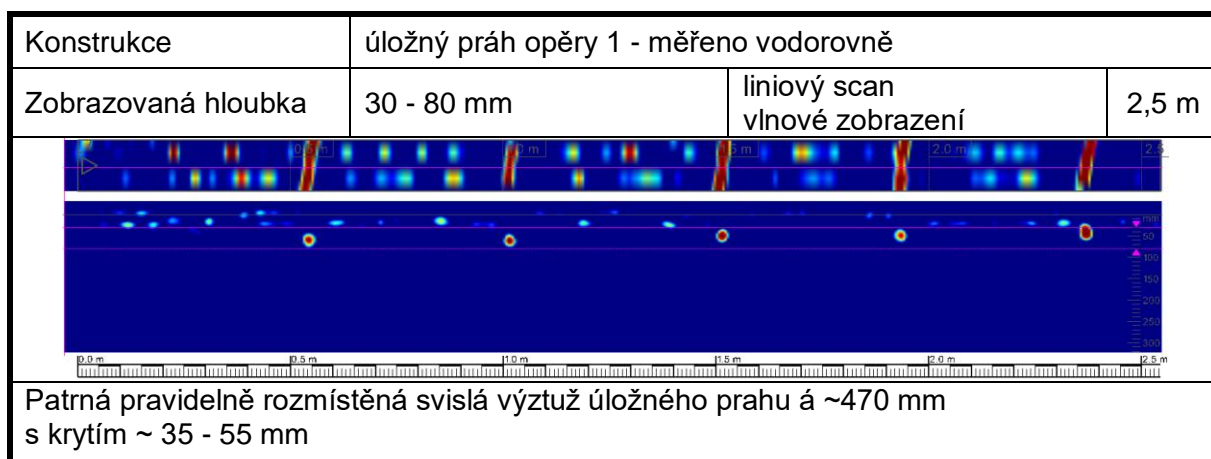
SCHÉMA č.4: Záznam z nedestruktivního měření metodou GPR - zkuš. místo M3
- pravá část mostu - úložný práh OP1

Pro pravou část bylo zjištěno minimální vyztužení s nerovnoměrně uloženými pruty á 470 - 570 mm. Krytí svislých prutů výztuže bylo zjištěno 35 - 55 mm. Je patrné, že výztuž úložných prahů v pravé části mostu nezasahuje do zkarbonatované vrstvy. Na úložných prazích nejsou patrné projevy koroze výztuže.

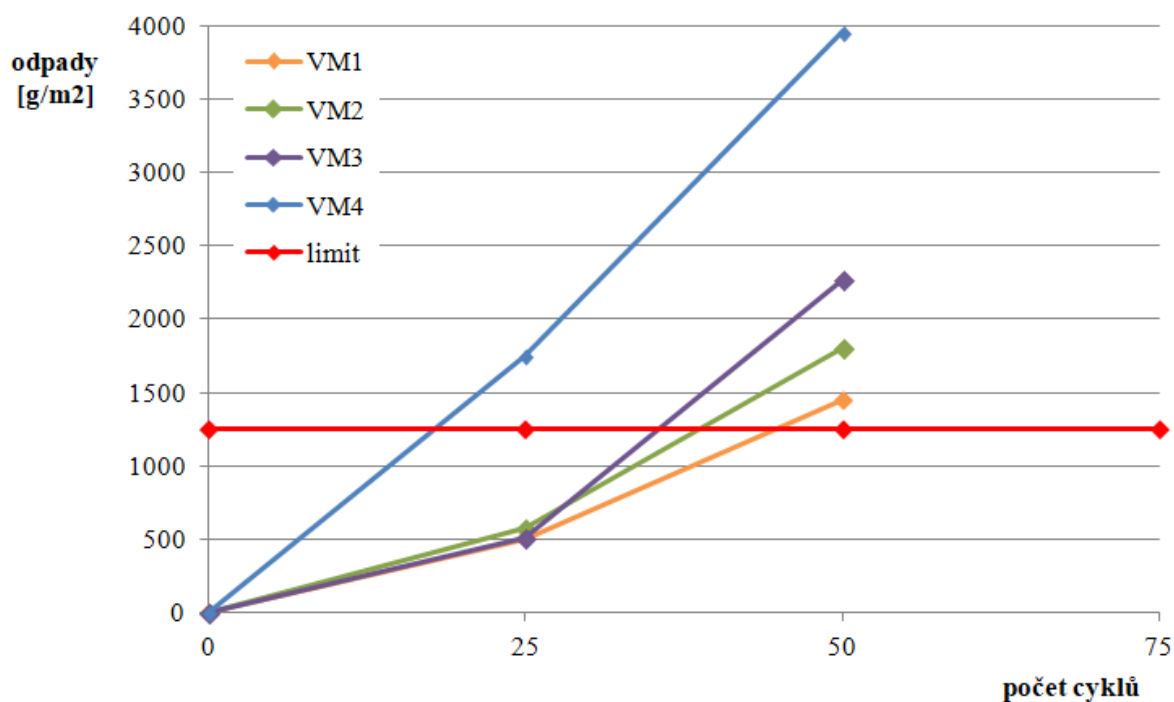
GRAF č.1: Grafické znázornění výsledků zkoušek odolnosti betonu proti CHRL

Z hlediska odolnosti povrchu betonu proti vodě a CHRL bylo zjištěno, že odpady již po 50 cyklech zkoušky převyšují u všech vzorků kritérium odolnosti povrchu betonu proti působení vody, mrazu a roztoku CHRL pro danou konstrukci a použitou metodu „C“ – odpad max. 1250 g/m² po 75 cyklech pro beton zařazený do stupně vlivu prostředí XF3. Beton úložných prahů je tedy z hlediska odolnosti povrchu proti vodě a CHRL z tohoto pohledu nevyhovující.

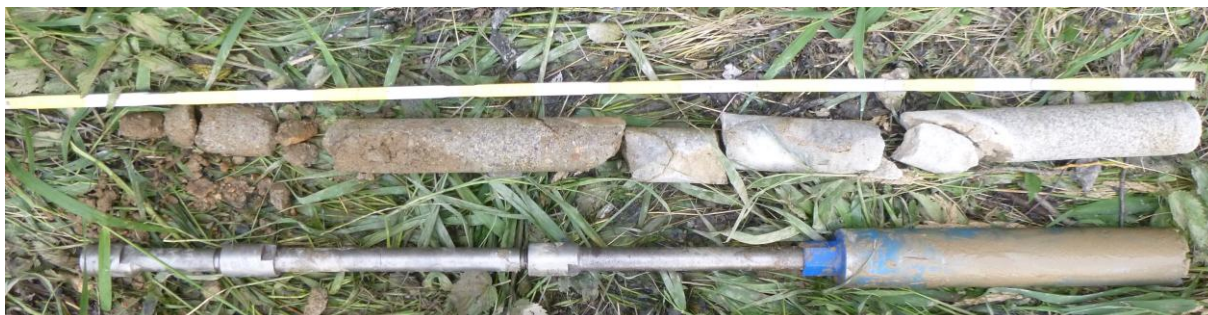
FOTO č.3.4: Dokumentace vrtu VO2 – opěra 2 v levé části

Vrtem do opěry 2 v levé části mostu byla zjištěna celková tloušťka opěry 1450 mm. Za lícovým zdivem z opracovaných kamenných kvádrů jsou opěry provedeny z betonu prokládaného neopracovanými kameny různé velikosti.

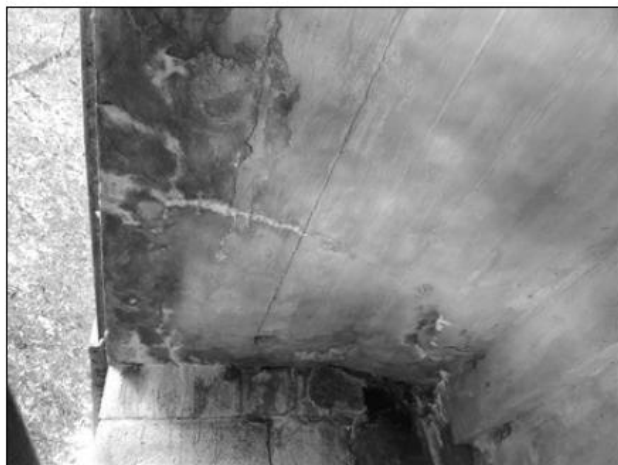
DSCN1317.JPG

Nosná konstrukce je potékaná u nosníků KA spárami mezi nimi. Nosníky KA nemají odvodňovací otvory. U železobetonové části je u desky na podhledu obnažena a bez krytí malá část třmínků. Nejvíce je zatékáním dotčena konzola pod chodníkem vlevo. Podpovrchový závěr u novější části nefungují.

[3]	2.1	Nosná konstrukce	U železobetonové části zastavit korozi třmínků, tzn. ošetřit je a povrch betonu sanovat (jen lokálně).
-----	-----	------------------	--
