Most 347-008

Most přes řeku Sázavku ve Světlé n. Sázavou

HLAVNÍ PROHLÍDKA

Datum provedení prohlídky: 22.6.2023

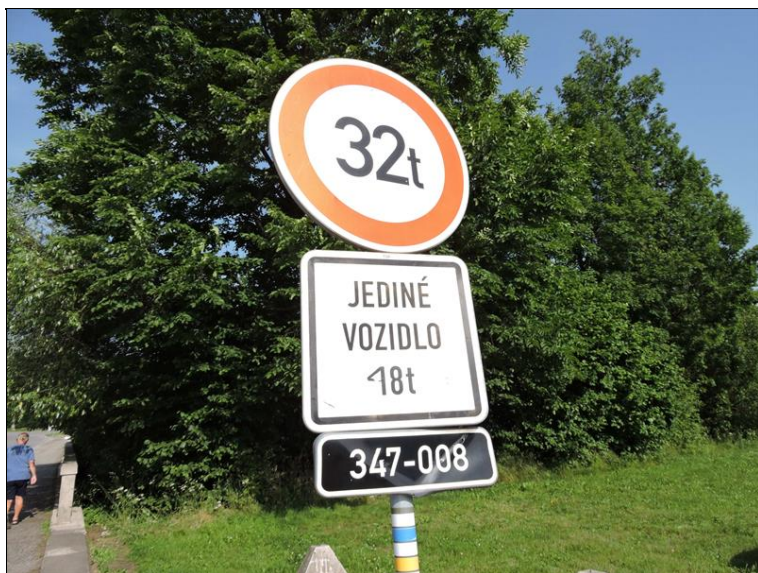
DSCN8874-resize.JPG

4.3 Dopravní značení, označení objektu

Dopravní značení proti směru staničení neodpovídá hodnotám v ML. Tabulka s ev. č. mostu proti směru staničení je poškozená.

[1]	4.3	Dopravní značení, označení objektu	Vyměnit dopravní značení proti směru staničení.
-----	-----	------------------------------------	---

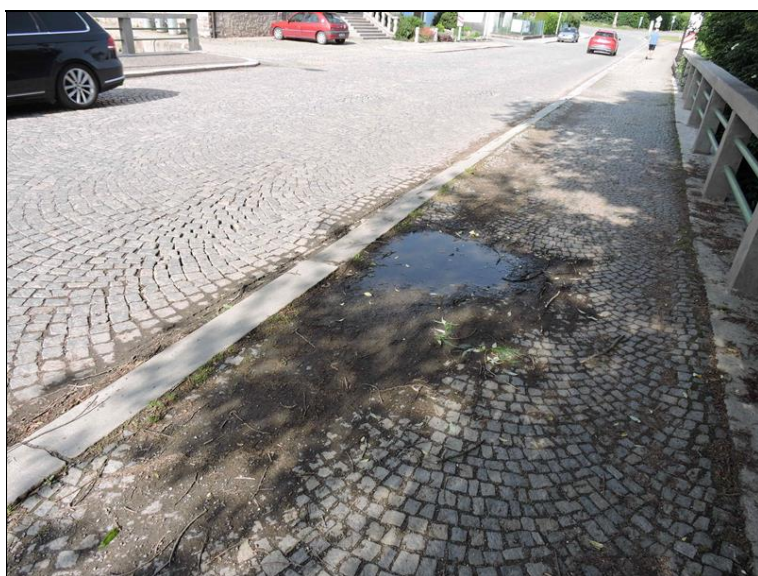
DSCN8875-resize.JPG

| [3.2] | 3.2 | Chodníky | Dlažba na chodníku vlevo je prosedlá (kalužina), vpravo je živичný povrch celistvý. |

3.2 Chodníky

Dlažba na chodníku vlevo je prosedlá (kalužina), vpravo je živichý povrch celistvý.

[9] 3.2 Chodníky Opravit chodník na levé straně v místě prosednutí dlažby.

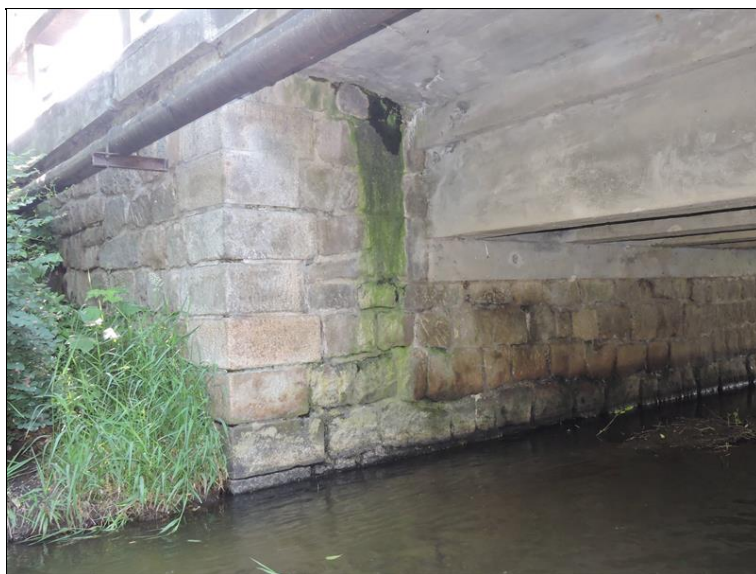
DSCN8887-resize.JPG

3.5 Izolační systém NK

Izolace je funkční jen na starší části s trámy, ale i zde zatéká - na konzole vlevo. Pravá strana s nosníky KA je potečená a tvoří se krápníčky v místě výluhů. Spárou mezi konstrukcemi nezatéká.

[10] 3.5 Izolační systém NK Vyměnit hydroizolaci k prodloužení životnosti mostu.

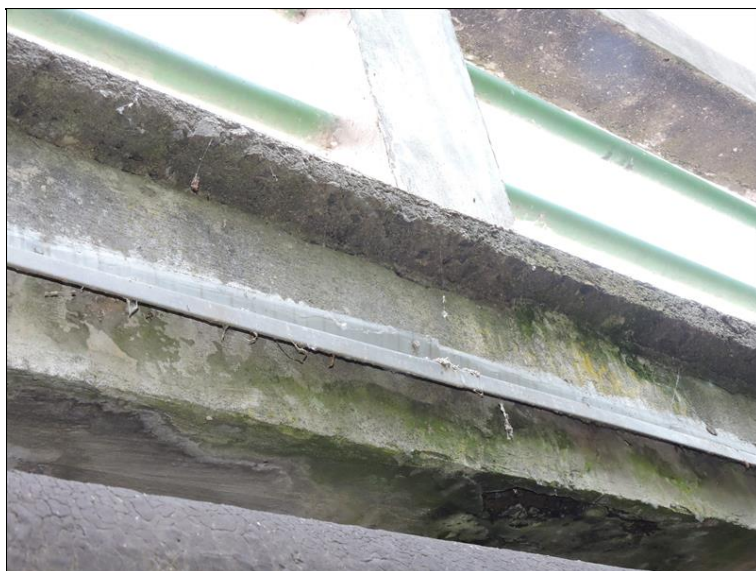
DSCN8889-resize.JPG

| [3.3] | 3.3.1 | římša | Okapnice na levé povodní straně nedoléhá k římse, dochází k průsaku. |

3.3.1 římsa

Okapnice na levé povodní straně nedoléhá k římsě, dochází k průsaku.

[8] 3.3.1 římsa Provést opravu okapnic.

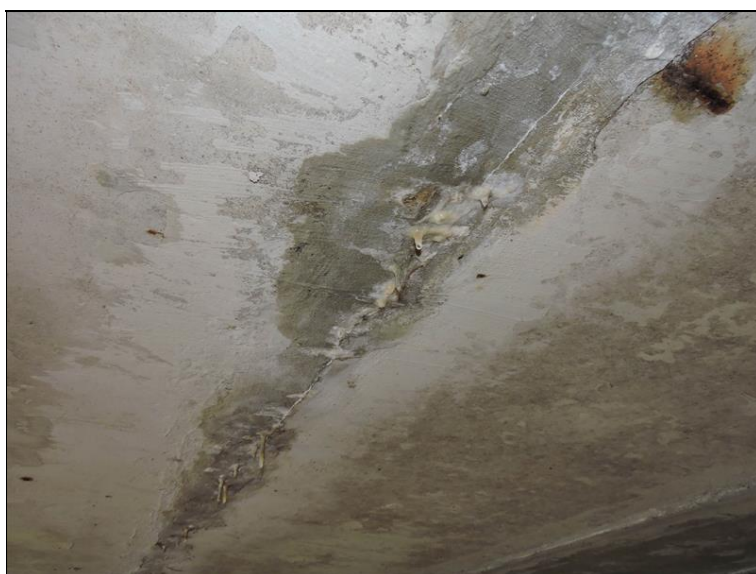
DSCN8896-resize.JPG

2.1 Nosná konstrukce

Nosná konstrukce je potékaná u nosníků KA spárami mezi nimi. Nosníky KA nemají odvodňovací otvory. U železobetonové části je u desky na pohledu obnažena a bez krytí malá část třmínků. Nejvíce je zatékáním dotčena konzola pod chodníkem vlevo. Podpovrchový závěr u novější části nefungují.

[7] 2.1 Nosná konstrukce U železobetonové části zastavit korozi třmínků, tzn. ošetřit je a povrch betonu sanovat (jen lokálně).

[11] 2.1 Nosná konstrukce Podpovrchové závěry bude třeba obnovit v rámci výměny celého svršku.

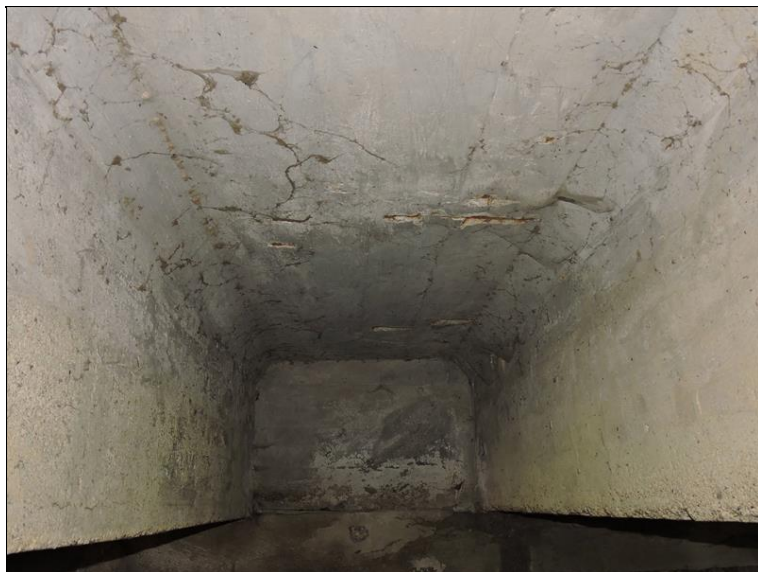
DSCN8910-resize.JPG

2.1 Nosná konstrukce

Na spodním povrchu původní nosné konstrukce jsou lokálně odpadlé krycí vrstvy betonu s obnaženou výztuží, s prokopírovanými třmínky.
