Most 34526-2

Most v Bezlejšově přes Doubravu

MIMOŘÁDNÁ PROHLÍDKA

Datum provedení prohlídky: 24.2.2022

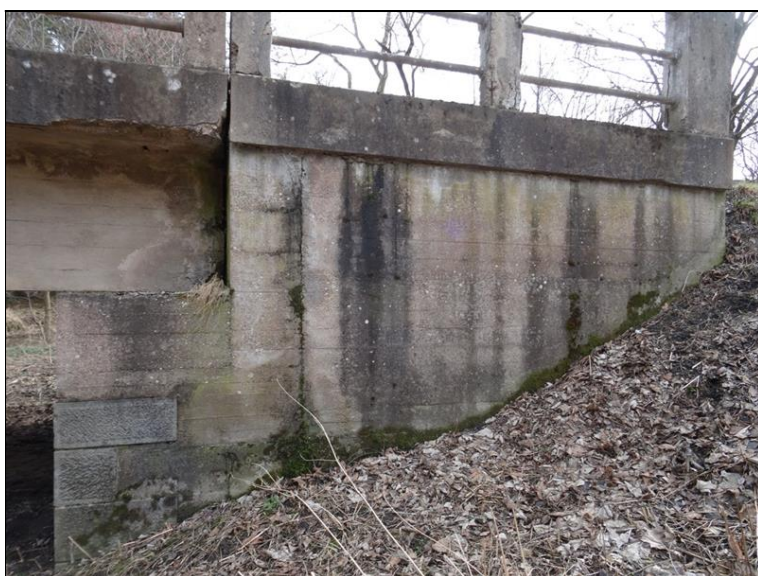
Na křídlech se tvoří mapy, jsou potečená. Svislé trhliny mezi opěrami a křídly OP1.

6.JPG Celkový pohled na levý bok Op1. Patrné průsaky dilat. spárou (bok NK nad Op) a svislou spárou mezi Op a křídlem. Na betonu křídla výrazné stokové mapy z pod římsy, místy uchycené lišejníky.

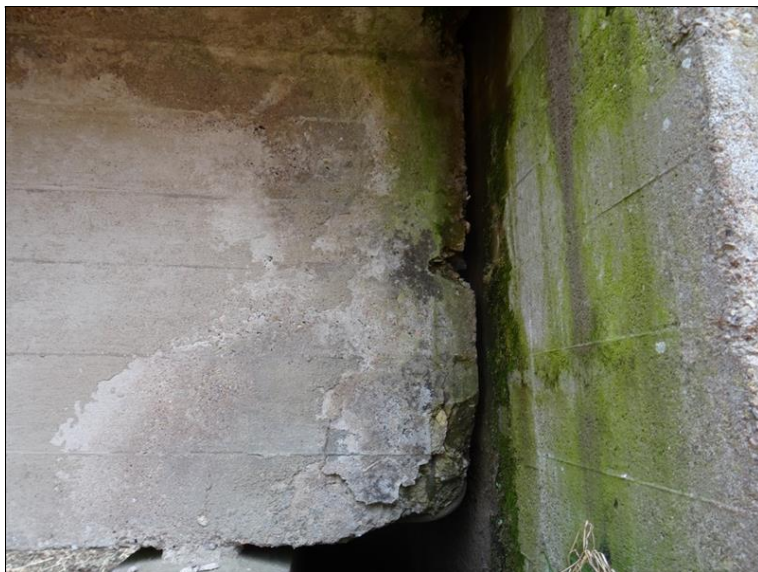
7.JPG Fasáda konce levého krajního trámu (konc. příčniku) u ZZ Op1. Lokál. odpad krycí vrstvy výztuže. Stopy zátoků dil. spárou, mapy výluh a uchycených řas.

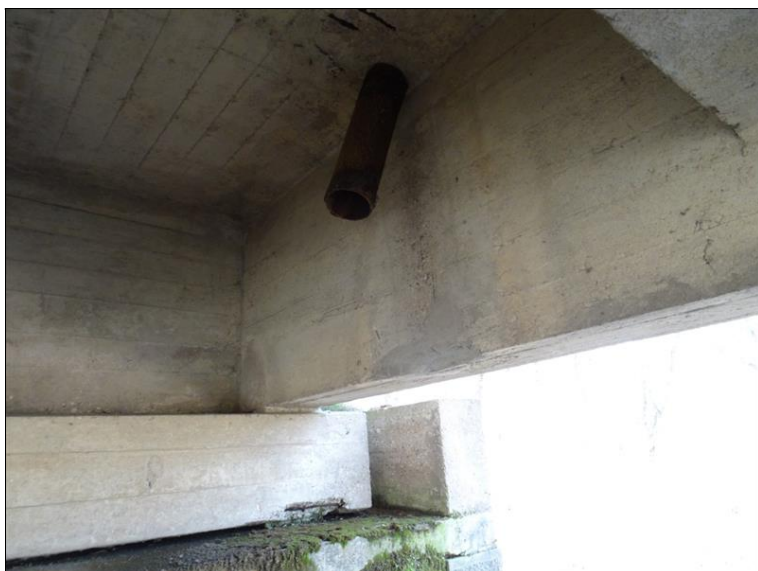
Na Op1 jeden lokální odpad (odlomení) na tloušťku krycí vrstvy výztuže a jedna patrná separace (lomová trhлина) na spodní hraně obou kyvných stojek v místech propojení trámů s Op. Na Op3 jeden lokální odpad na tloušťku krycí vrstvy výztuže na spodní

8.JPG Lokální odpad krycí vrstvy výztuže na dolní hraně levé kyvné stojky na Op1.

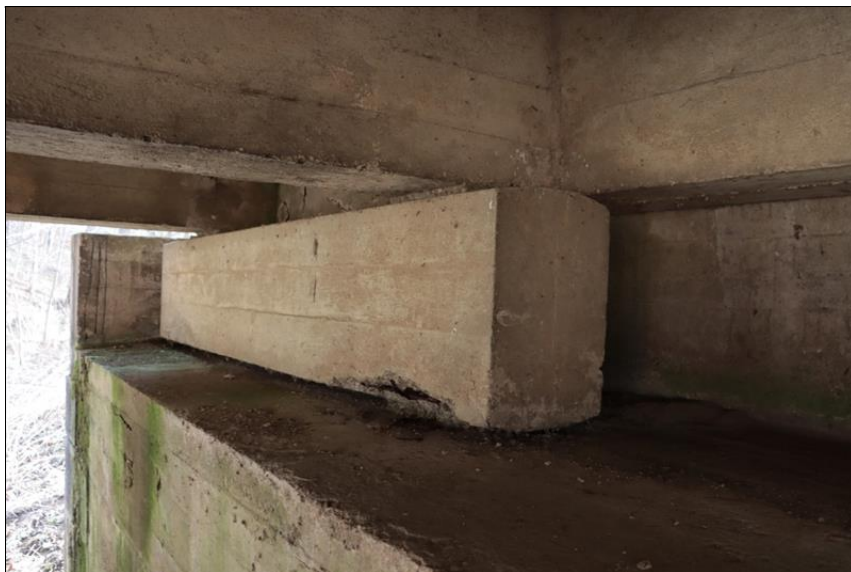
hraně levé kyvné stojky. Koroze obnažené výztuže.

10.JPG Obnažená výztuž v místě lokálně odpadlé krycí vrstvy na dolní hraně pravé kyvné stojky na Op1.

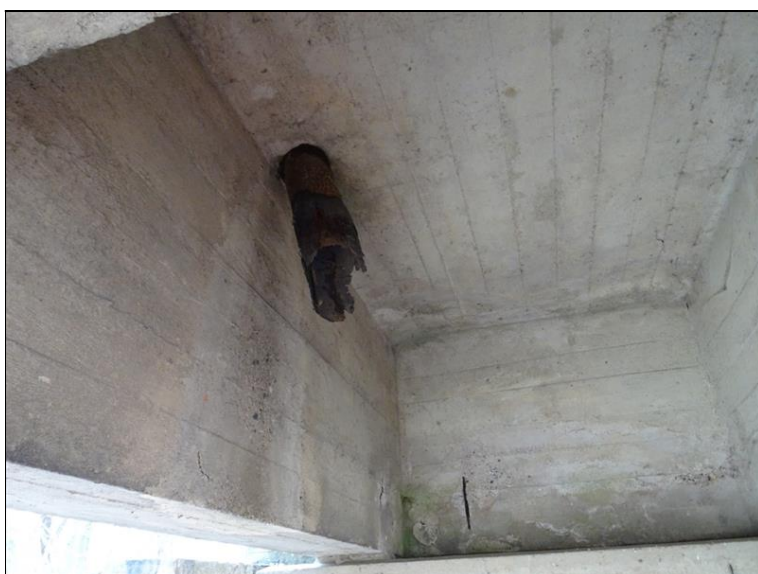
Odvodňovače jsou zanesené. Na průchodu mostovkou netěsnosti. Podhled mostovky a stěna trámy v místě odvodňovačů s mapami průsaků a stečenin. Odtokové roury korodují. Spodní část odtokové roury pravého odvodňovače před Op1 je korozi již zcela strávena.

12.JPG Lokál. obnažený třmínek na čele koncového příčnicku nad pravou kyvnou stojkou na Op1, V místě napojení pravého krajního trámu NK do konc. příčnicku patrné mapy průsaků se stopami uchycených mikroorganismů. Odkorodovaná spodní část vyústění odvodňovače vozovky při pravé straně mostu.

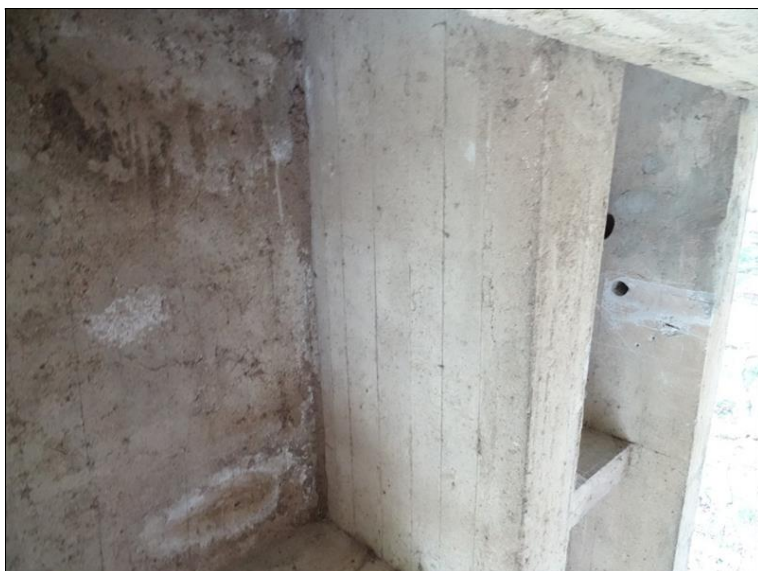
Izolace mostovky na více místech porušená nebo již nefunkční. Jedná se především o místa v oblasti překrytí dilatačních spár mostu, prostupu odvodňovačů mostovkou, o lokální poruchy patrné na podhledu mostovky např. před P2 mezi T2-2 a T3-2, na konci T1-2 u vnitřního příčniku nebo na podhledu konzol mostovky zvýrazněné mapami průsaků.

20.JPG Průsaky mostovkou ve 2. poli mezi 2. a 3. trámem před P2.

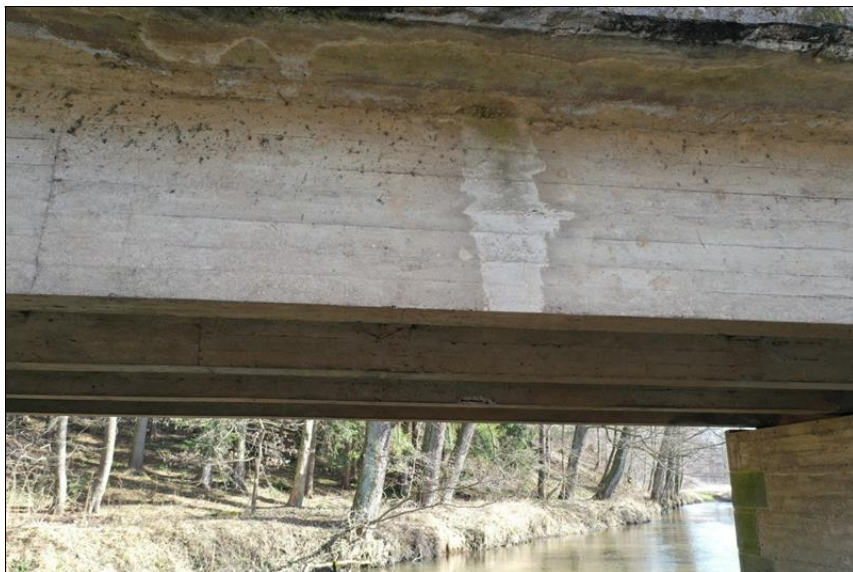
25.JPG Levá fasáda NK 2. mostního pole cca 1. třetině (od P2). Na povrchu betonu mapy od zátoků a stoků způsobených průsaky přes konzolu mostovky.

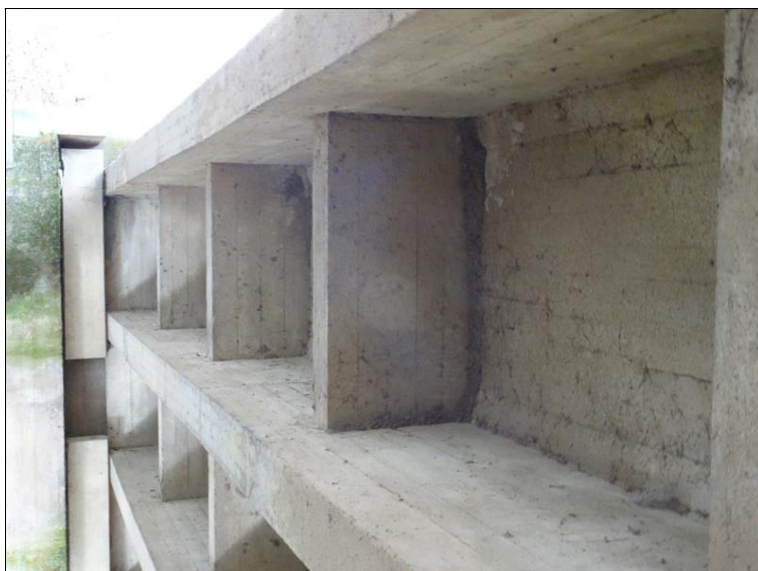
26.JPG Podhled levé strany NK (mezi 1. a 2. trámem). V koutech stopy lokálních průsaků mostovkou.

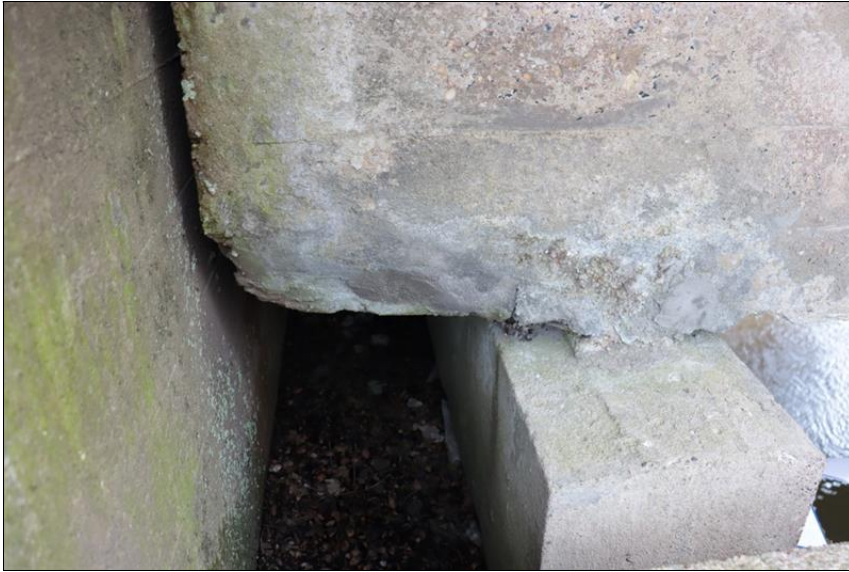
28.JPG Op3 zleva v místě uložení krajního trámu na kyvnou stojku. Sanace spodní části trámu, stopy zátoků dilatační spárou mezi NK a opěrou (mokrá a znečištěný úložný práh, na povrchu betonu mapy a uchycené řasy).

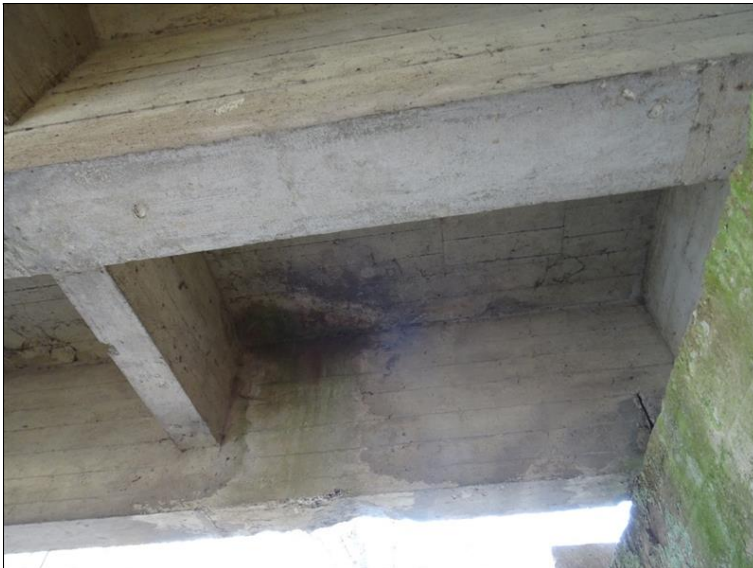
29.JPG Podhled NK v místě 1. a 2. trámu (zleva) před Op3. Silný průsak mostovkou. Před stykem 1. trámu s koncovým příčnickem lokálně obnažený třmínek.

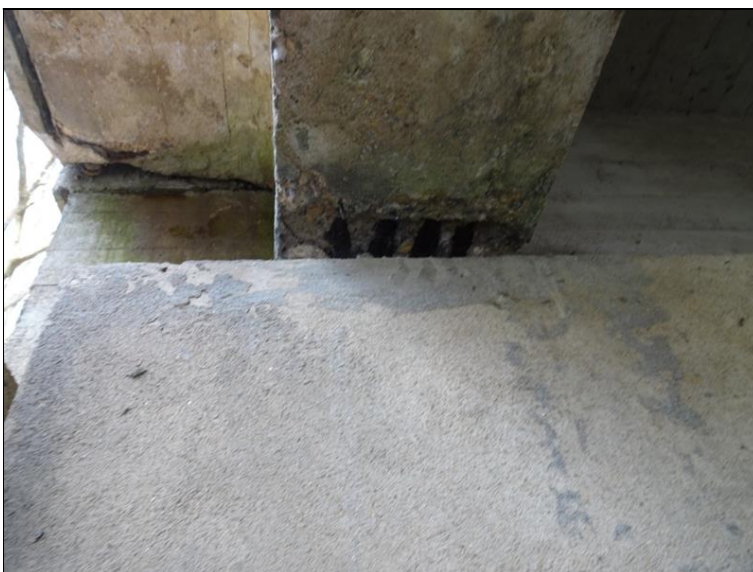
30.JPG Podhled 1. trámu (krajní levý) v místě kyvné stojky na Op3. Lokální odpad krycí vrstvy na podhledu trámu (koroze výztuže). Patrná též lokálně obnažená výztuž mostovkové konzoly u ZZ Op3. V této oblasti stopy zátoků a častého smáčení způsobené netěsnou dilatační spárou.

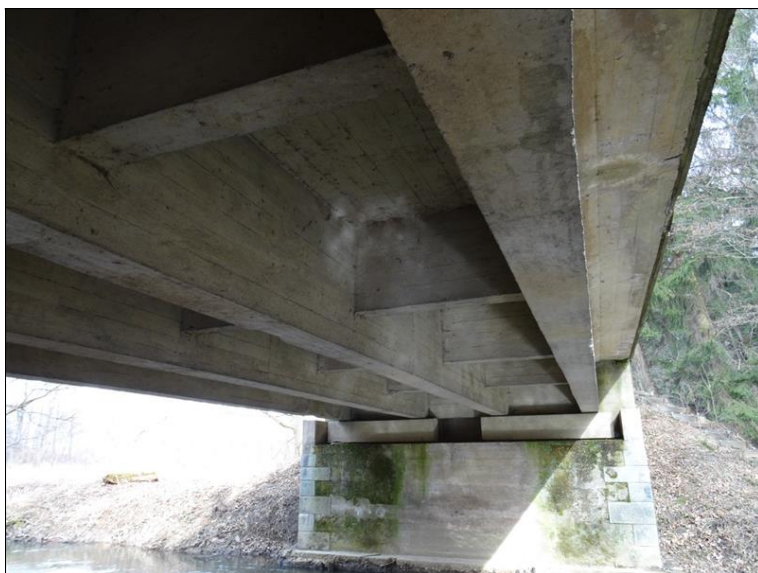
32.JPG Mapy průsaků na podhledu pravé mostovkové konzoly.

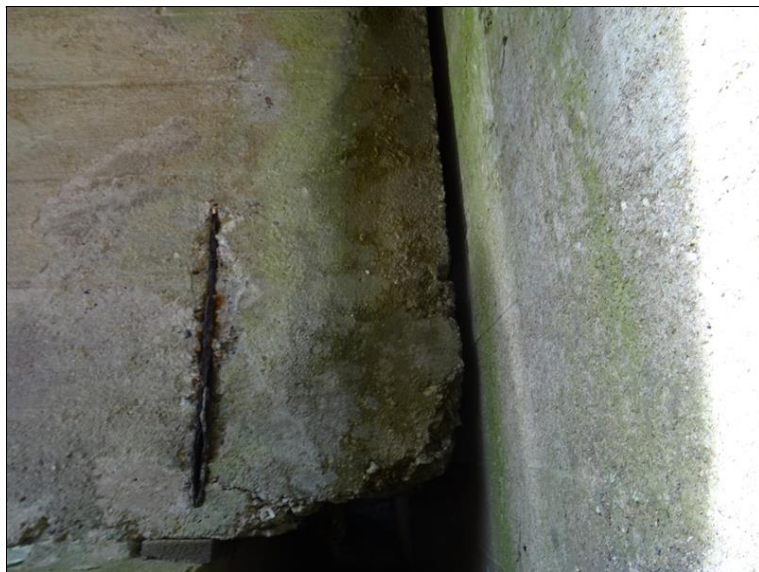
34.JPG Fasáda konce pravého krajního trámu (konc. příčniku) u ZZ Op3. Lokál. obnažený korodující třmínek. Stopy silných zátoků dilatač. spárou mezi NK a Op. Ponechaný bednicí profil horního krčku kyvné stojky.

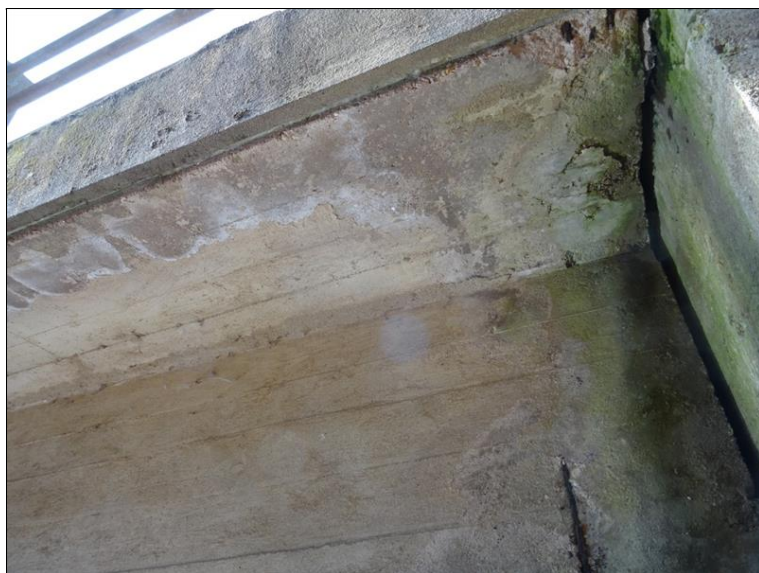
35.JPG Pravý konec NK u dil. spáry nad Op3. Stopy zátoků na podhledu konzoly mostovky a v oblasti dilatač. spáry mezi NK a ZZ, které jsou zvýrazněné mapami stoků a uchycených řas.

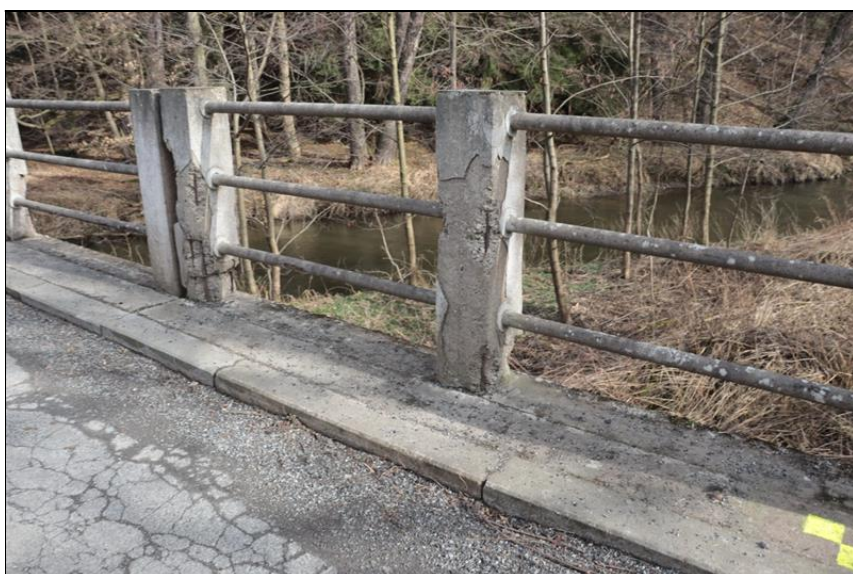
Vícero ŽB sloupků zábradlí má lokálně odfouklou nebo odpadlou omítku. Na obnaženém betonu lokálně dochází k jeho postupné degradaci až na celou tloušťku krycí vrstvy výztuže, která vykazuje silný stupeň koroze. Nejhorší stav vykazuje především skupina zdvojených sloupků nad opěrami v místě dilatací mostu a sloupků v předpolích mostu vč. koncových. K odpadu krycí vrstvy

39.JPG Zábradlí mostu na jeho pravé straně v předpolí u Op1. Sloupky zábradlí s odpad. omítkou, odkrytý beton zde silně degraduje, odpadá v krytí vrstvě, obnažená výztuž koroduje.

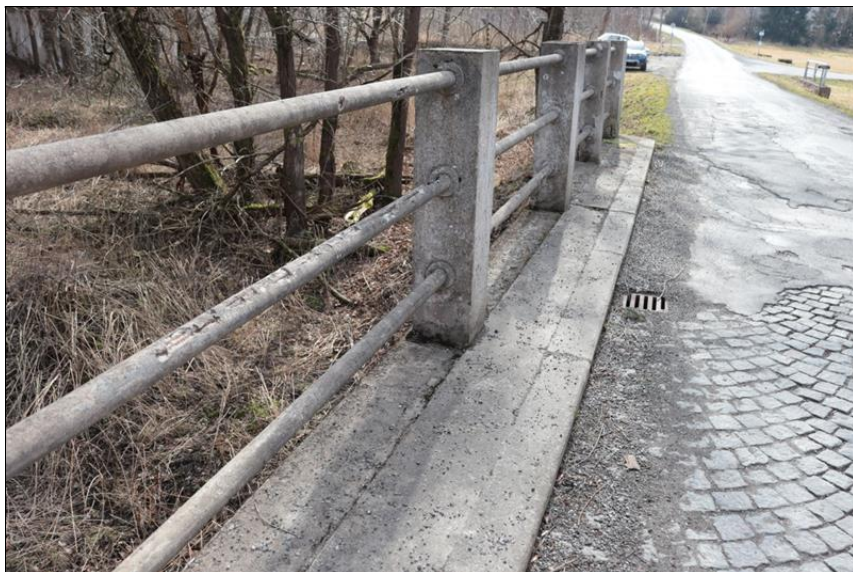
40.JPG Degradace betonu (odpad) na vodorovných madlech zábradlí. V místech odpadlého betonu koroze obnažené výztuže.

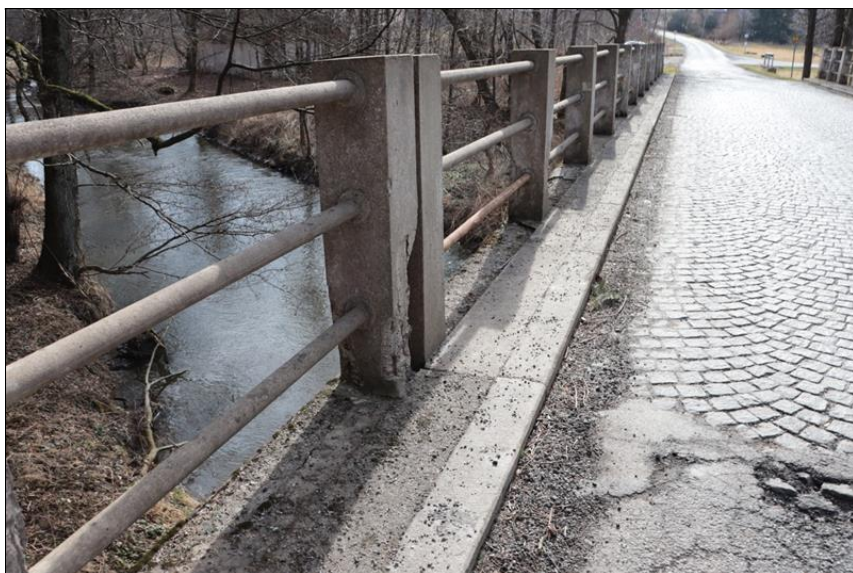
41.JPG Zábradlí na pravé straně mostu v místě nad Op3. Rozpad povrchu římsy mezi sloupky zábradlí (odpadlá omítka, obnažený beton silně degraduje).

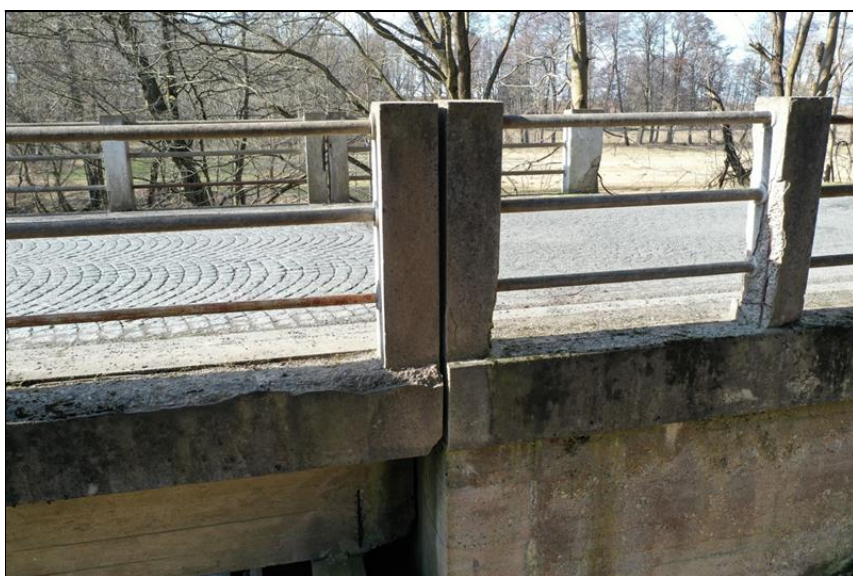
42.JPG Pohled na zábradlí v totožném místě z vnější strany mostu. Odpad omítky a degradace betonu s obnaženou výztuží na sloupcích zábradlí a povrchu římsy.

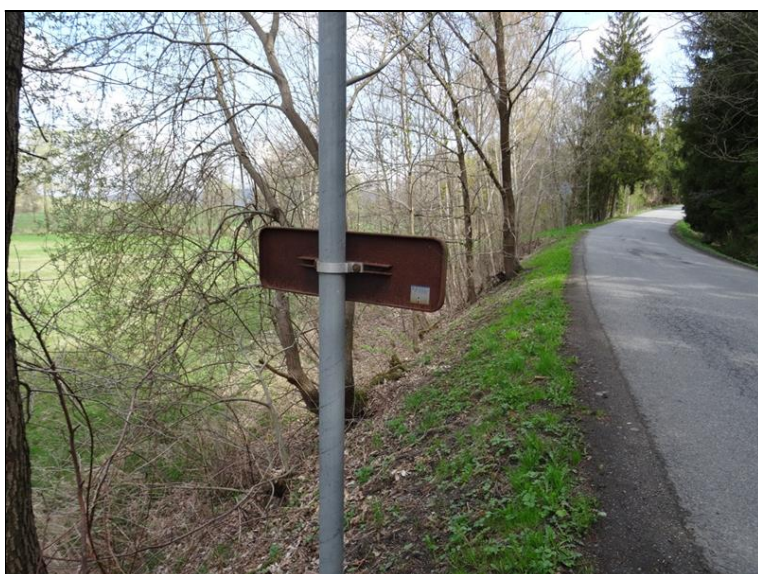
45.JPG Zkorodovaný rub tabulky s evidenčním číslem mostu na straně Op3.

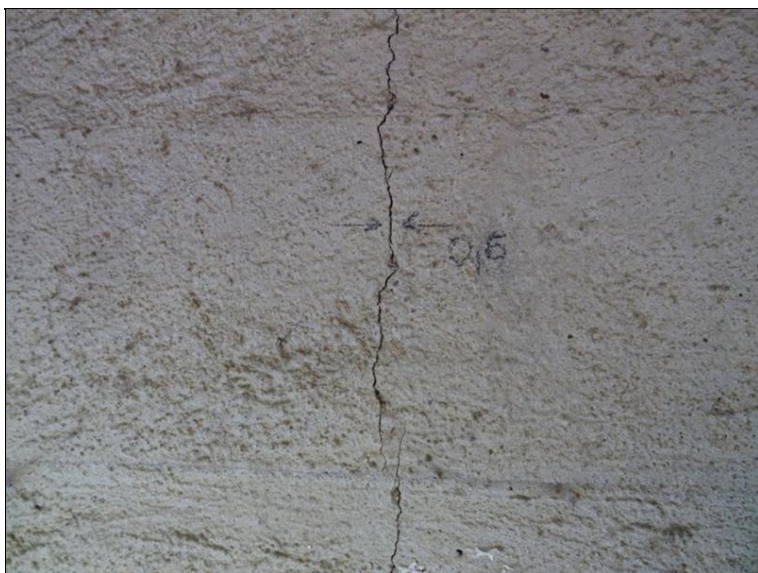
Na trámech pole č. 1 jsou sádrové terčíky překrývající svislé trhliny v trámech. Dva terčíky odpadlé. V místě odpadlého terčíku na svislé trhlíně na levé straně T2-1 mezi 3. a 4. vnitřním příčником změřena tl. trhliny v její horní části 0,6 mm. V místě odpadlého terčíku na svislé trhlíně na levé straně T4-1 mezi 3. a 4. vnitřním příčником změřena tl. trhliny v její horní části (nad terčíkem) 0,4 mm a v dolní části 0,35 mm.

47.JPG Levá strana (povodní) trámu T2-1. Změřená tl. trhliny nad odpadlým sádrovým terčíkem. Pod terčíkem se trhlina zužuje směrem ke spodní hraně trámu do vlasové.

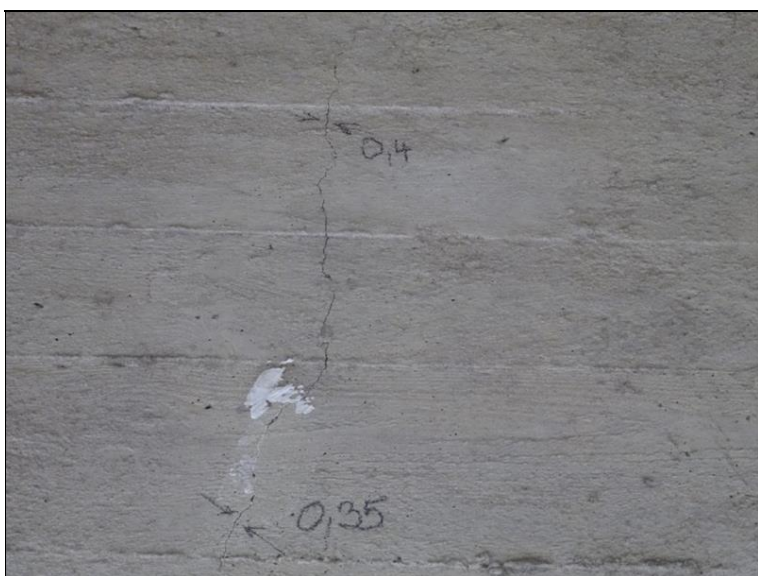
48.JPG Levá strana (povodní) trámu T4-1. Změřená tl. trhliny nad a pod odpadlým sádrovým terčíkem .
