Most 34526-2

Most v Bezlejšově přes Doubravu

HLAVNÍ PROHLÍDKA

Datum provedení prohlídky: 18.4.2018

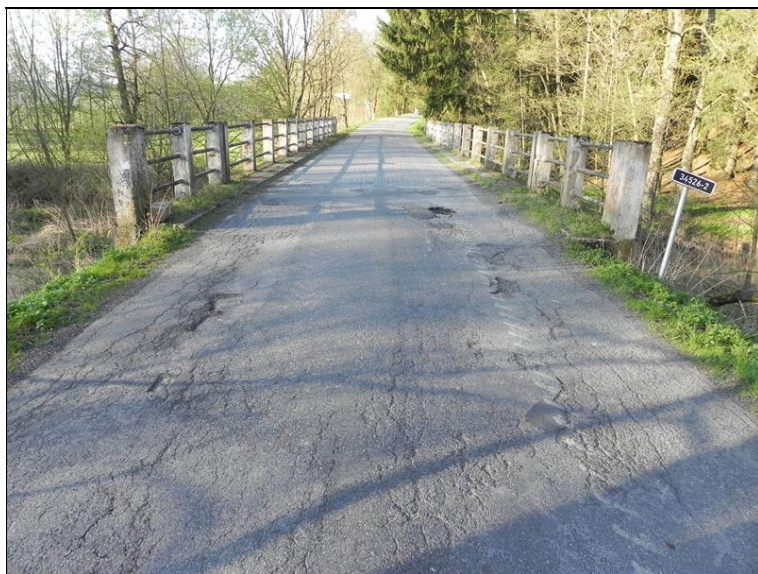
Pohled ve směru staničení

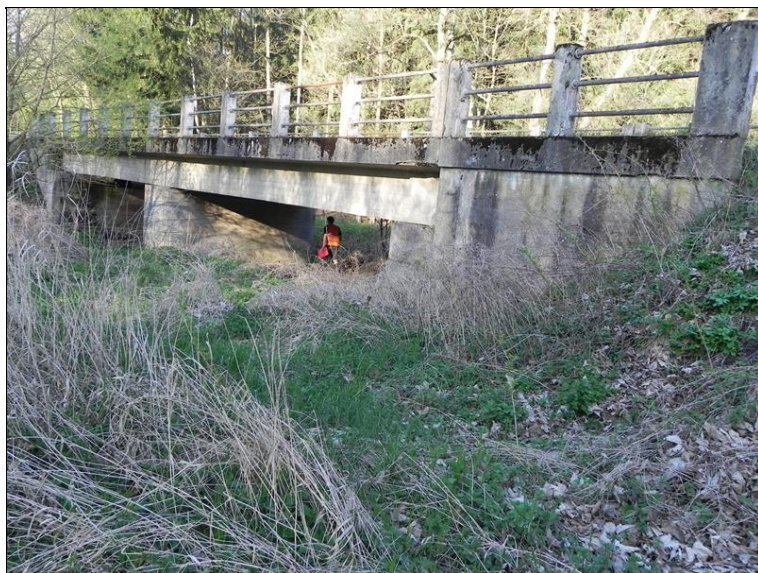
Celkový pohled levá strana

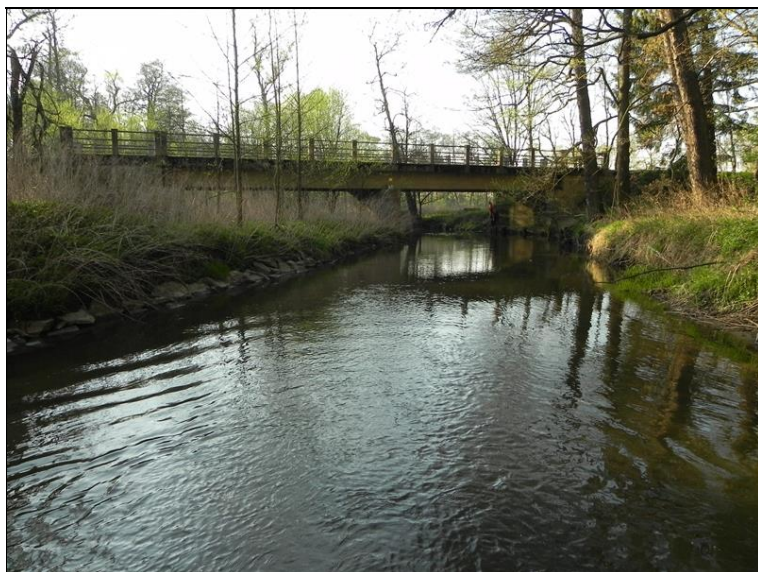
Celkový pohled pravá strana

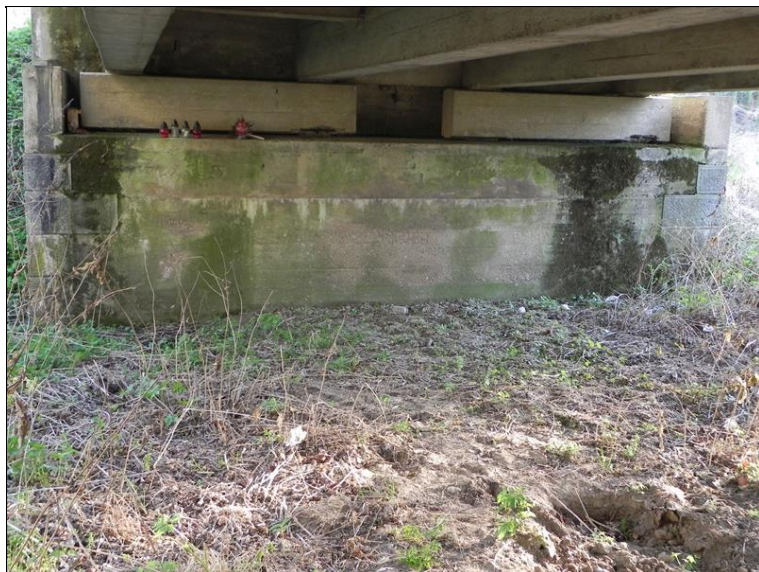
Pohled na opěru č. 1

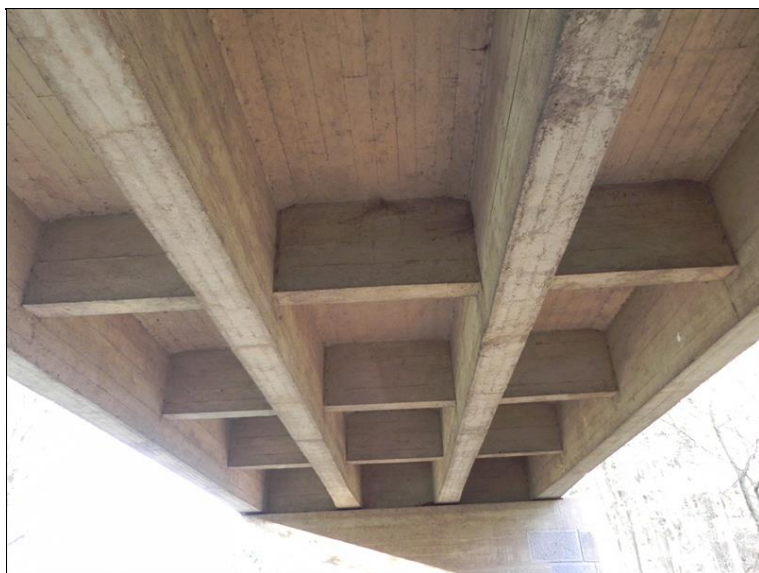
Podhled na nosnou konstrukci - pole č. 1

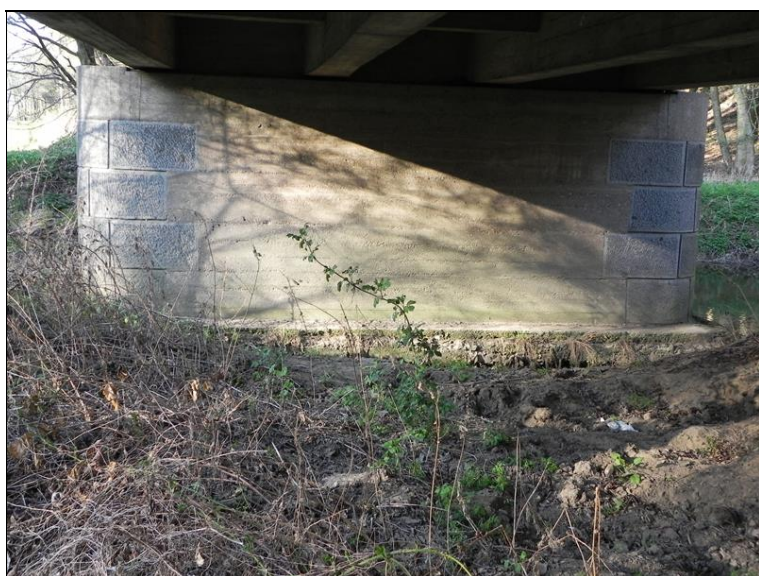
Pohled na podpěru č. 2 - pole č. 1

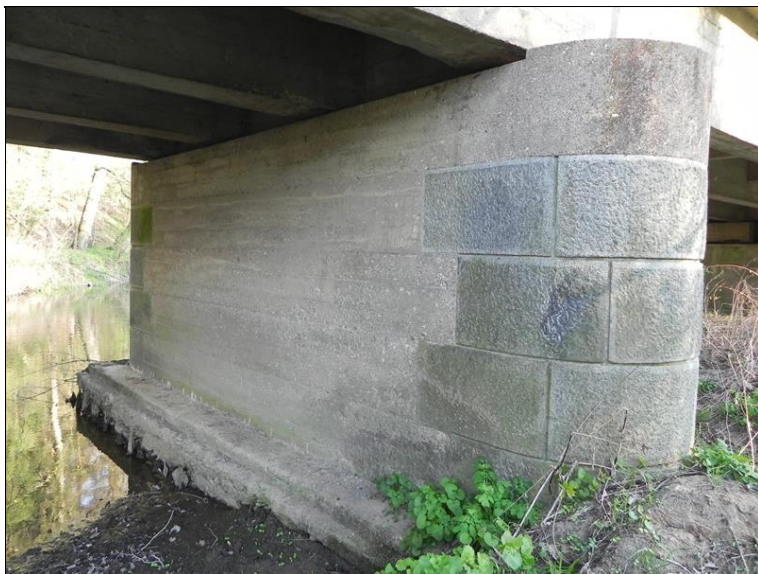
Pohled na podpěru č. 2 - pole č. 2

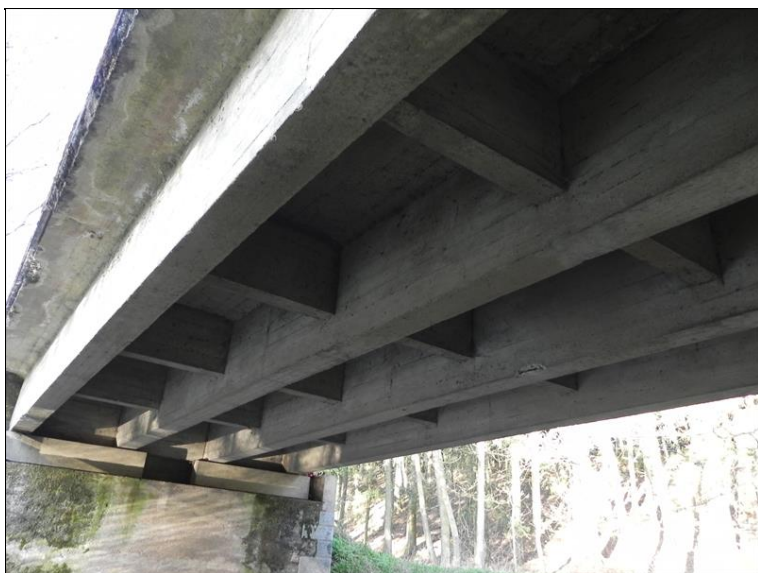
Podhled na nosnou konstrukci - pole č. 2

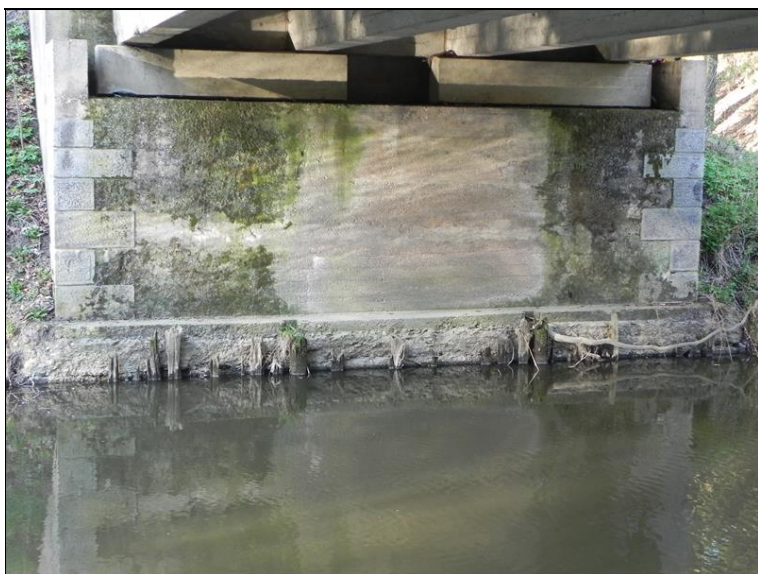
Pohled na opěru č. 3

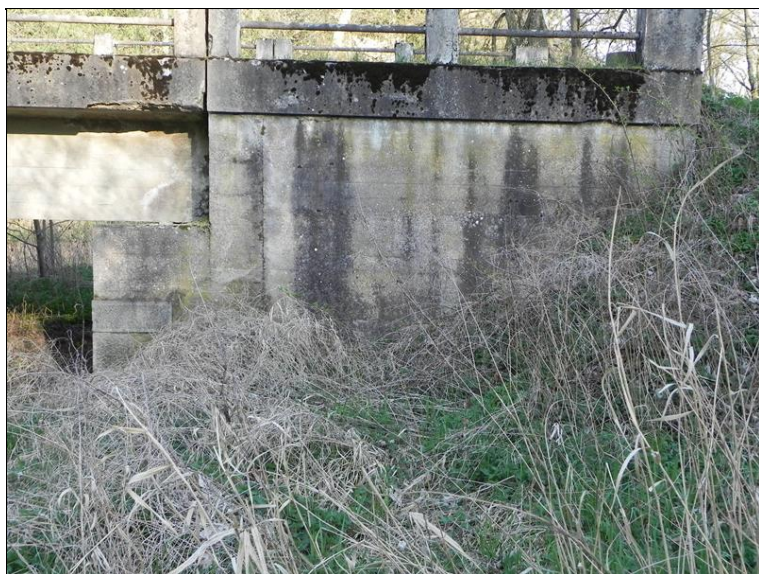
Křídlo č. 1 - levá strana

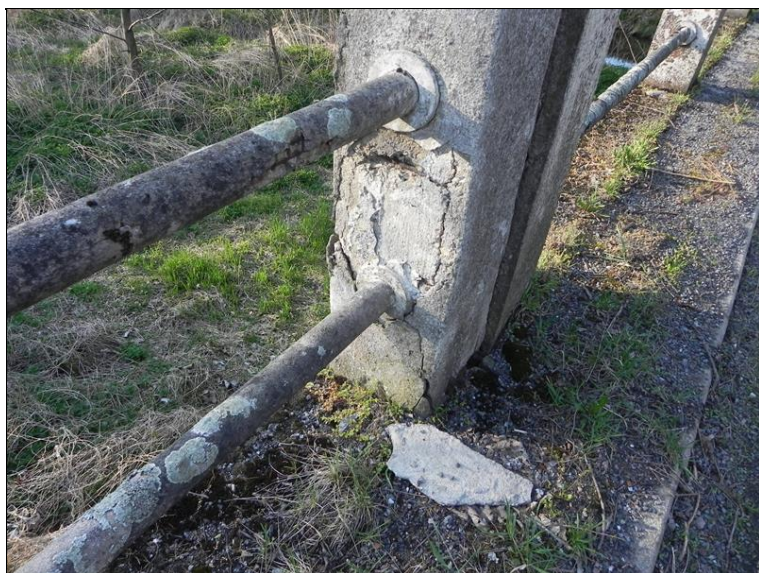
DSCN8228-Resize.JPG

4.2 Zábradlí

Sloupky zábradlí jsou vykloněné směrem ven.
Sloupky se rozpadají, dochází ke korozi ocelových madel.

| [9] 4.2 Zábradlí | Při opravě říms osadit nový normový zádržný systém vyhovující současné ČSN. |

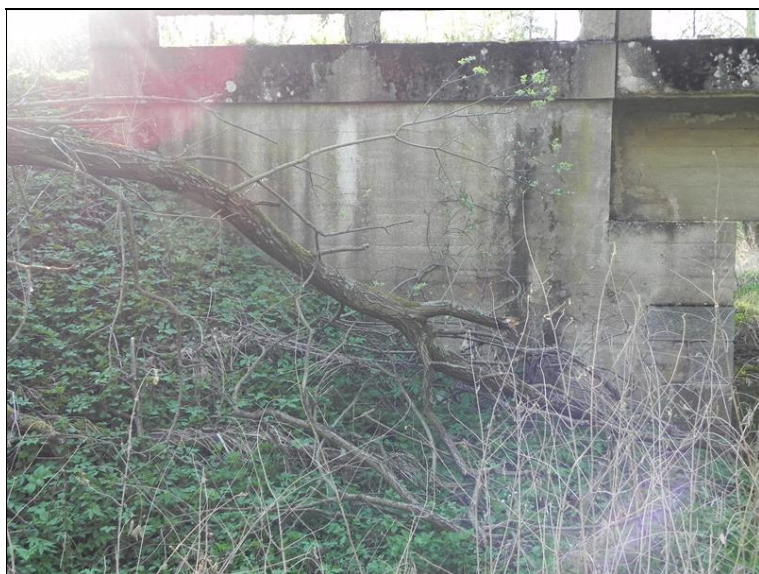
Křídlo č. 1 - pravá strana

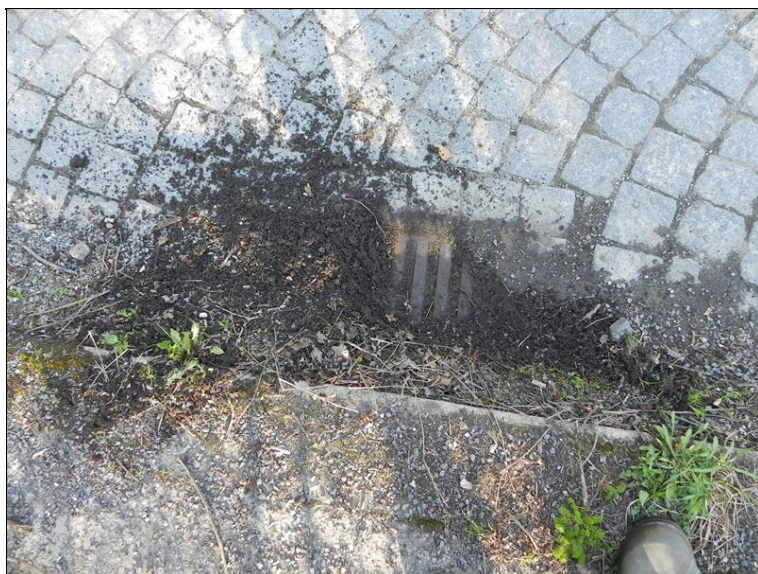
DSCN8233-Resize.JPG

3.6 Odvodnění mostu

Odvodňovače jsou zanesené, nefunkční. Odpadní roury odvodňovačů nemají dostatečný přesah pod spodní hranu NK, potečení trámů.

Opravit vyústění odvodňovačů na podhledu NK.

Vyčistit zanesené odvodňovače.

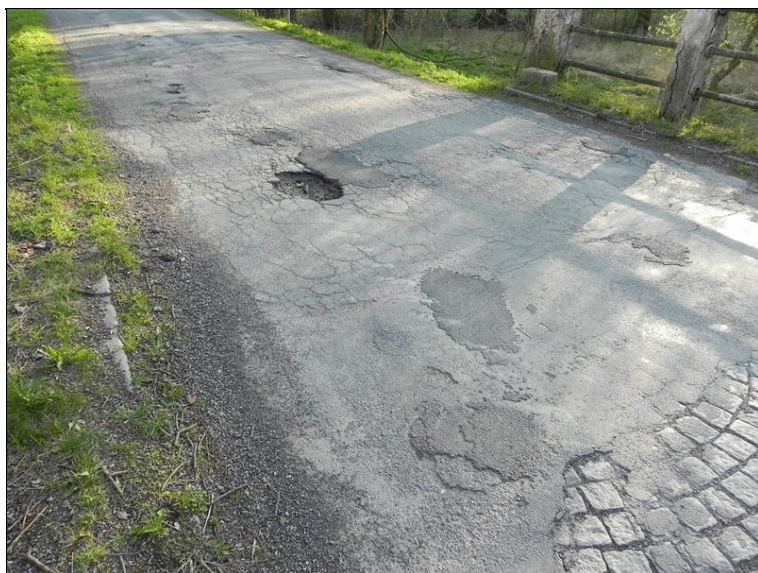
DSCN8252-Resize.JPG

3.1 Vozovka

Povrch vozovky je příčně i podélně zvlněný, vyjeté koleje, krajnice jsou zanesené posypovým materiálem, nánosem a uchycenou vegetací. Pod obrubníky je rovněž uchycená vegetace. Na začátku mostu jsou asfaltové výspravy. Před OP1 jsou v asfaltu výtluky.

Plánovat celkovou rekonstrukci vozovky včetně výměny hydroizolace a mostních závěrů.

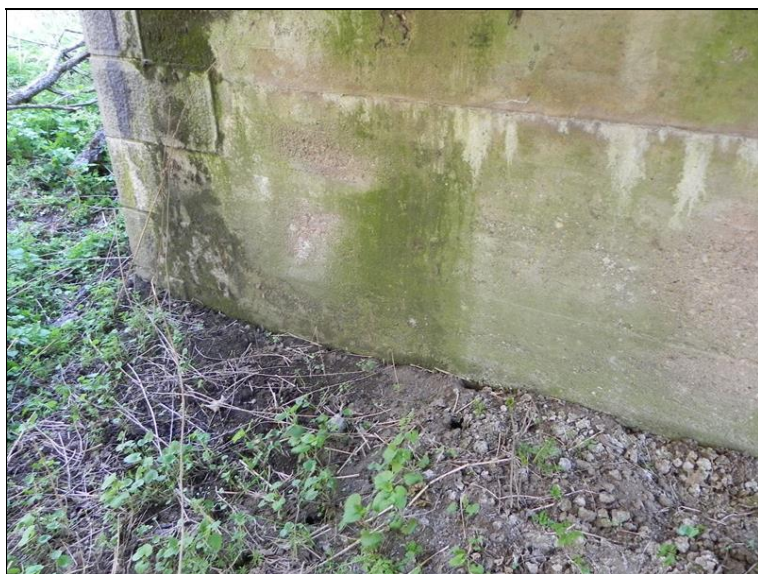
DSCN8266-Resize.JPG

1.2 Mostní podpěry a křídla

OP1 - vodorovná trhлина pod úložným prahem, průsaky v trhlíně, vápenné výluhy. Degradace povrchu betonu, zelené zbarvení. OP2 - obdobné závady, vodorovná trhлина je ale ve spodní části opěry. Střední pilíř bez závad.

Opravit opevnění paty opěry OP3 a podpěry P2.

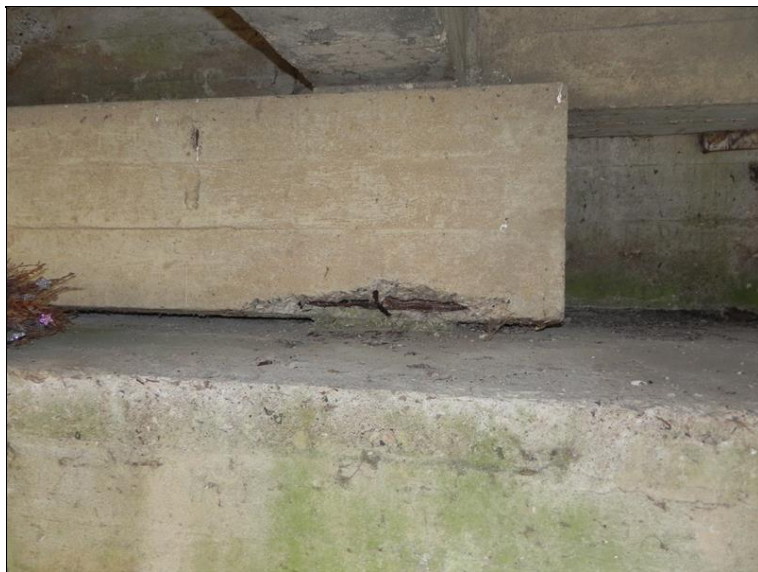
DSCN8267-Resize.JPG

2.2 Ložiska, klouby

Kyvné ŽB stojky jsou porušeny na spodní hraně - odlomení krycí vrstvy betonu, koroze výztuže

Očistit výztuž, ošetřit spec.nátěrem a provést reprofilaci kyvných stojek vhodnou sanační metodou.

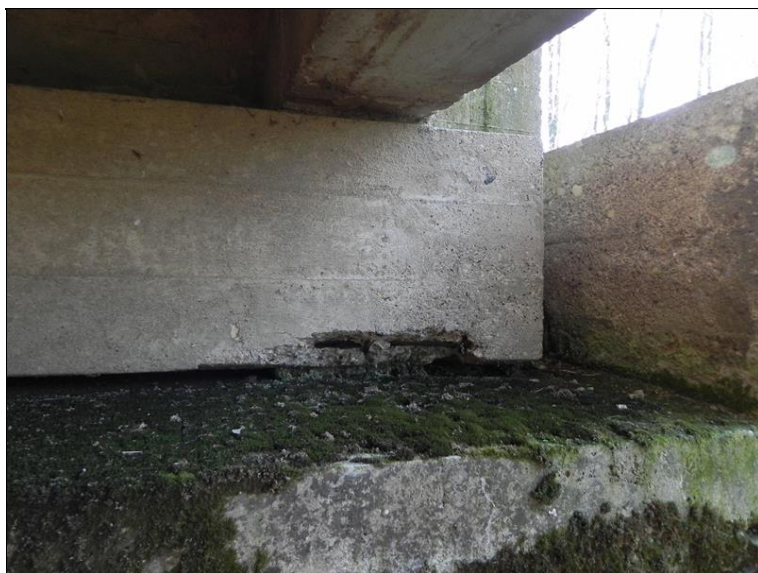
DSCN8268-Resize.JPG

1.2.3 Úložný práh

Na obou opěrách je patrný průsak mostním závěrem, úložné prahy jsou poškozené, zanesené nečistotami a vegetací (mechy).

Očistit úložné prahy na podpěrách

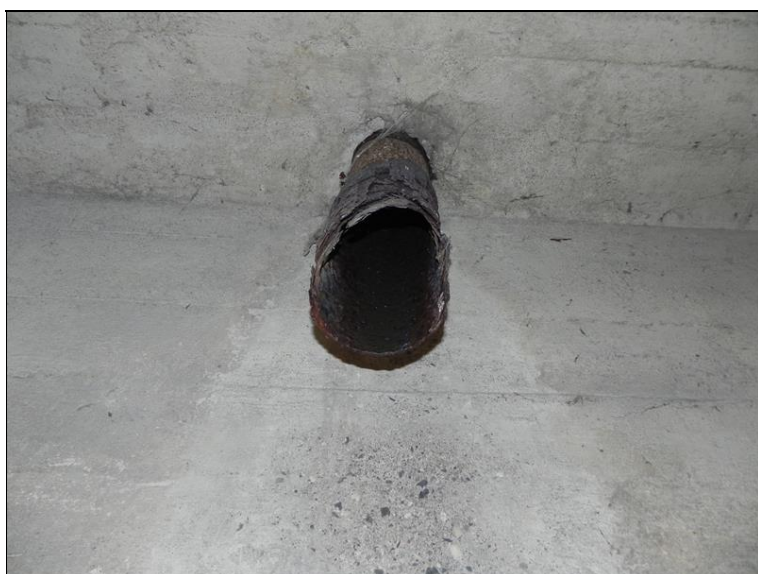
DSCN8269-Resize.JPG

2.1 Nosná konstrukce

Na podhledu nejsou patrné stopy průsaků, trámy jsou potečené v místě svislých trub odvodňovačů - nedostatečná délka. Konzola desky mostovky má místy bodové průsaky s vápennými výluhy. Konce trámů v 2. poli jsou potečené průsaky z mostních závěrů.

Na trámech pole č. 1 jsou sádrové terčíky bez trhlin.

Sanovat podhled nosné konstrukce (hlavně konce trámů), betony opěr a křídel.

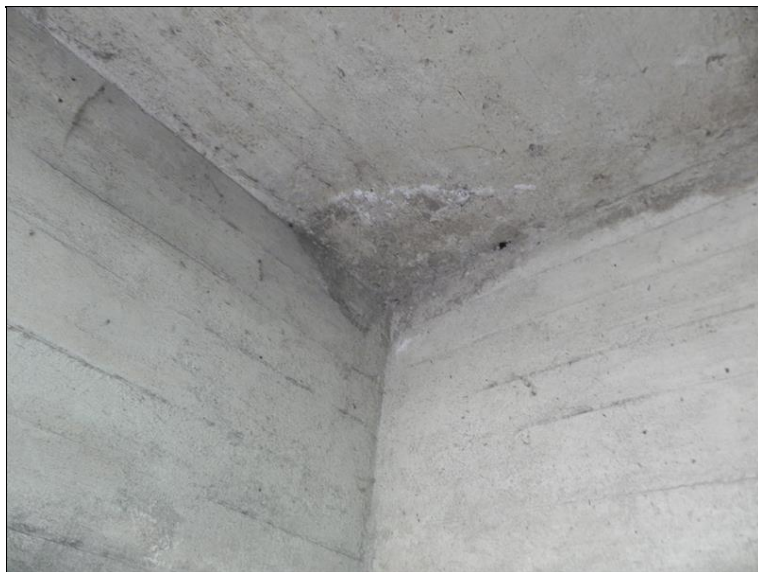
DSCN8271-Resize.JPG

2.1 Nosná konstrukce

Na pohledu nejsou patrné stopy průsaků, trámy jsou potečené v místě svislých trub odvodňovačů - nedostatečná délka. Konzola desky mostovky má místy bodové průsaky s vápennými výluhy. Konce trámů v 2. poli jsou potečené průsaky z mostních závěrů.

Na trámech pole č. 1 jsou sádrové terčíky bez trhlin.

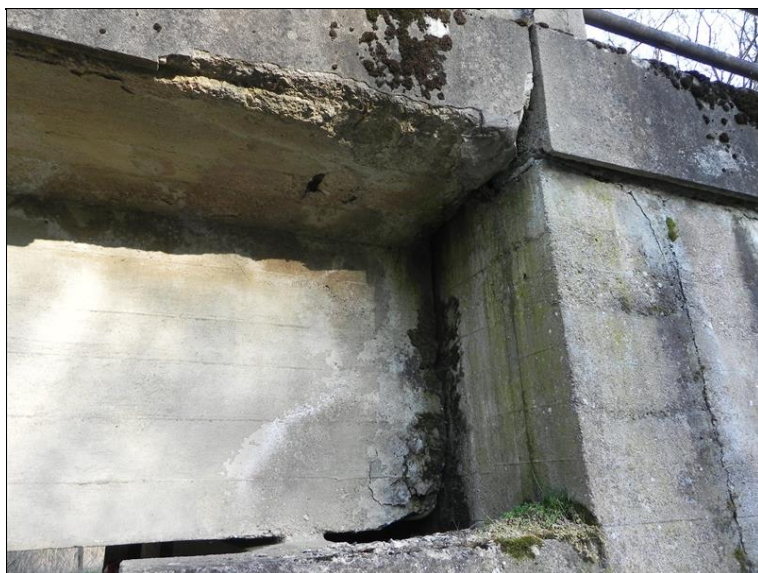
DSCN8273-Resize.JPG

2.1 Nosná konstrukce

V důsledku zatékání závěrem došlo k poškození trámů v místě uložení.

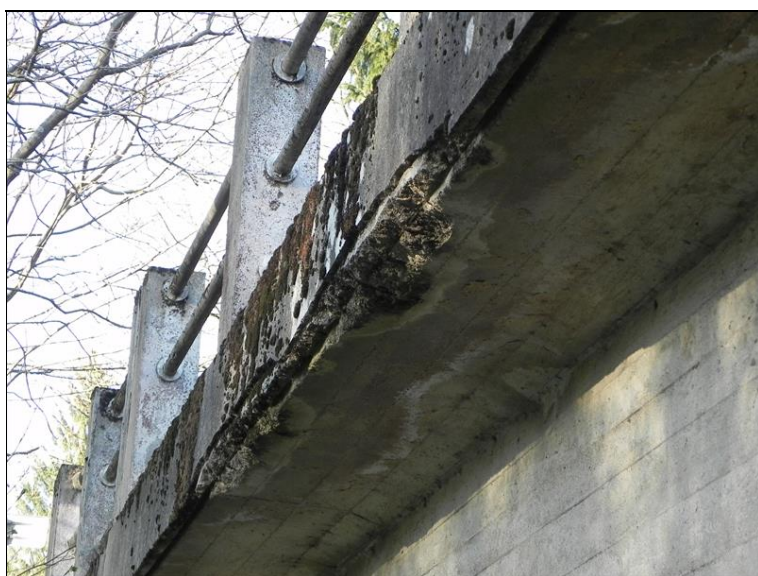
DSCN8282-Resize.JPG

3.3.1 Římsa

Na svislých plochách římsy je uchycený mech, spodní hrany jsou olámané. U opěry č. 1 na levé straně je odkryta výztuž, dochází k průsaku pod římsu. Dochází k zamáčení a poškození NK.

| [8] 3.3.1 Římsa | V rámci rekonstrukce hydroizolace a vozovky zřídit nové římsy. |
