Most 34526-1

Most v Bezlejšově přes suchou strouhu

HLAVNÍ PROHLÍDKA

Datum provedení prohlídky: 8.9.2021

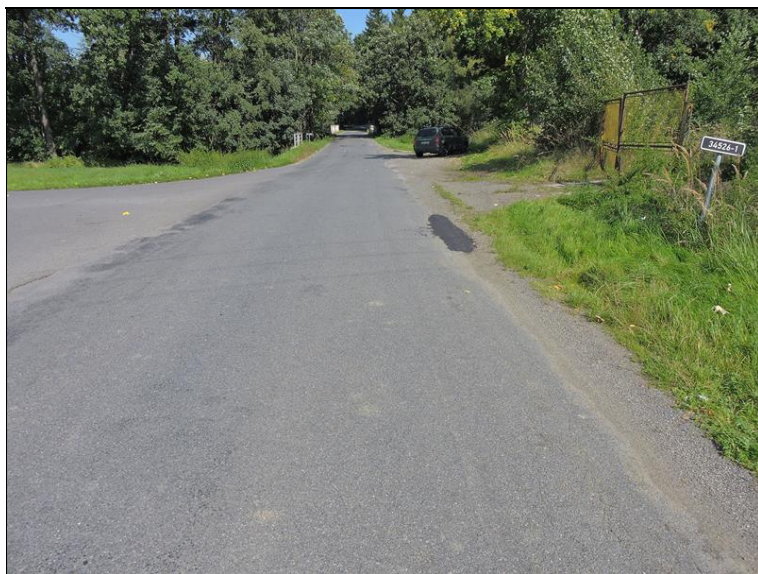
Pohled ve směru staničení

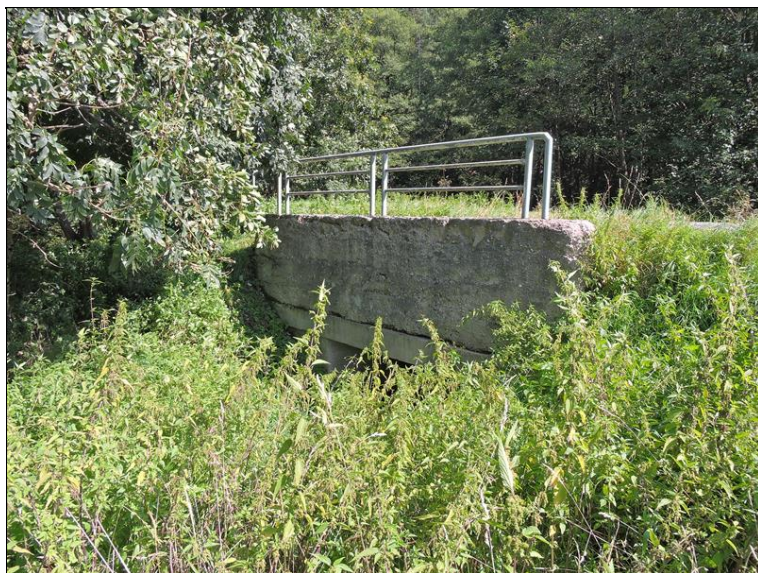
Celkový pohled levá strana

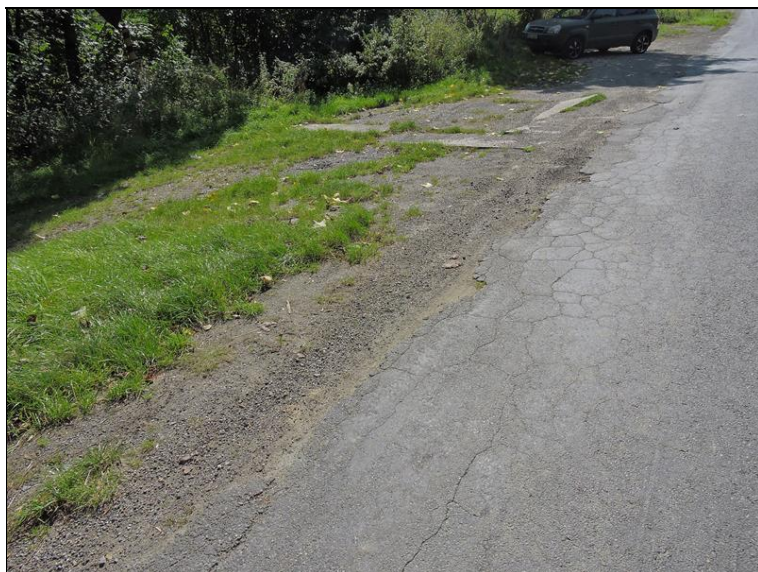
Pohled na pravou stranu

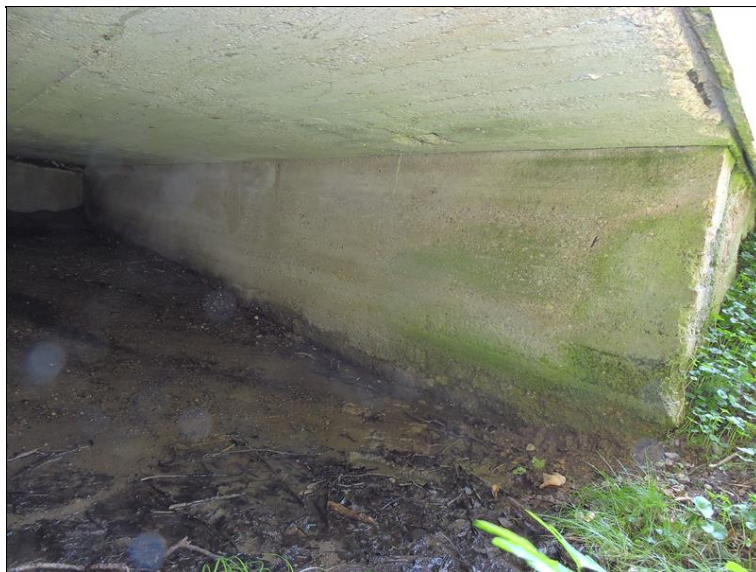
Pohled na opěru č. 1

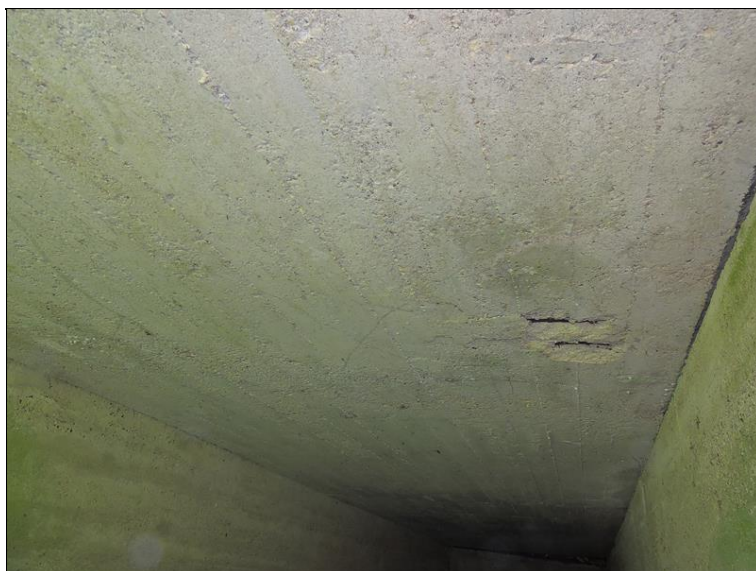
2.1 Nosná konstrukce

Je třeba ověřit hlavní nosnou výztuž při spodním povrchu desky nosné konstrukce. Stavební stav nosné konstrukce byl minulou HPM (2015) snížen kvůli možné korozi a oslabení výztuže.

Podhled na nosnou konstrukci

Nosná konstrukce má celistvý suchý podhled z pohledového betonu v kvalitním provedení z roku 1936. Na dvou místech můžeme vidět obnaženou výztuž oslabenou korozí. Obdobně vlevo první vložka pod římsou.

| [1] | 2.1 | Nosná konstrukce | Ověřit na několika místech stav výztuže, tzn. obnažit, proměřit a zapravit. |

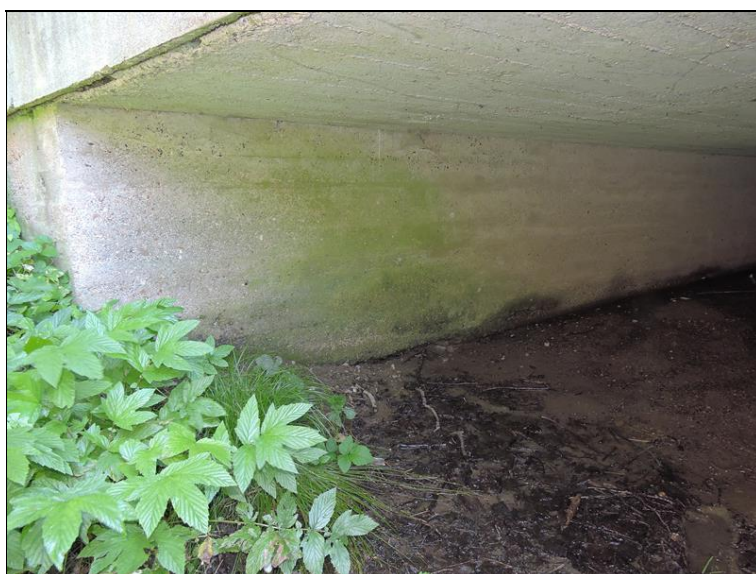
Pohled na opěru č. 2

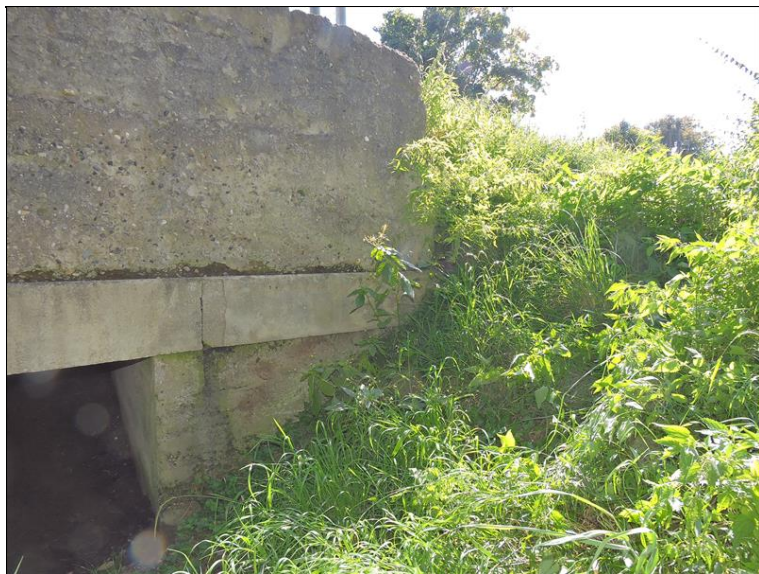
[1.1]	1.1	Základy mostních podpěr a křídel	Stav základů bez provedení sond nelze zjistit. Nebyly pozorovány závady způsobené poruchami základů.
[1.2]	1.2	Mostní podpěry a křídla	Mostní opěry mají v části povrchu jen hrubou frakci kameniva a jemnější kamenivo chybí - tato závada však nejde do hloubky povrchu opěr. Větší závadou jsou postupně odmrzávající části betonu v úrovni hladiny, především vlevo na povodní straně u obou opěr. Vzhledem k tomu, že most není využíván pro převedení toku, nepředepisují žádné opatření. Čelní zeď má beton zvětralý, ale je suchá a funkční.
[1.3]	1.2.4	Křídlo	Křídla jsou potečená.

Křídlo č. 1 - levá strana

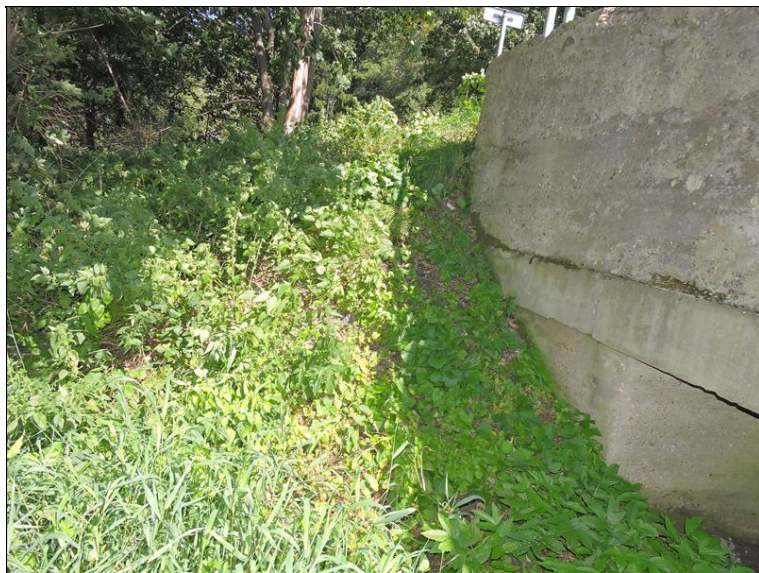
Křídlo č. 2 - levá strana

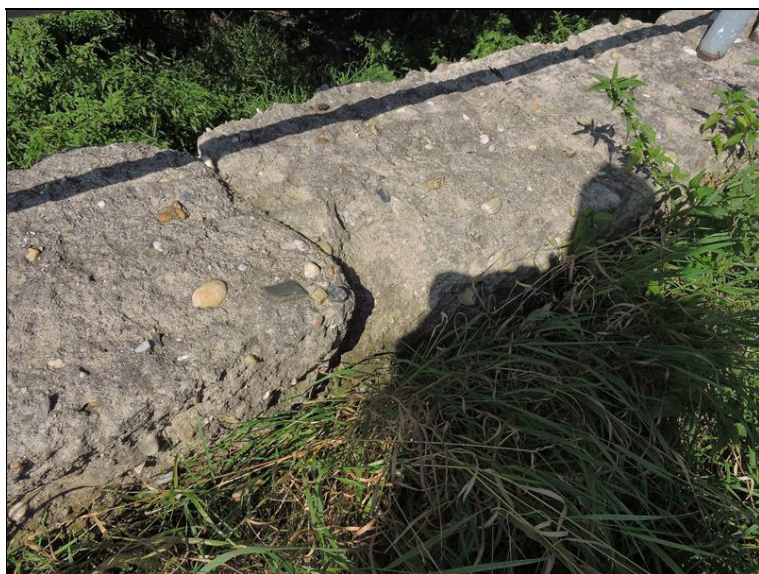
DSCN7159.JPG

3.3.1 Římsa

Římsa vlevo je zvětralá, beton zdegradovaný, ale římsa je funkční.

| [4] | 3.3.1 | Římsa | Opravit levou římsu a čelní zeď. |

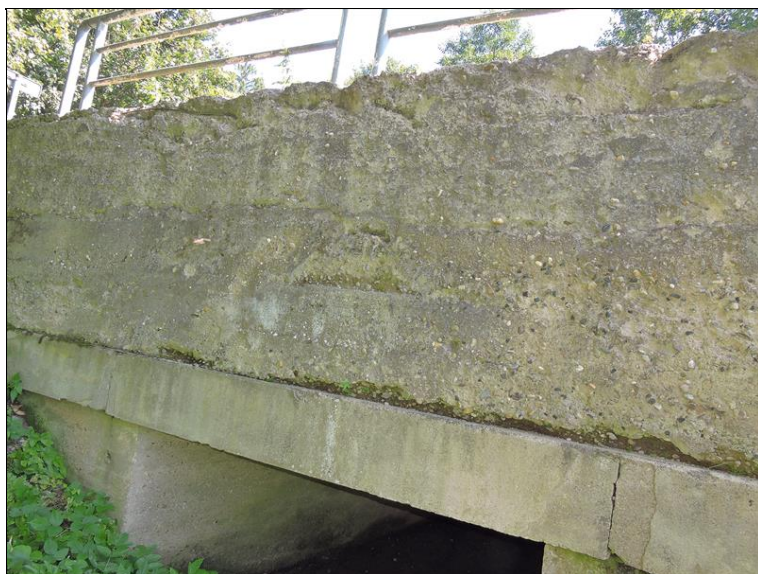
DSCN7166.JPG

3.3.1 Římsa

Římsa vlevo je zvětralá, beton zdegradovaný, ale římsa je funkční.

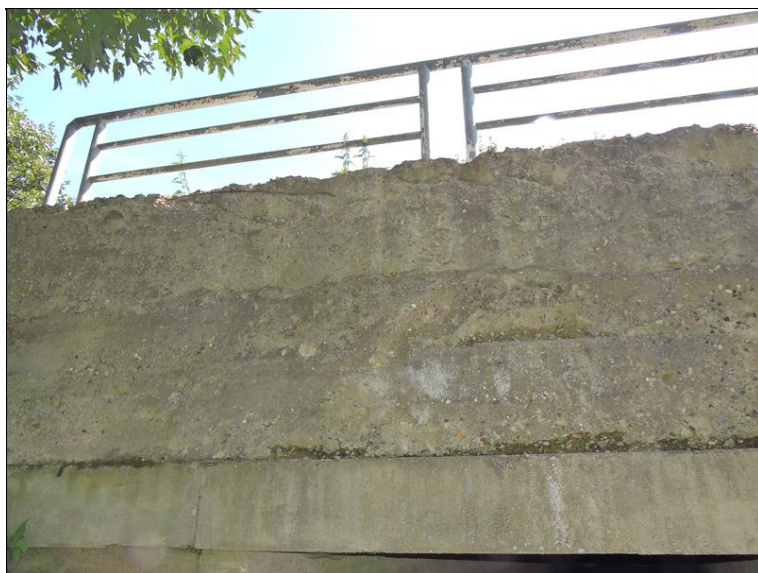
Levá strana - degradace betonu čela, viditelná zkorodovaná výztuž

1.2 Mostní podpěry a křídla

Mostní opěry mají v části povrchu jen hrubou frakci kameniva a jemnější kamenivo chybí - tato závada však nejde do hloubky povrchu opěr. Větší závadou jsou postupně odmrzávající části betonu v úrovni hladiny, především vlevo na povodňové straně u obou opěr. Vzhledem k tomu, že most není využíván pro převedení toku, nepředepisují žádné opatření. Čelní zeď má beton zvětralý, ale je suchá a funkční.

3.3.1 Římsa

Římsa vlevo je zvětralá, beton zdegradovaný, ale římsa je funkční.
