Most 408-005

Most v obci Dobrá Voda přes potok Rakovec

HLAVNÍ PROHLÍDKA

Datum provedení prohlídky: 14.7.2020

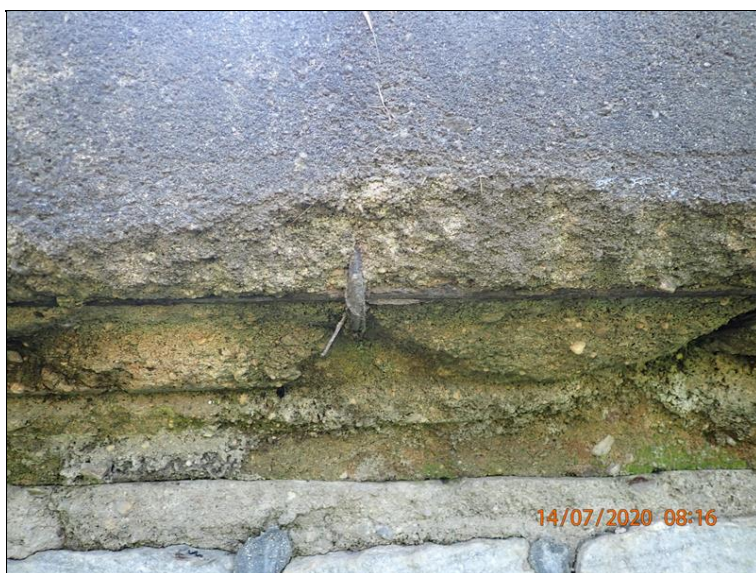
| [3.2] 3.3.1 Římsa | <ul style="list-style-type: none"> - na obou stranách mají mostní římsy olámané hrany - hloubkově degradovaný spodní povrch - obnažená korodující výztuž. |

05.Degradace betonu římsy vlevo.JPG

| [1] 3.3.1 Římsa | Očištění říms včetně svislých ploch, opravy narušené římsy (odkrytá výztuž). |

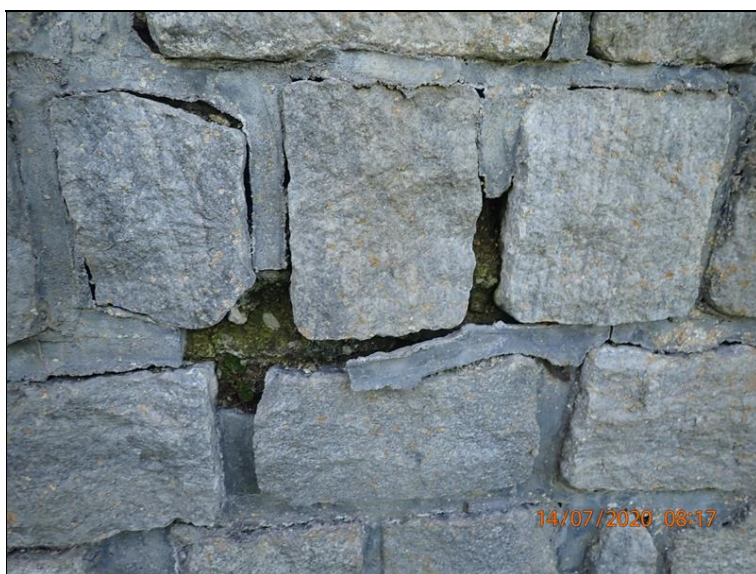
- [1.1] 1.2.4 Křídlo na pohledových plochách křídel jsou místy výkvěty, kamenné zdivo křídel má místy uvolněnou spárovou maltu.

06.Poškozené spárování na čele vlevo.JPG

| [2] 1.2.4 Křídlo | Opravit spárování zdiva opěr a křídel. |

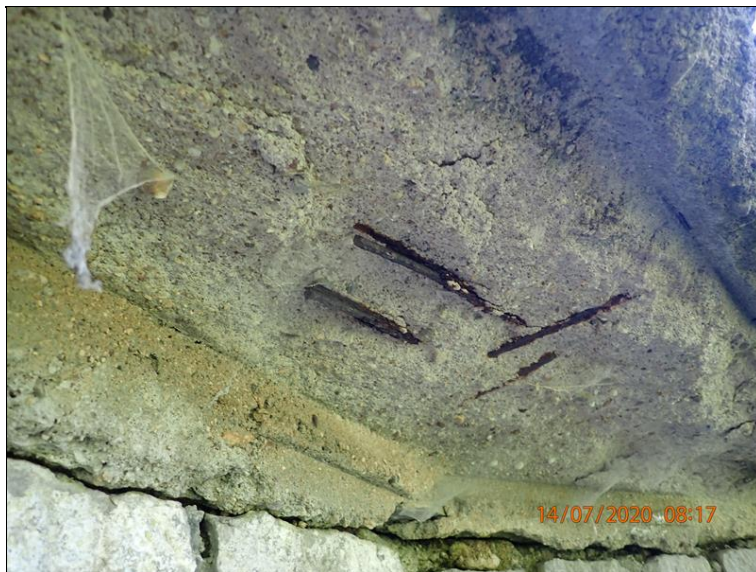
07.Prorýsovaná výztuž římsy vlevo.JPG

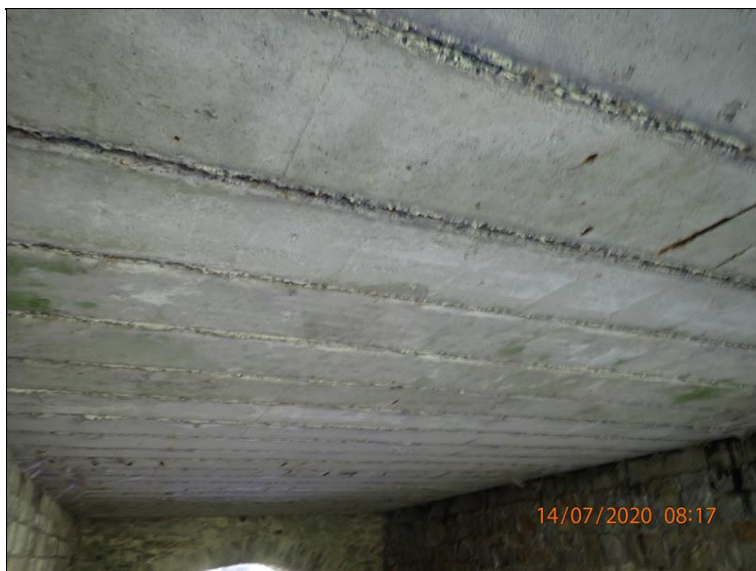
- [2.1] 2.1 Nosná konstrukce
- na původní klenbě stopy po zatékání
 - místy jsou patrné výluhy
 - místy vypadává spárování
 - na spodním povrchu nosné konstrukce rozšíření jsou prokopírované třmínky, dochází přitom ke korozi příčné výztuže

08.Podhled nosné konstrukce.JPG

| [4] 2.1 Nosná konstrukce | Sanovat podhled nosné konstrukce, betony opěr a křídel. |

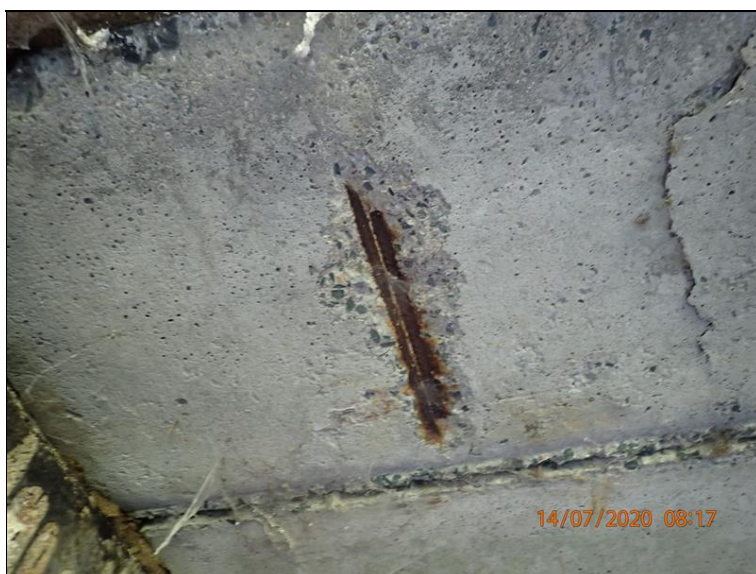
09.Prorýsovaná výztuž nosné konstrukce.JPG

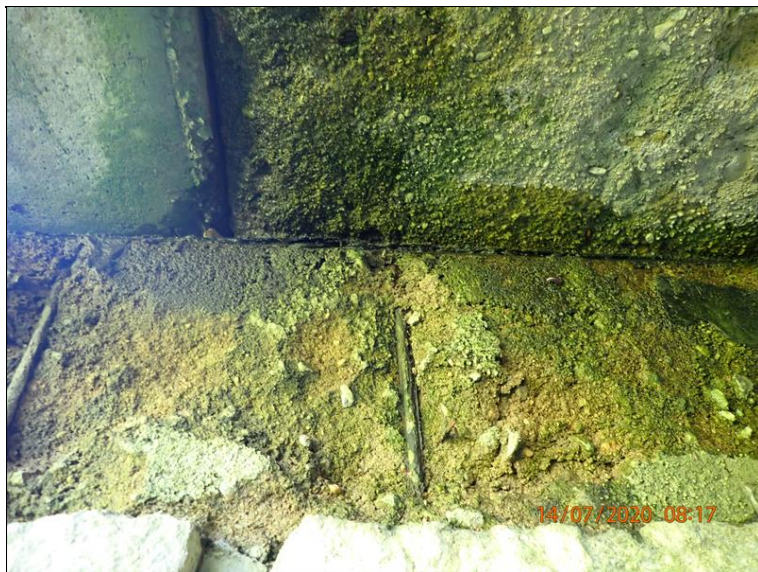
| [3.3] 3.5 Izolační systém mostovky | - dochází k průsaku přes nosnou konstrukci, opěry a křídla. |

10.Průsak na uložení nosné konstrukce a podpěry.JPG

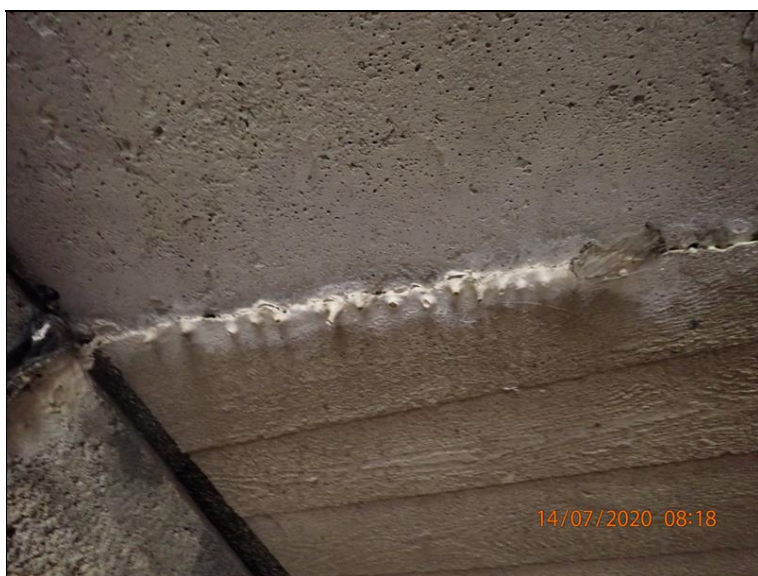
- dobetonávka mezi 1.a 2. nosníkem mokrá, porostlá řasami
- beton degraduje
- dochází k silnému zatékání na NK

12.Krápníky na nosné konstrukci.JPG

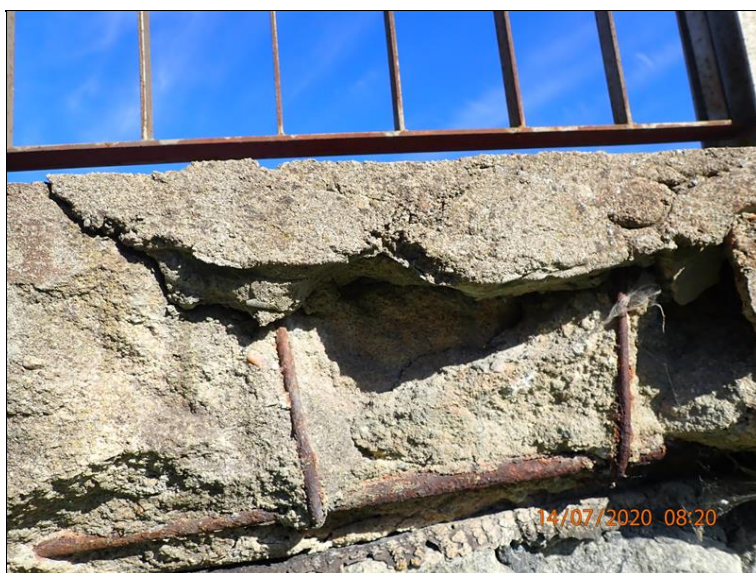
14.Rozpad římsy vpravo.JPG

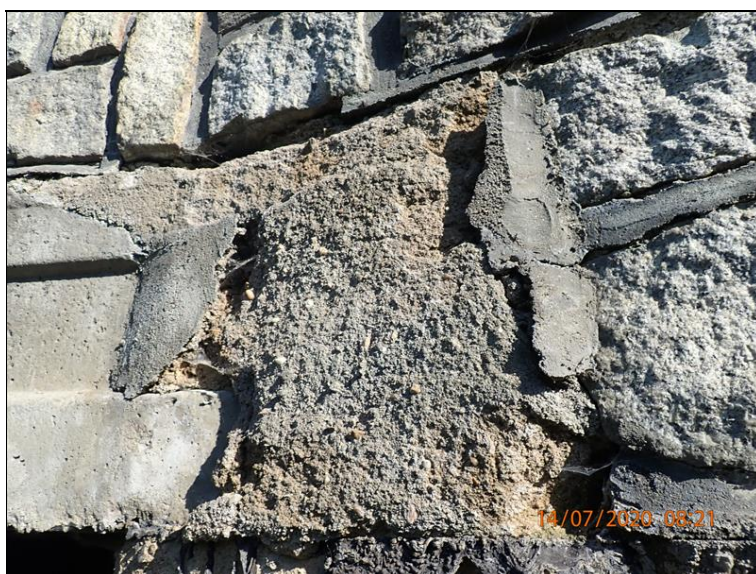
15.Degradace betonu na čele vpravo.JPG

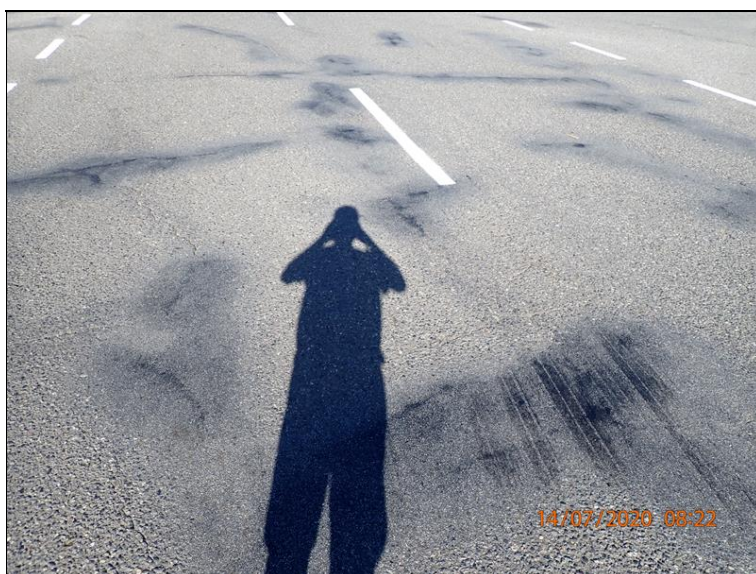
18.Vozovka na mostě.JPG

| [3.1] 3.1 Vozovka | <ul style="list-style-type: none"> - ohrus - vypírání - prosedliny - výtluky - výspravy - trhliny |

| [3] 3.1 Vozovka | Provést zálivku trhlín ve vozovce, opravit vozovku u levé římsy, provést pružnou zálivku mezi římsou a vozovkou |

| [5] 3.1 Vozovka | Plánovat celkovou rekonstrukci vozovky včetně výměny hydroizolace a mostních závěrů. |
