Most Panské Mlýny

HLAVNÍ PROHLÍDKA

Objekt: Most ev.č. 1361-2 (Most Panské Mlýny)

Datum provedení prohlídky: 4.10.2020

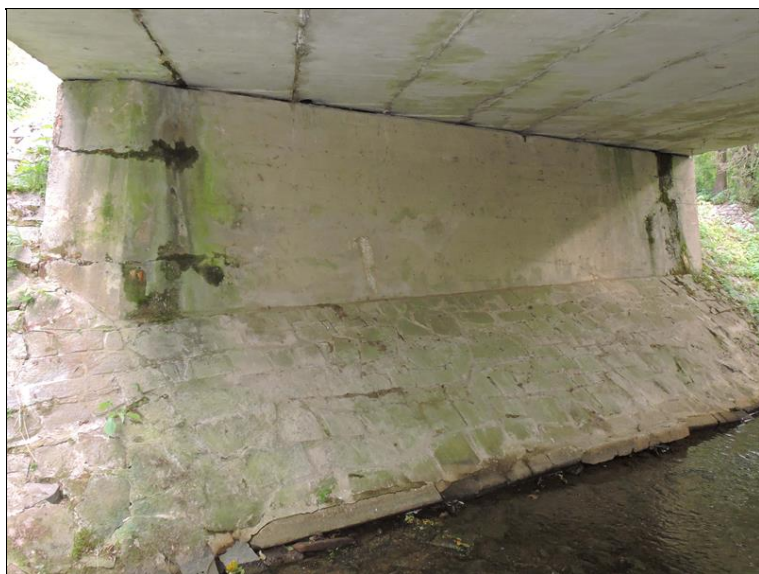
Pohled na opěru č. 1

- [1.1] 1.1 Základy mostních podpěr a křídel Stav základů bez provedení sond nelze zjistit. Nebyly pozorovány závady způsobené poruchami základů.
- [1.2] 1.2 Mostní podpěry a křídla Na povrchu mostních opěr jsou zřejmé stopy zatékání s průsaky, výkvěty a vápenné výluhy, degradace betonu - zejména na krajích. Viditelná trhлина a mírný pokles kamenného opevnění OP2 na pravé straně.
- [1.3] 1.2.4 Křídlo Na pohledových plochách křídel jsou místy výkvěty. Povrch mostních křídel je celkově degradován. V blízkém okolí křídel je uchycená vegetace.

| [4] | 1.2 | Mostní podpěry a křídla | Sanovat betony opěr a křídel. |

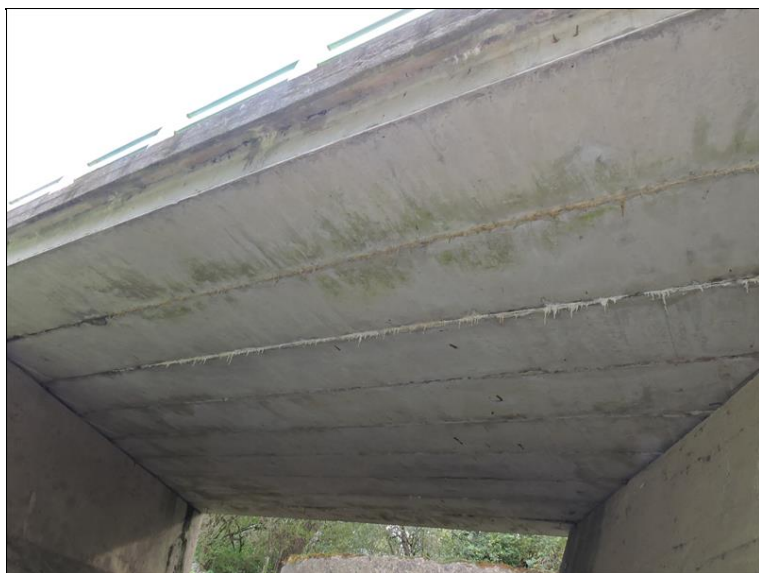
Podhled na nosnou konstrukci

- [2.1] 2.1 Nosná konstrukce Na podhledu nosné konstrukce jsou viditelné stopy promáčení, výluhy, výkvěty, krápníčky. Na spodním povrchu nosné konstrukce jsou prokopírované třmínky, zelené zbarvení.
- [2.2] 2.2 Ložiska, klouby Dochází k zatékání po prostoru uložení.
- [2.3] 2.3 Mostní závěry Mostní závěry nejsou funkční. Na obou stranách je patrný průsak mostními závěry do prostoru uložení.

| [5] | 2.1 | Nosná konstrukce | Sanovat podhled nosné konstrukce. |
