## D 1.1. TECHNICKÁ ZPRÁVA

Název akce: **Edukační centrum a zázemí Muzea Vysočiny Jihlava**

Zak.číslo: 08-22-RP

Stupeň PD : Projektová dokumentace pro společné stavební povolení a  
územní rozhodnutí

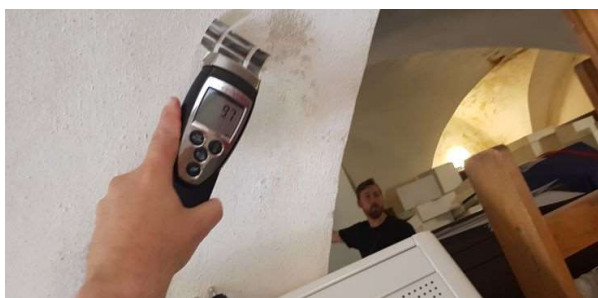
Detail poškození omítek vlhkostí a solemi na klenbě v místnosti části „B“ před nádvořím

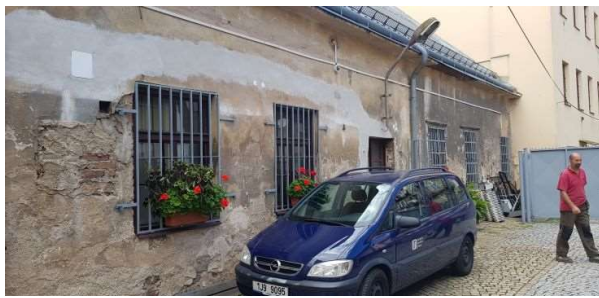
Detail poškození omítek  
vlhkostí a solemi ve  
spodních částech zadní  
fasády části „A“

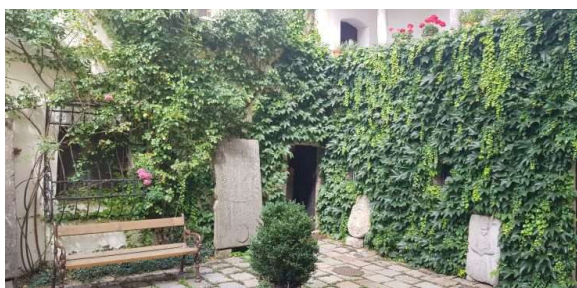
Detail spodních částí  
fasády prostor centra  
situovaných do atriového  
dvora mezi částmi centra

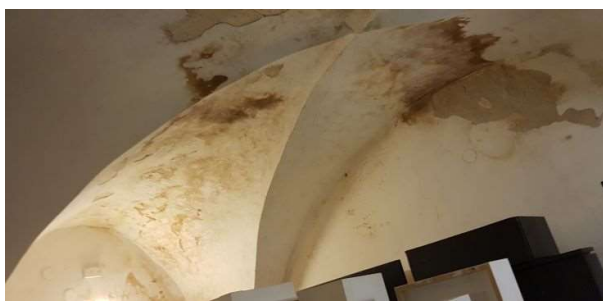
Poruchy těsností trubních rozvodů kanalizace a ZTI nejsou vizuální patrné (vyjma zatečené klenby v zadní místnosti v hlavní budově, kde již byla netěsnost rozvodu kanalizace v minulosti odstraněna), ale nelze je s určitostí vyloučit.

Detail poškození omítek  
vlhkostí a solemi na  
klenbách místnosti 1. NP  
v zadní části hlavní budovy  
muzea

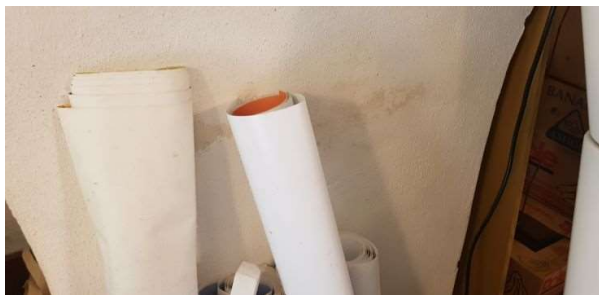
Detail lokálního poškození omítek vlhkostí a solemi na stěně v interiéru 1. NP v místnosti v zadní části hlavní budovy

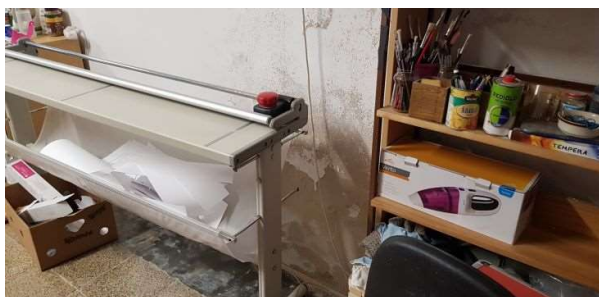
Detail poškození omítek vlhkostí a solemi na vnitřní stěně 1. NP v místnosti díly ve dvorním traktu

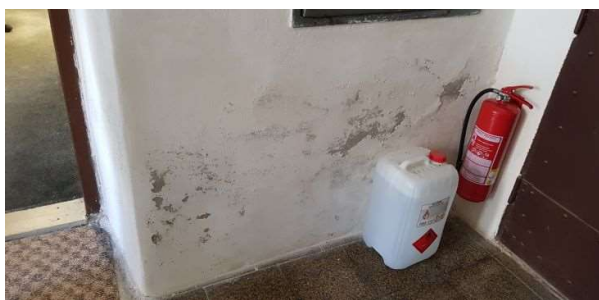
Detail poškození omítek vlhkostí a solemi na vnitřní stěně 1. NP ve dvorním traktu

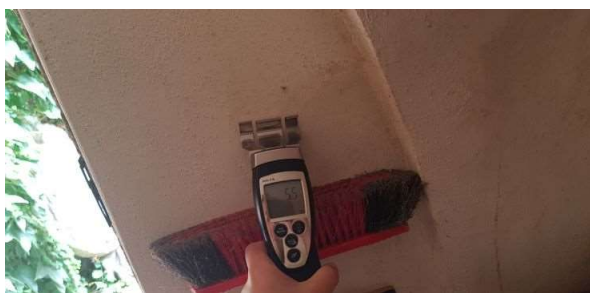
Detail z měření vlhkosti obvodové stěny do nádvoří v interiéru místnosti 1. NP – naměřená hodnota zde činí 5.5% - dle ČSN vlhkost **zvýšená**

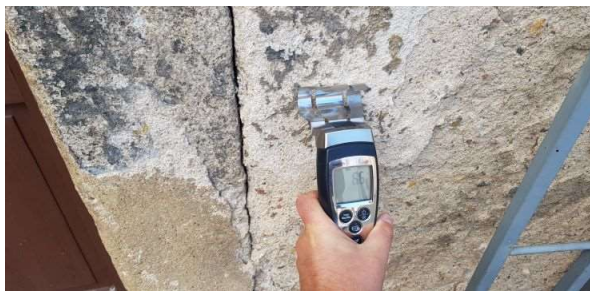
Detail z měření vlhkosti zadní fasády v blízkosti vstupu – naměřená hodnota zde v místě vlhkostního projevu činí 8.6% - vlhkost vysoká

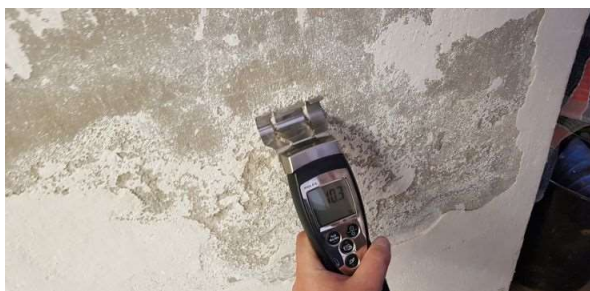
Detail z měření vlhkosti vnitřní stěny v interiéru 1. NP v zadním traktu – naměřená hodnota zde činí 10.3% - dle ČSN vlhkost velmi vysoká

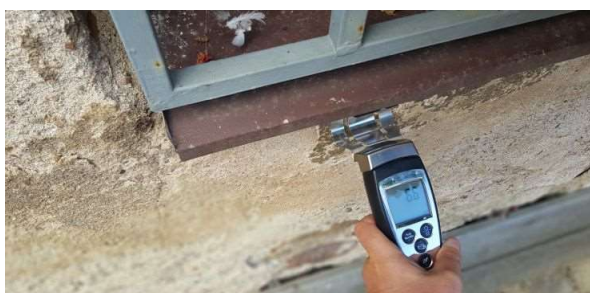
Detail z měření vlhkosti zadní fasády v blízkosti okenního otvoru – naměřená hodnota zde v místě vlhkostního projevu činí 6.6% - vlhkost zvýšená

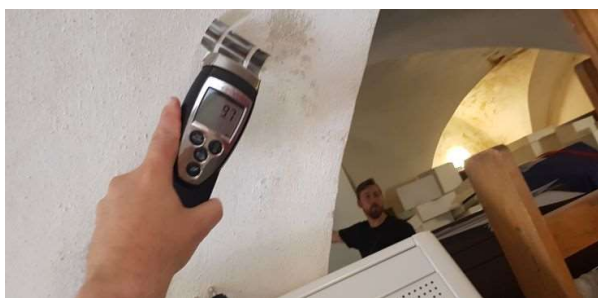
Detail poškození omítek vlhkostí a solemi na klenbě v místnosti části „B“ před nádvořím

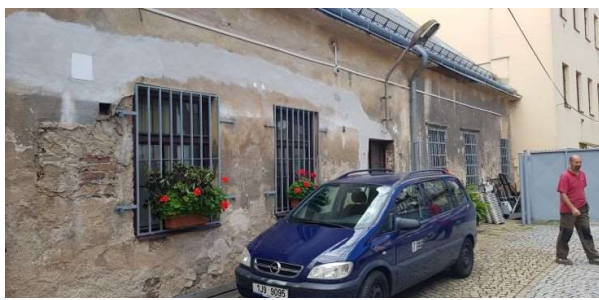
Detail poškození omítek  
vlhkostí a solemi ve  
spodních částech zadní  
fasády části „A“

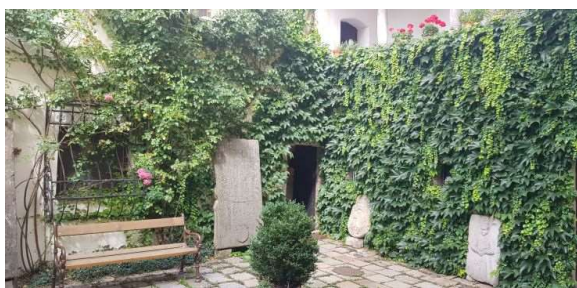
Detail spodních částí  
fasády prostor centra  
situovaných do atriového  
dvora mezi částmi centra

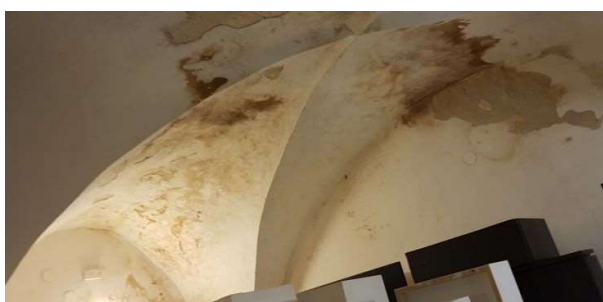
Detail poškození omítek  
vlhkostí a solemi na  
klenbách místnosti 1. NP  
v zadní části hlavní budovy  
muzea

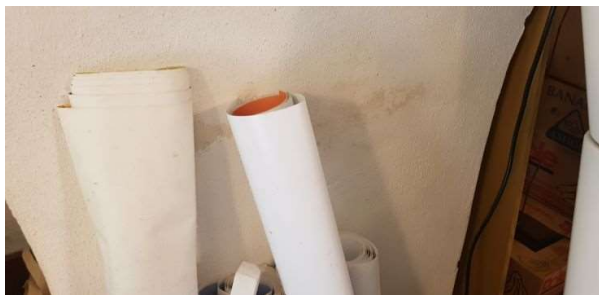
Detail lokálního poškození omítek vlhkostí a solemi na stěně v interiéru 1. NP v místnosti v zadní části hlavní budovy

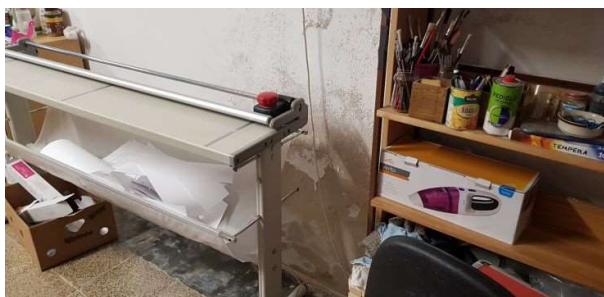
Detail poškození omítek vlhkostí a solemi na vnitřní stěně 1. NP v místnosti díly ve dvorním traktu

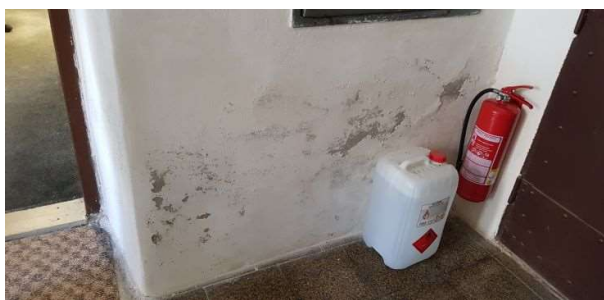
Detail poškození omítek vlhkostí a solemi na vnitřní stěně 1. NP ve dvorním traktu

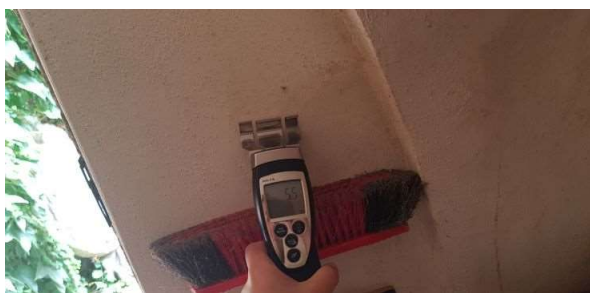
Detail z měření vlhkosti obvodové stěny do nádvoří v interiéru místnosti 1. NP – naměřená hodnota zde činí 5.5% - dle ČSN vlhkost **zvýšená**

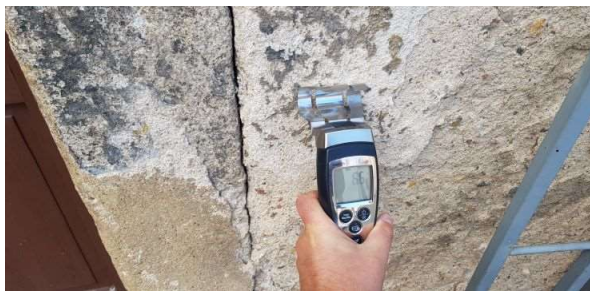
Detail z měření vlhkosti zadní fasády v blízkosti vstupu – naměřená hodnota zde v místě vlhkostního projevu činí 8.6% - vlhkost vysoká

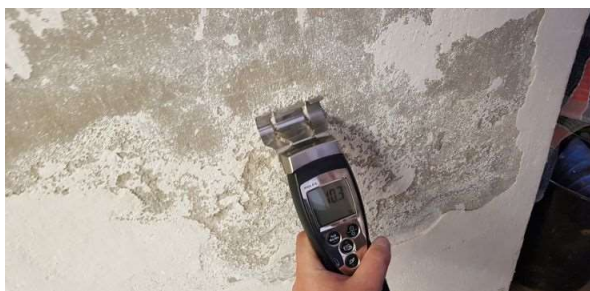
Detail z měření vlhkosti vnitřní stěny v interiéru 1. NP v zadním traktu – naměřená hodnota zde činí 10.3% - dle ČSN vlhkost velmi vysoká

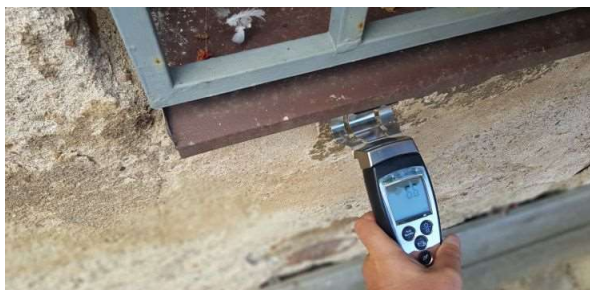
Detail z měření vlhkosti zadní fasády v blízkosti okenního otvoru – naměřená hodnota zde v místě vlhkostního projevu činí 6.6% - vlhkost zvýšená
