Diagnostika mostů v kraji Vysočina

Diagnostika mostu ev. č. 11255-3
(III-11255 Rynárec - Janovice)

Na základě objednávky z 27. 2. 2018 (zakázka č. 18009, číslo zakázky dle objednatele) byl proveden diagnostický průzkum mostu 11255-3 („Most Janovice“) na silnici III-11255.

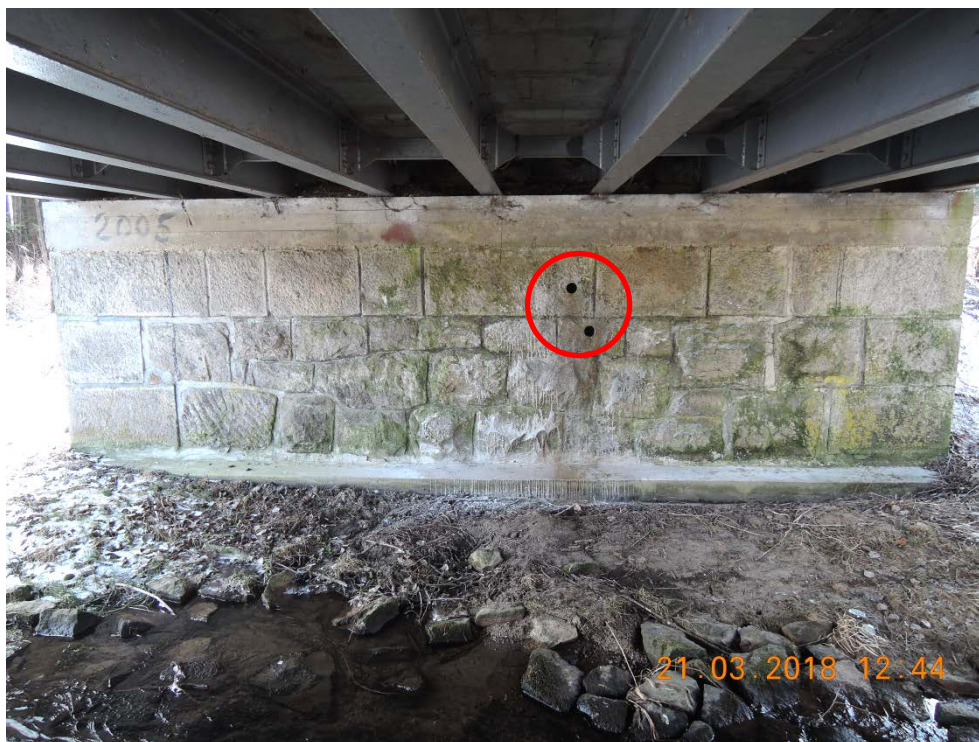
Vrty byly provedeny v opěře OP2 (jižní opěra). Vrty byly vedeny vodorovně přibližně v ose mostu (viz obrázek č. 1). **Zjištěná celková tloušťka opěry byla 1050 mm.** Odebrané jádro je dokumentováno na obrázku č. 2.

Obrázek č. 1: Umístění vodorovných vrtů na opěře.

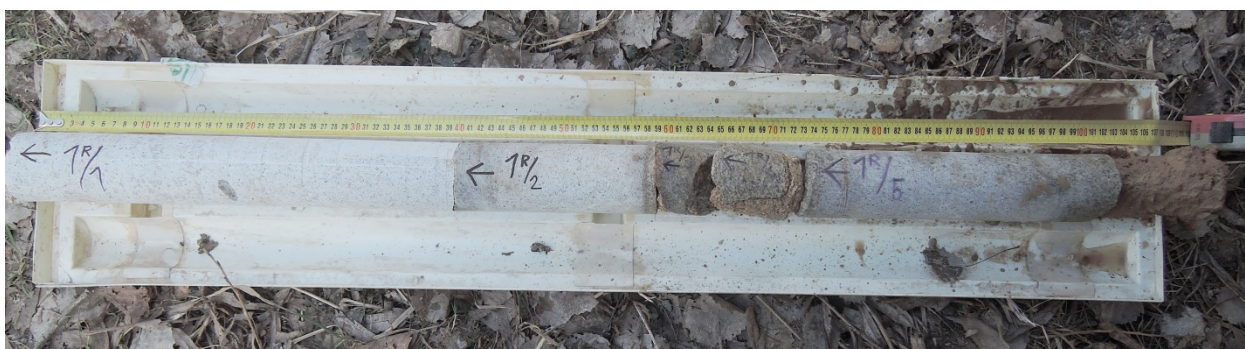
Tato malta se nachází na povrchu celé konstrukce (opěry, křídla) a je bez zjevných poruch. Malta dosahuje do hloubky cca 40 – 60 mm. Při odběru jader byla zastižena také původní malta konstrukce. Jedná se pravděpodobně o vápeno-cementovou maltu. Malta je pórovitá, obsahuje písek frakce 1 – 2 mm, výjimečně 2 – 4 mm. Odhadnutá pevnost této malty je 2 – 3 MPa. Spáry v konstrukci jsou překvapivě široké – ve vrtu byl zastižen úsek délky 130 mm vyplněný granitovými úlomky a maltou.

Obrázek č. 2: Odebrané jádro 1R (šipky ukazují k lici konstrukce).

1R část 3 a 4: Drobné granitové části s vápeno-pískovou maltou (obsahuje písek frakce 1-2, výjimečně 2-4), pórovitá, odhadnutá pevnost do 2-3 MPa
