# **Most 12419-1**

Most přes potok u obce Salačova Lhota

## **HLAVNÍ PROHLÍDKA**

**Objekt: Most ev.č. 12419-1 (Most přes potok u obce Salačova Lhota)**

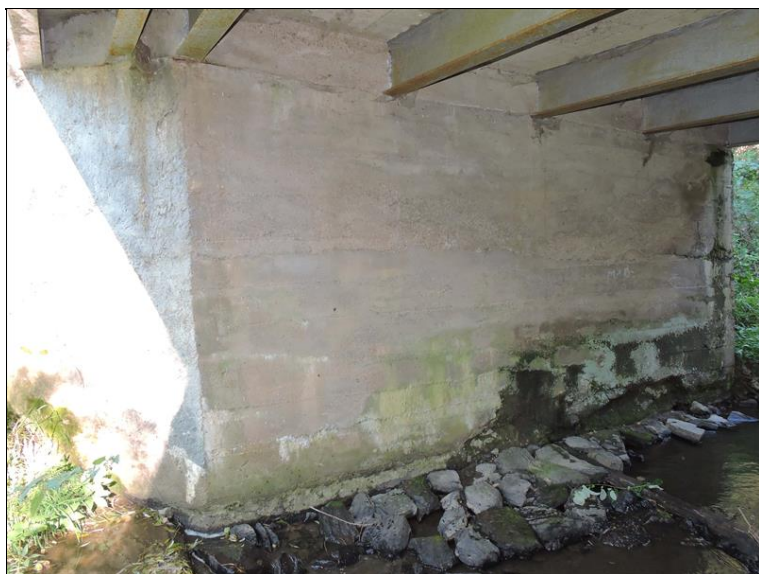
Pohled na opěru č. 1

- [1.1] 1.1 Základy mostních podpěr a křídel Stav základů bez provedení sond nelze zjistit. Nebyly pozorovány závady způsobené poruchami základů.
- [1.2] 1.2 Mostní podpěry a křídla V místě spáry mezi NK a úložným prahem opěr jsou patrný průsaky.  
Na líci opěr jsou patrné výrazné výluhy pojiva v místě pracovních

spar. V úrovni kolísání hladiny potoka dochází k hloubkové degradaci betonu důlků opěr a tvoří se kaverny.

| [2] | 1.2 | Mostní podpěry a křídla | Zajistit diagnostický průzkum, kterým bude stanoven rozsah poškození mostu a navržen další postup ve správě a údržbě. |

| [4] | 1.2 | Mostní podpěry a křídla | Provést patní ochranný betonový práh opěr. |
| [5] | 1.2 | Mostní podpěry a křídla | Sanovat betony opěr a křídel. |

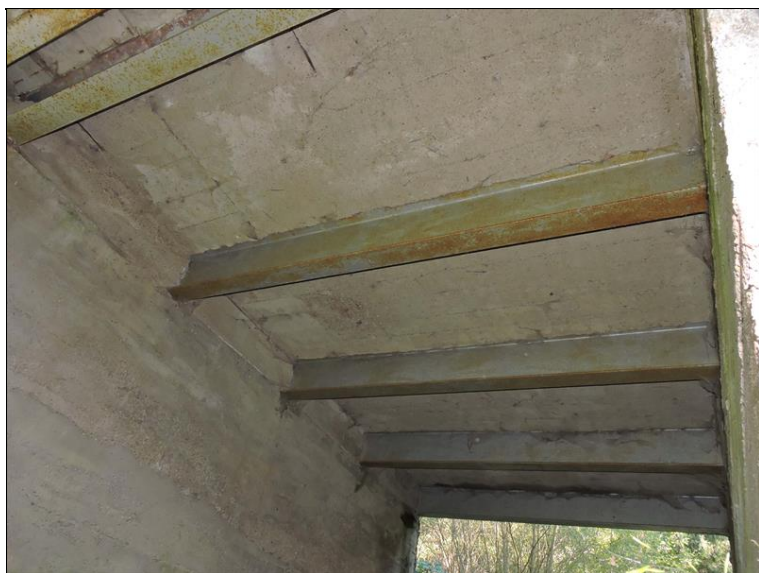
Podhled na nosnou konstrukci

U ocelových nosníků jsou patrné stopy povrchové koroze. Na spodním líci desky mostovky jsou patrné drobné výkvěty, lokálně opadané krycí vrstvy s odhalenou korodující výztuží.

Mostní závěry nejsou funkční, je patrný průsak do prostoru uložení nosné konstrukce.

| [6] | 2.1 | Nosná konstrukce | Obnovit PKO ocelových nosníků. |
| [7] | 2.1 | Nosná konstrukce | Očistit výztuž, ošetřit spec. nátěrem a provést opravu podhledu vhodnou sanační metodou. |

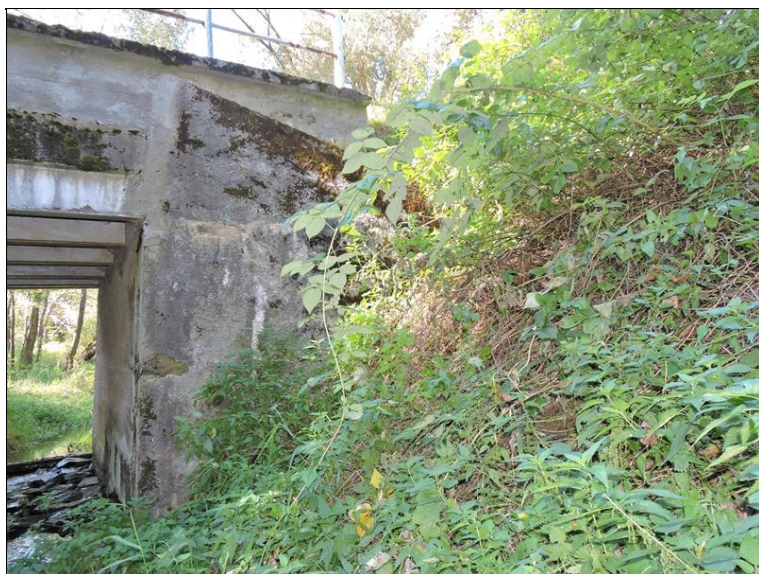
Křídlo č. 1 - levá strana

Na pohledových plochách křídel jsou svislé trhliny (Kř2L-25 mm), všesměrné trhliny, místy výkvěty a inkrustace (Kř 1,2 L). Uchycené mechy. Beton křídel degraduje. V blízkém okolí křídel je uchycená vegetace.
