Most 11244-1

Most před obcí Pavlov

HLAVNÍ PROHLÍDKA

Objekt: Most ev.č. 11244-1 (Most před obcí Pavlov)

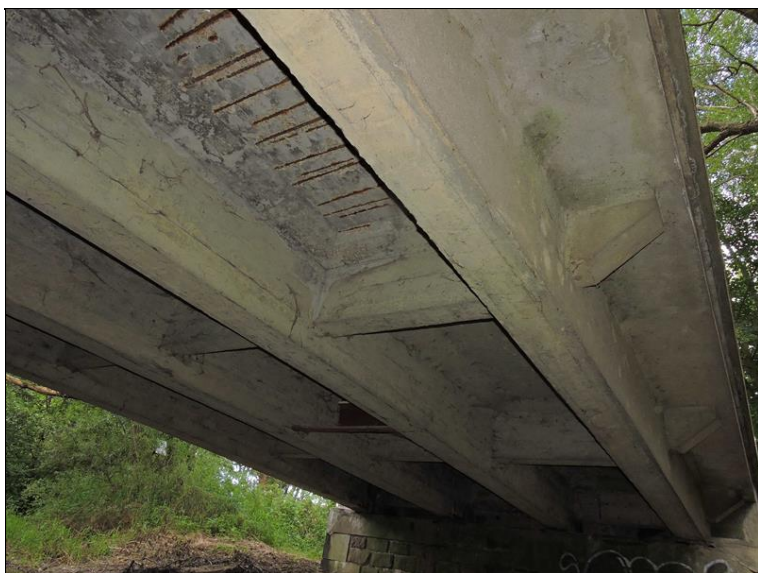
Podhled na nosnou konstrukci

2. Nosná konstrukce			
[2.1]	2.1	Nosná konstrukce	Na podhledu nosné konstrukce jsou viditelné stopy promáčení, výluhy, výkvěty. Na spodním povrchu nosné konstrukce (trámy) jsou odpadlé krycí vrstvy betonu s obnaženou výztuží, s prokopírovanými třmínky, dochází přitom ke korozi podélné výztuže hlavně nad opěrami včetně příčníků. Opadané krycí vrstvy s obnaženou výztuží i na desce.
[2.2]	2.3	Mostní závěry	Mostní závěry nejsou funkční, v místech podpovrchové dilatace je vozovka popraskaná, nerovná. Na obou stranách je patrný průsak mostními závěry do prostoru uložení.

Zajistit diagnostický průzkum, který bude podkladem pro rozhodnutí o způsobu a rozsahu opravy mostu.
