Interpretace výsledků stanovení polyaromatických uhlovodíků v asfaltových směsích

Krajská správa a údržba silnic Vysočiny
Kosovská 16
Jihlava
IČ: 00090450

Na základě vaší objednávky 72032081 (50/2023) byl analyzován obsah polycyklických aromatických uhlovodíků (PAU) ve vzorcích asfaltových vývrtů komunikace **II/351 Dobrouč - Lipina křiž. II/353**. Na ploše plánované opravy (18 100 m²) byly provedeno 7 vývrtů jádrovým vrtákem o průměru 100 mm. Stanovení bylo provedeno za účelem zatřídění znovuzískané asfaltové směsi dle vyhlášky 283/2023 o kritériích, při jejichž splnění je asfaltová směs vedlejším produktem nebo přestává být odpadem.

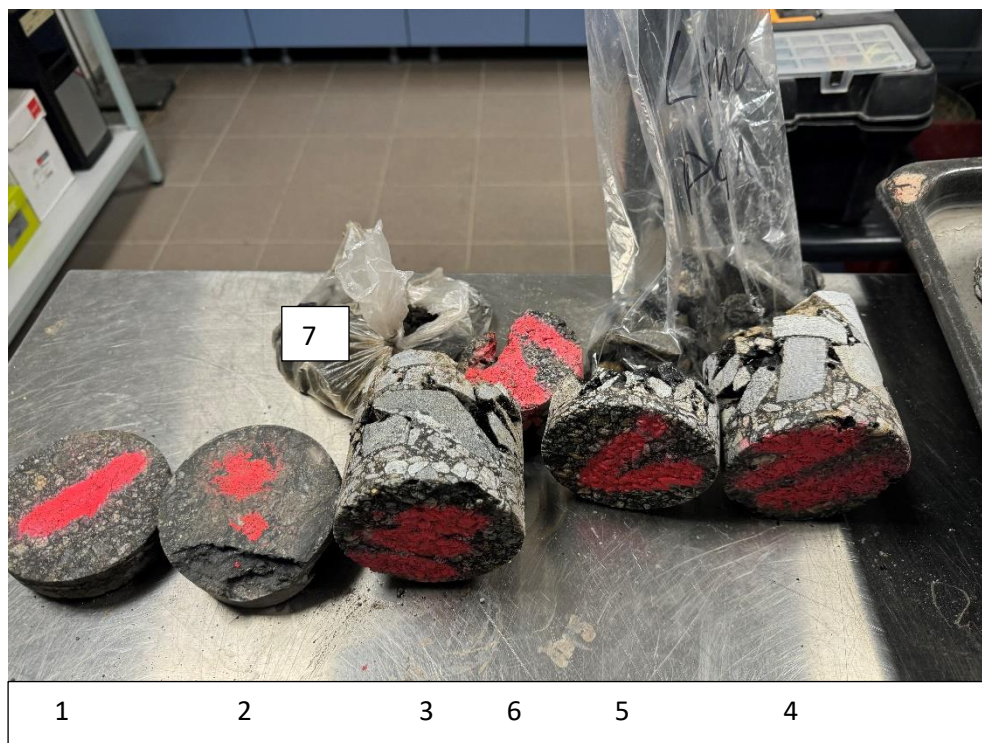
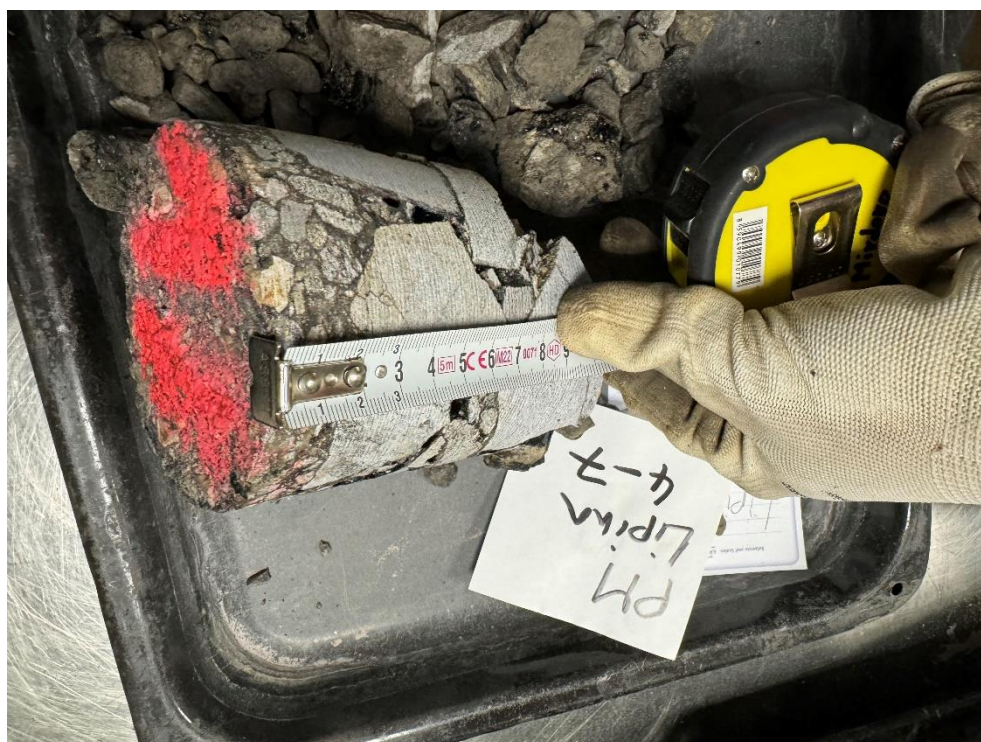
Příloha 1

Vzorek č.	Specifikace	Číslo výsledkového protokolu	Zjištěná suma 12 PAU (mg/kg suš.)	Benzo(a)pyren <50 mg/kg suš.	Kvalitativní třída
86/23	1. vrstva 1-3 vývrtu	CL23-JI-0148	968,3	Ne	ZAS-T4
87/23	1. vrstva 4-7 vývrtu	CL23-JI-0149	1350,0	Ne	ZAS-T4

Obrusná vrstva byla tvořena mikrokobercem, který byl analyzován společně s penetračním makadamem, viz foto v příloze. Vývrt č.7 byl během odběru rozdrčen, a proto byl uložen do PE sáčku. Materiál je možné využít v půdorysném profilu komunikace jako nestmelenou podkladní vrstvu nebo ke konstrukci zemního tělesa, za předpokladu vyhovujících výsledků stanovení obsahu škodlivin dle tabulky č. 2.1 přílohy 2 vyhlášky 283/2023. Pokud se materiál z komunikace stane odpadem je nutné uložit odpad na skládku nebezpečného odpadu.

Vývrty v pořadí dle odběrového protokolu.
