# **Most 152-013**

Most v obci Třebelovice přes potok

## **HLAVNÍ PROHLÍDKA**

**Objekt: Most ev.č. 152-013 (Most v obci Třebelovice přes potok)**

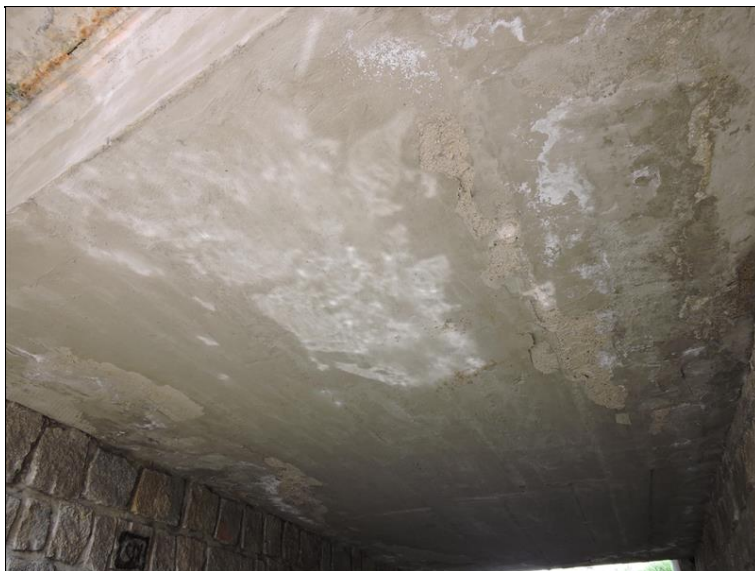
DSCN4448-resize.JPG  
Podhled na NK

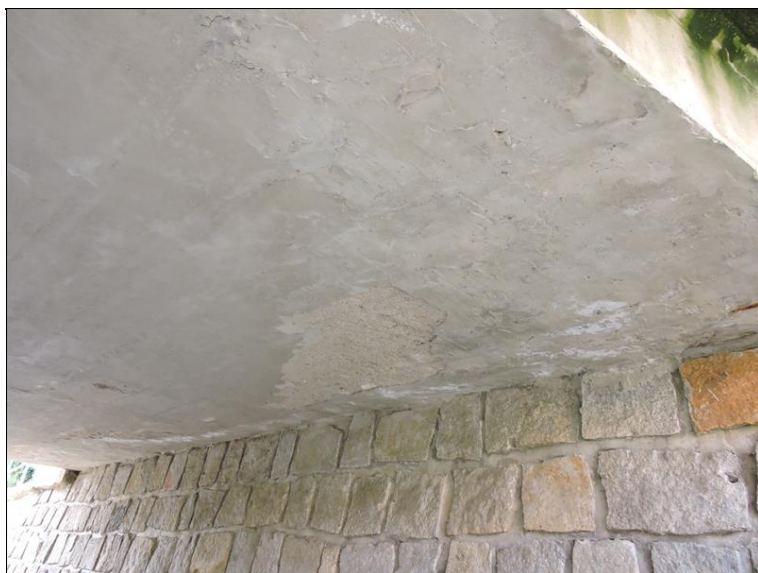
DSCN4450-resize.JPG

Stavební stav mostu zůstává beze změn. Neřešení současné situace povede v krátké době ke zhoršení stavebního stavu mostu. Zhoršuje se zejména deska (NK), kvalita betonu je nízká.

### **2.1 Nosná konstrukce**

Na pohledu nosné konstrukce jsou viditelné stopy promáčení, výluhy způsobené průsakem do prostoru uložení. Na zasažených místech dochází k opadávání omítek a povrchové degradaci betonu desky.

| [1] | 5 | Další části | Vzhledem k celkovému stavu mostního objektu doporučuji zajistit diagnostický průzkum, kterým bude stanoven rozsah poškození mostu a navržen další postup ve správě a údržbě. Pokud má být zachována stávající konstrukce mostu, jeví se jeho oprava jako bezodkladná. Do doby provedení vyhodnocení (diagnostiky / návrhu opravy /opatření), doporučuji provádět udržovací práce, které zajistí bezpečný provoz na mostě. |

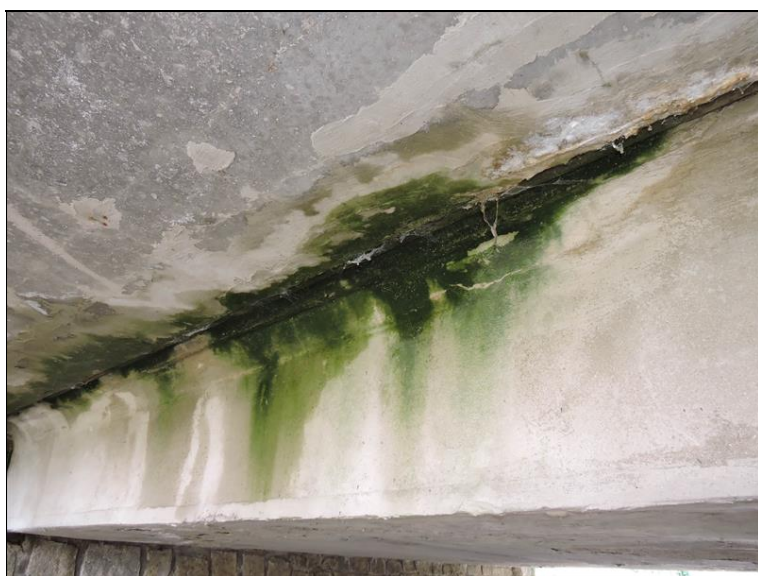
DSCN4465-resize.JPG

### **2.1 Nosná konstrukce**

Zatéká na obou stranách mezi původní nosnou konstrukcí a rozšířením o chodník.
