ZPRÁVA O RIZIKU PRO POJISTITELE

Kraj Vysočina

29. KVĚTNA 2024

Krajský úřad Kraje Vysočina

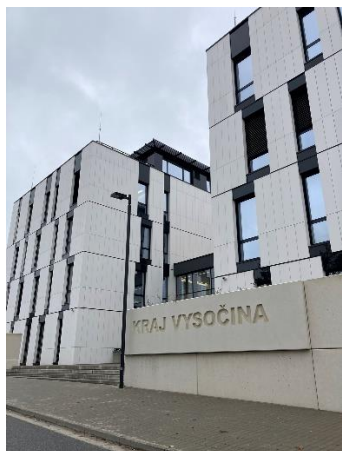
Foto 1 – Nová dvoj budova E.

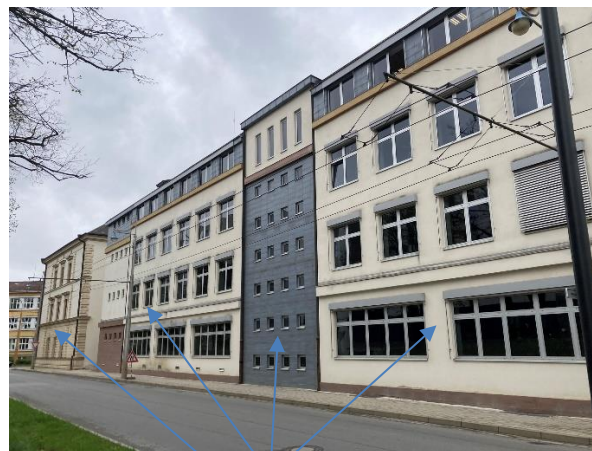
Foto 2 – Budova A a C z ulice Ke Skalce.

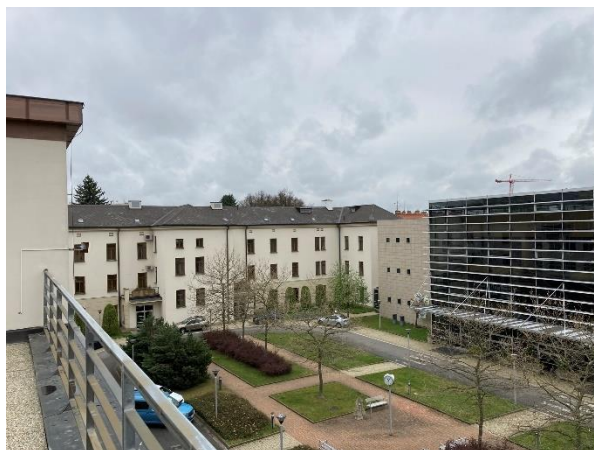
Foto 3 – Pohled do vnitrobloku areálu – A, B, C.

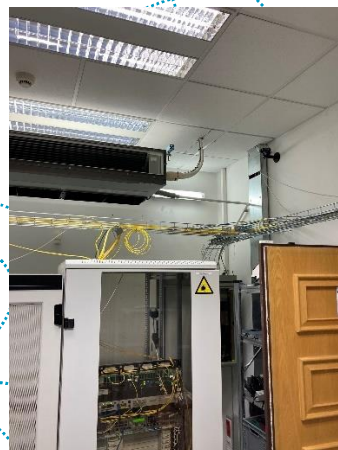
Foto 4 – Serverovna se stabilním hasicím zařízením.

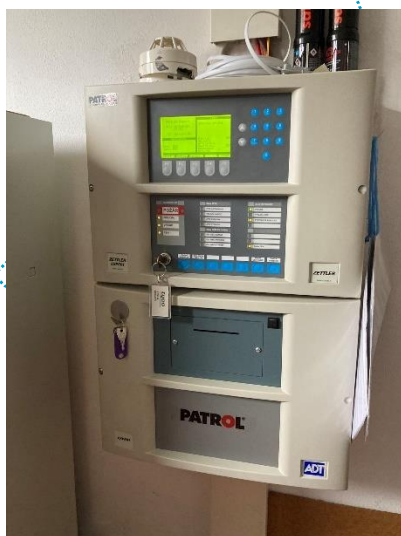
Foto 5 – Ústředna EPS na vrátnici budovy C.

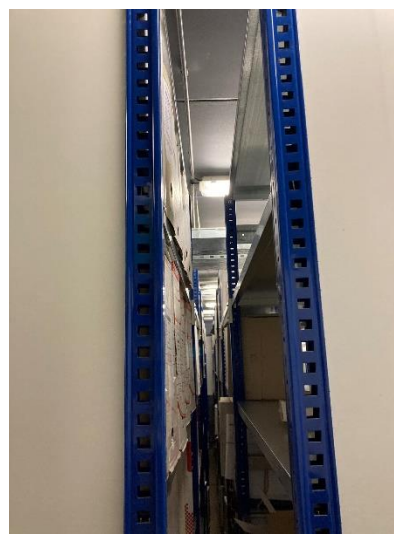
Foto 6 – Centrální spisovna v budově C.

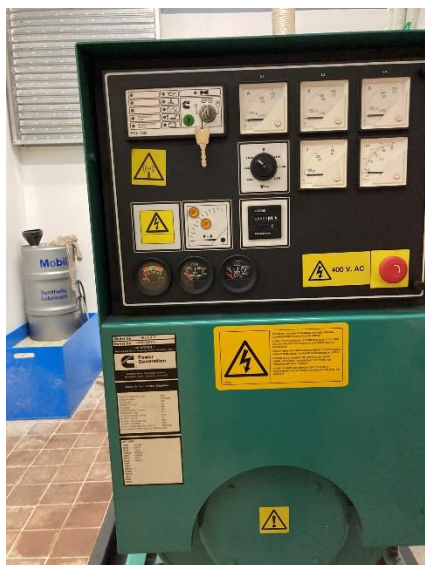
Foto 7 – Záložní dieselagregát.

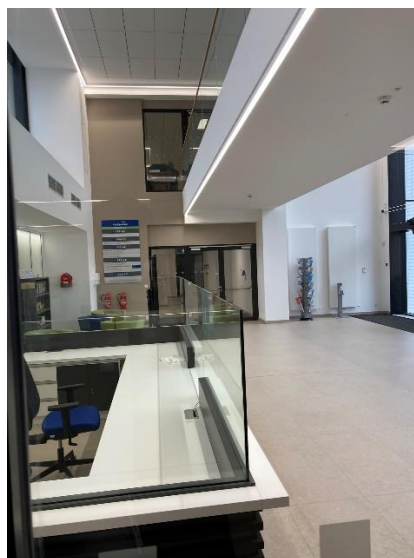
Foto 8 – Spojovací koridor „dvojbudovy“ E.

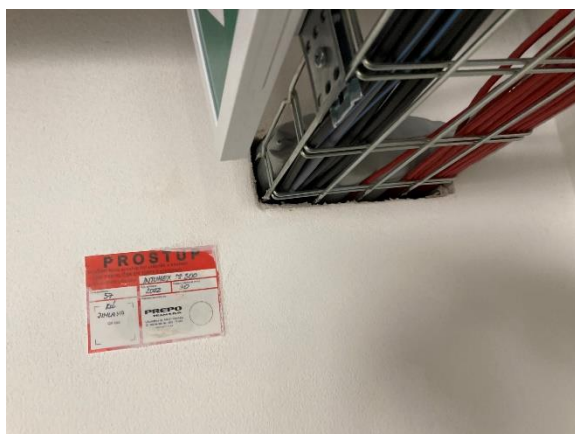
Foto 9 – Požární prostup v budově E s protipožárním sáčkem na grafitové bázi Intumex PS.

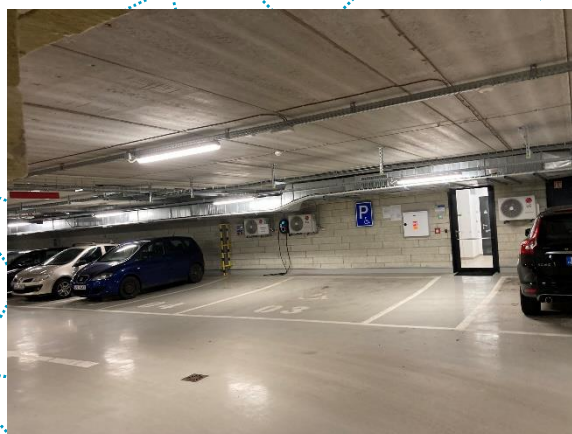
Foto 10 – Nabíjecí místo pro elektromobily v podzemní garáži budovy E.

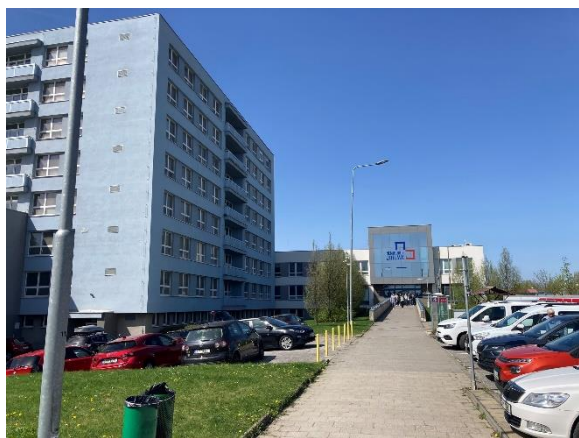
Foto 1 – Pohled na hlavní vchod – budova A, vlevo budova E.

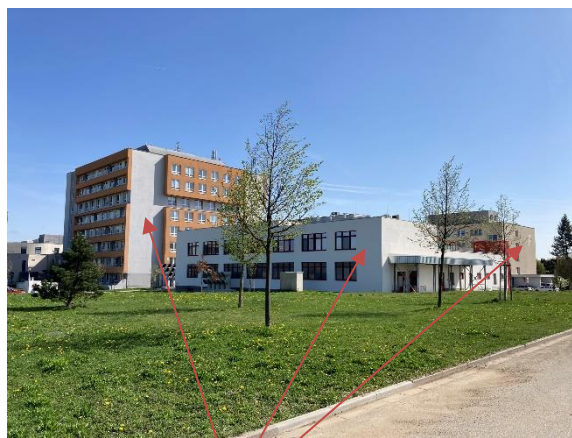
Foto 2 – Budova G, J, F.

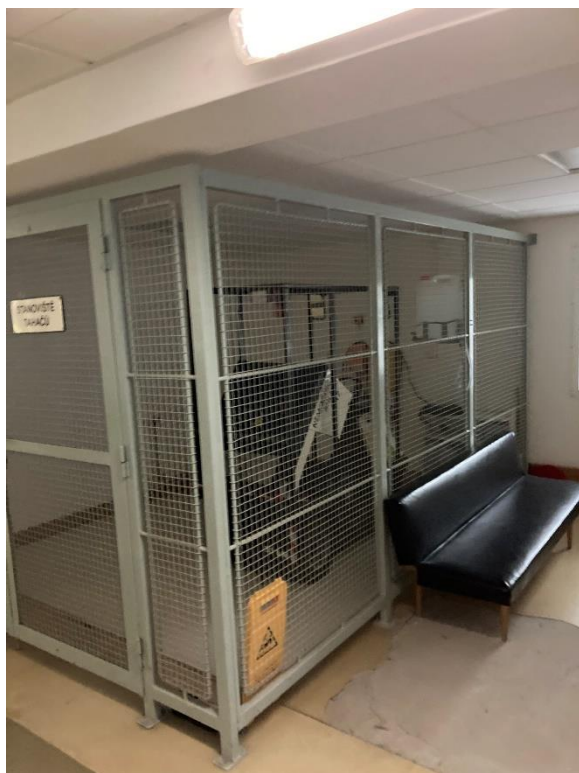
Foto 3 – Nabíjecí místo tažného vozíku v podzemním koridoru mezi budovami.

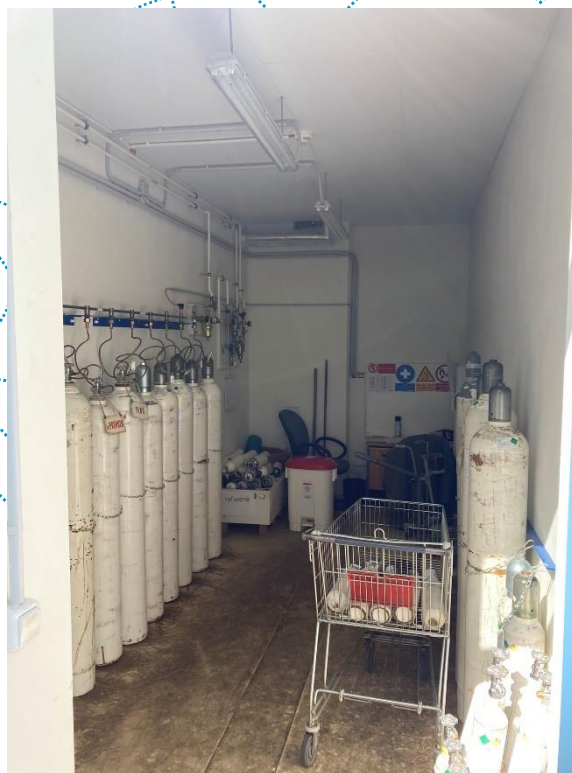
Foto 4 – Technická místnost centrálního zdroje kyslíku.

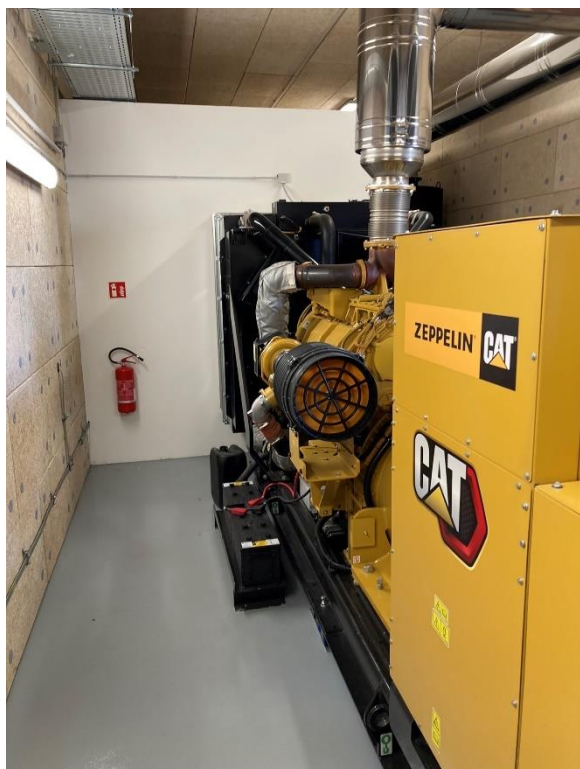
Foto 5 – Záložní diesel generátor r.v. 2020 ve strojovně náhradního zdroje.

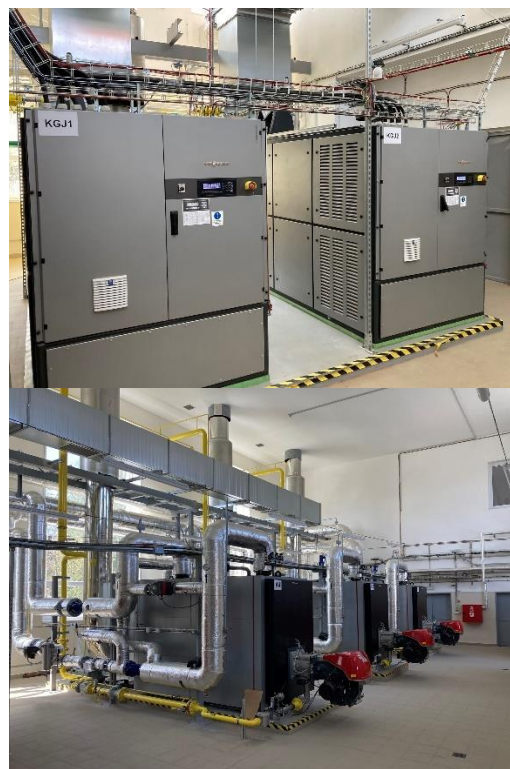
Foto 6 – Nové kogenerační jednotky a plynové kotle v nově zrekonstruované kotelně – budova K.

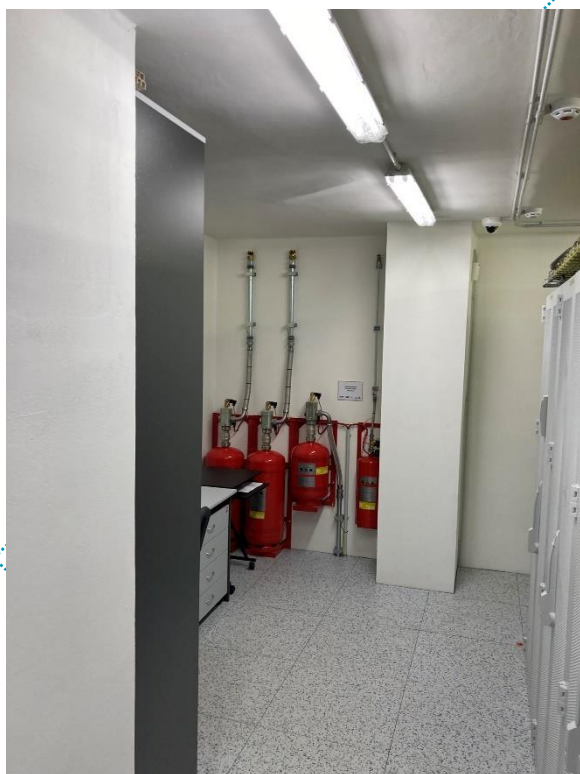
Foto 7 – SHZ v serverovně (hasivo FM200).

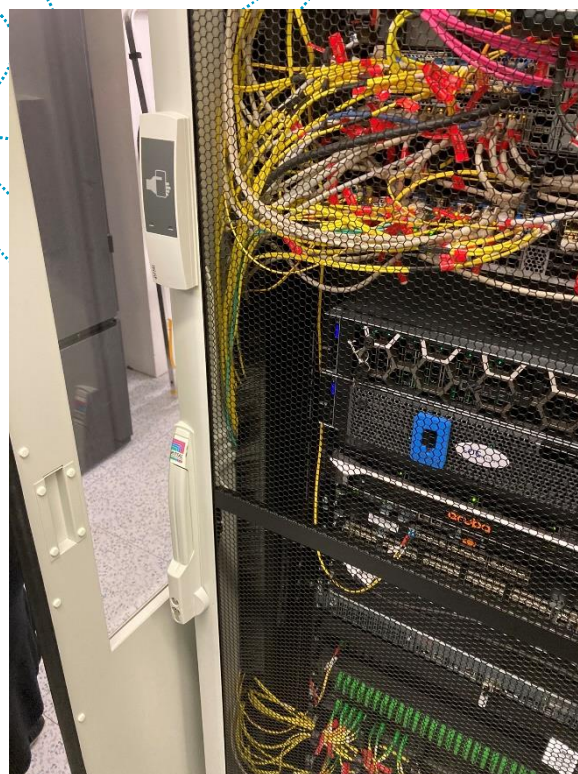
Foto 8 – Serverovna – uzamykatelný přístup do racků + přístup na čip.

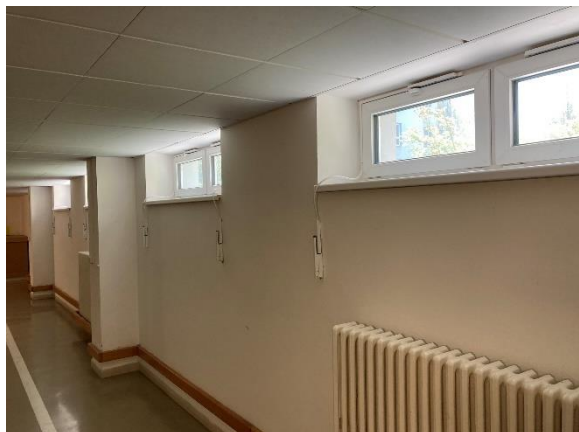
Foto 9 – Větrání CHCÚ ovládané EPS.

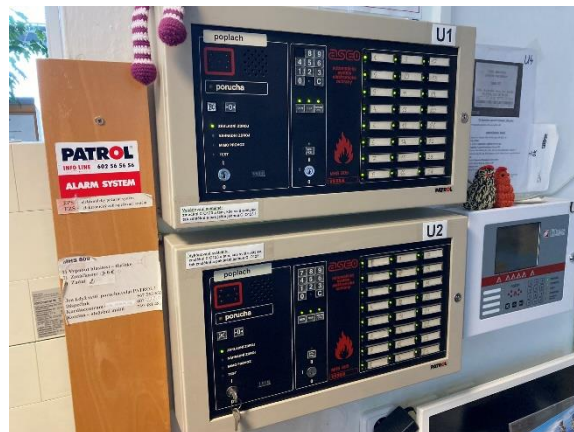
Foto 10 – Centrály EPS na vrátnici budovy A.

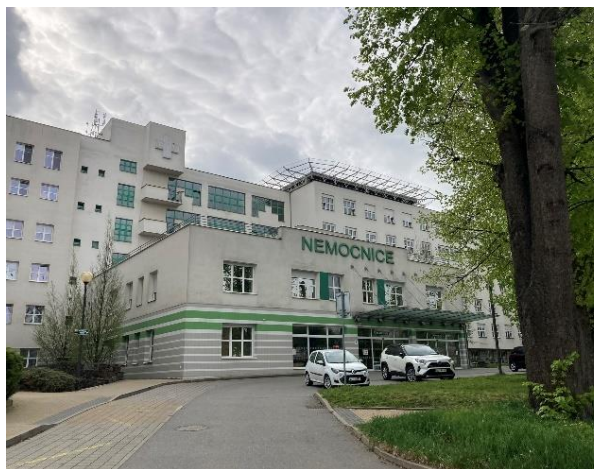
Foto 1 – Vchod do hlavního monobloku pavilonů

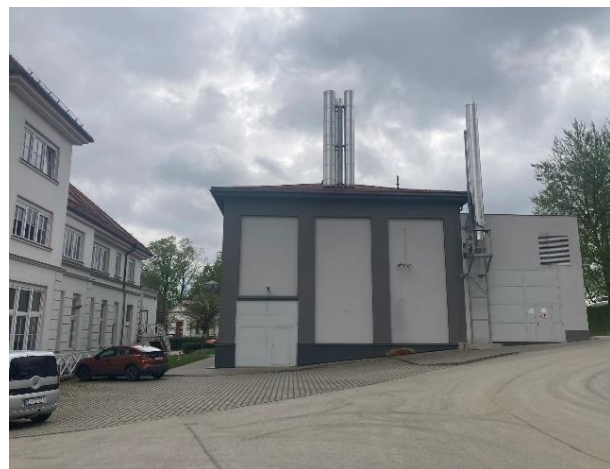
Foto 2 Budova kotelny a kogenerační jednotky.

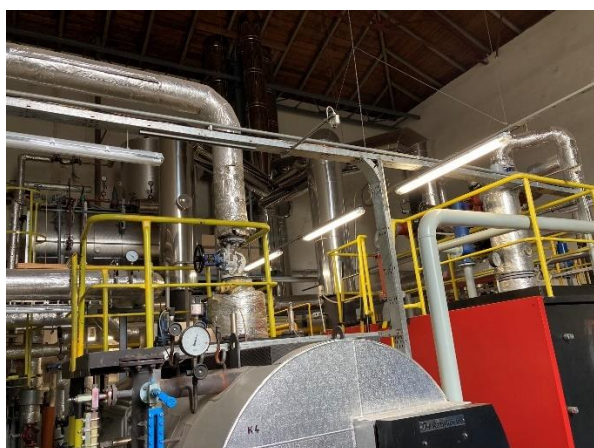
Foto 3 – Centrální plynová kotelna – 2 kotle teplovodní, jeden parní pro provoz prádelny.

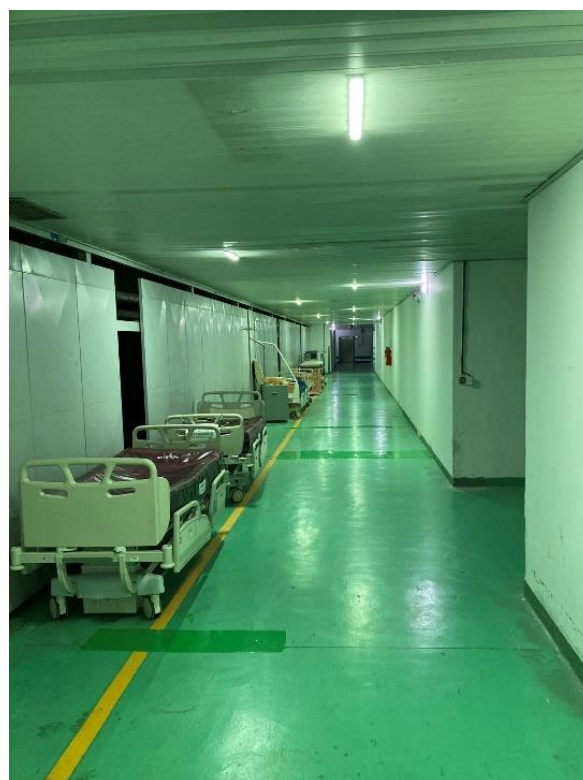
Foto 4 – Podzemní spojovací koridor v hlavním monobloku budov.

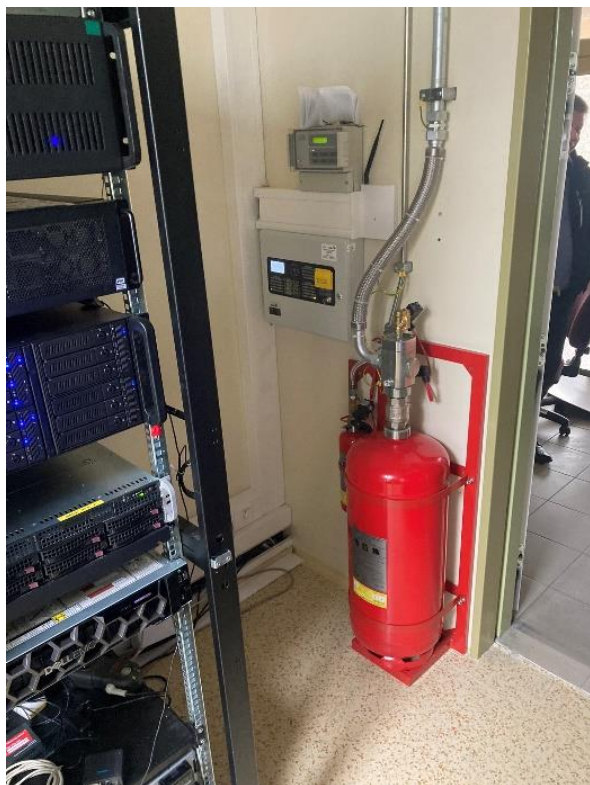
Foto 5 – HSZ v serverovně.

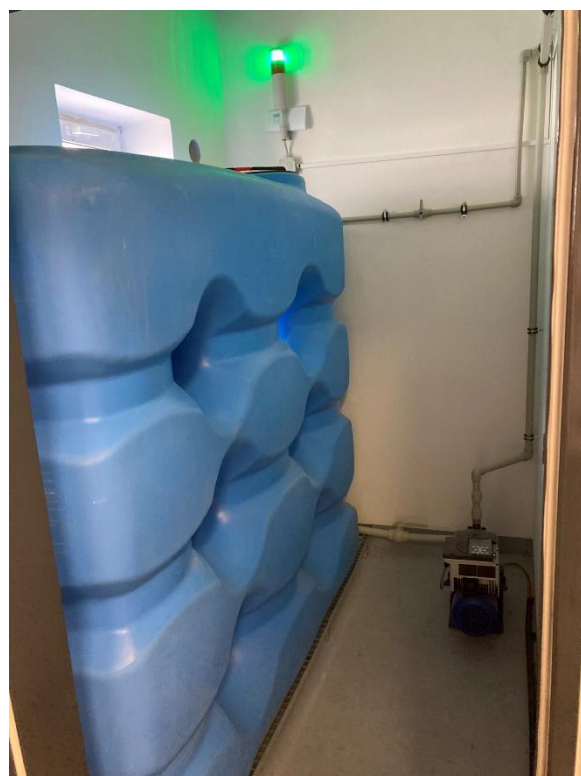
Foto 6 – Požární nádrž heliportu.

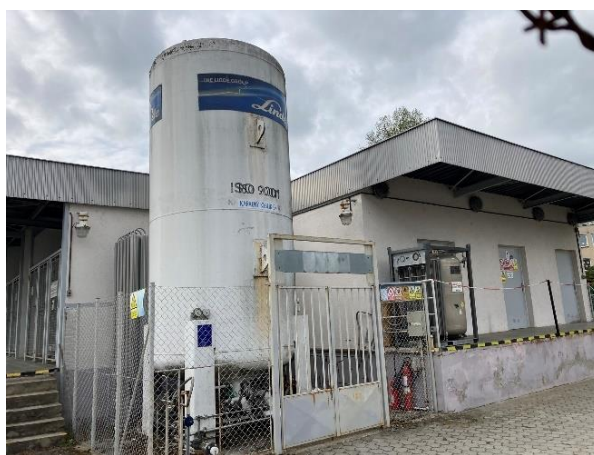
Foto 9 – Odpařovací stanice kyslíku.

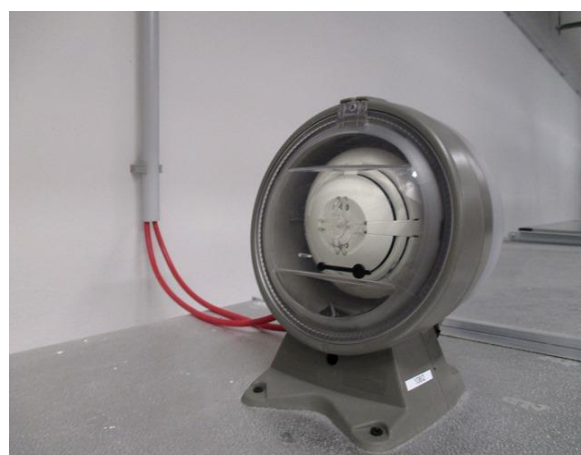
Foto 10 – Detekce kouře ve VZT (foto z r. 2016).
