**Diagnostika vozovky
Silnice II/128 Pacov – Lukavec, 1. stavba
(km 4,546 – 8,613)**

**Zpráva pro
PUDIS a.s.
Nad Vodovodem 2/3258
100 31 Praha 10**

Září 2016

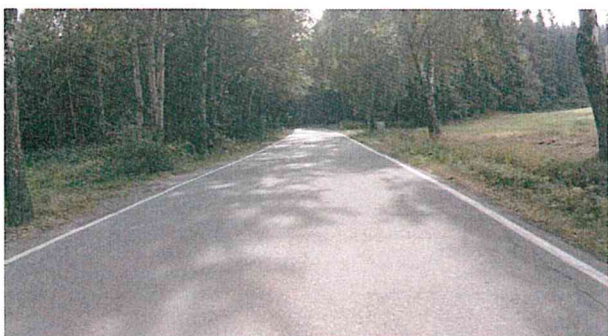
Pohled na úsek (podélné trhliny na okraji)

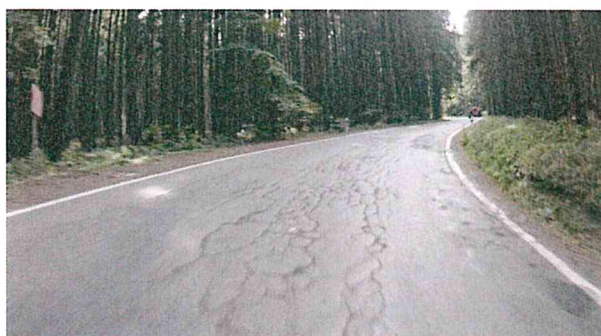
Pohled na úsek (mozaikové trhliny, vysprávky)
