Most 3441-2

Most přes náhon v Břevnici

HLAVNÍ PROHLÍDKA

Objekt: Most ev.č. 3441-2 (Most přes náhon v Břevnici)

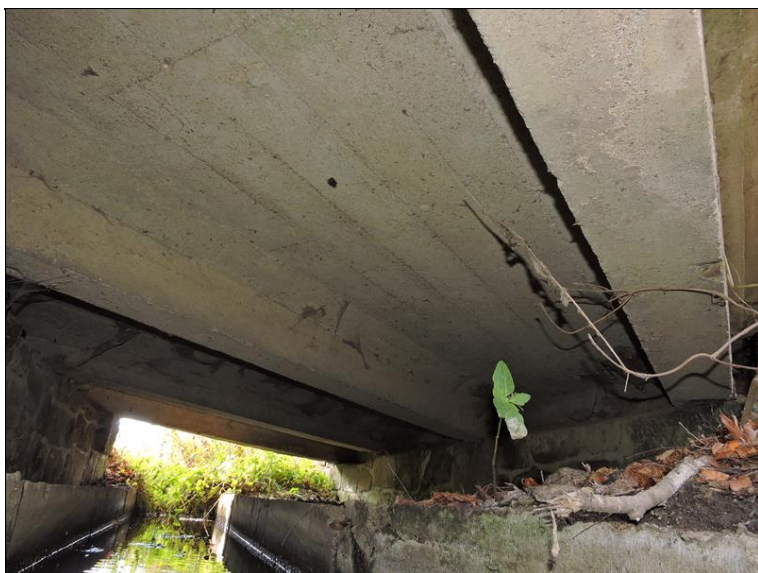
Podhled na nosnou konstrukci

- [2.1] 2.1 Nosná konstrukce Na spodním povrchu nosné konstrukce jsou odpadlé krycí vrstvy betonu s obnaženou výztuží, dochází přitom ke korozi výztuže v místě uložení.

- [1] 2.1 Nosná konstrukce Očistit výztuž, ošetřit spec.nátěrem a vyspravit krycí vrstvu.
