# **Most 3441-3**

Most přes potok v Břevnici

## **HLAVNÍ PROHLÍDKA**

**Objekt: Most ev.č. 3441-3 (Most přes potok v Břevnici)**

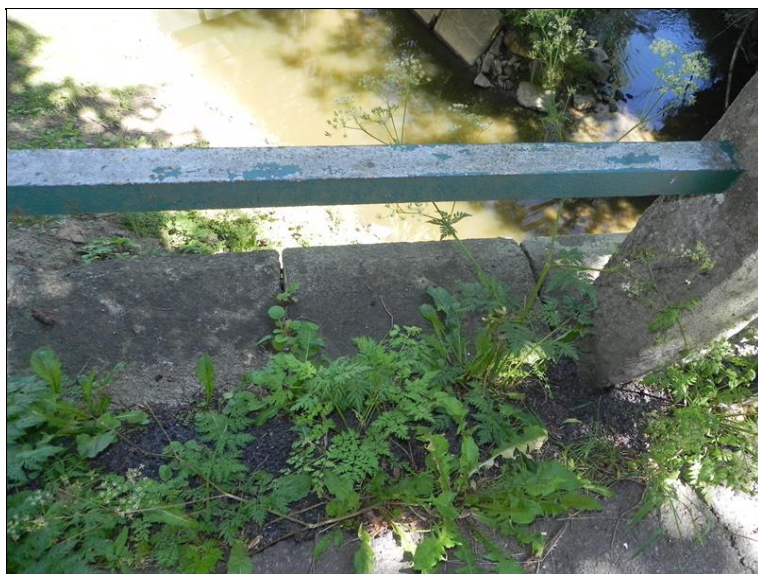
DSCN5463-resize.JPG

#### 4.2 Zábradlí

Za opěrou č. 2 na pravé straně je poškozený betonový sloupek zábradlí - madlo není ukotveno do sloupku. Nebezpečné zakončení.

| [4] | 4.2 Zábradlí | Při opravě říms osadit nový normový zádržný systém vyhovující současné ČSN.Zabezpečit konec madla na uraženém sloupku za OP2-PS. |

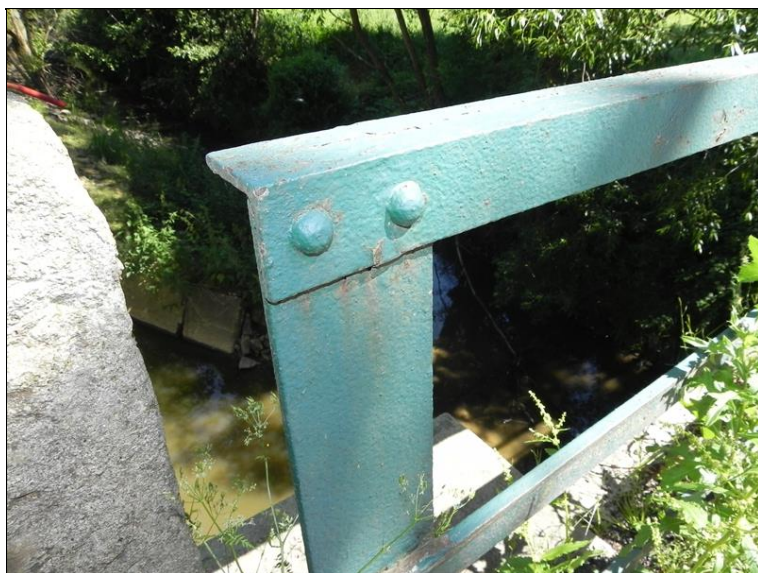
DSCN5464-resize.JPG

#### 4.2 Zábradlí

Za opěrou č. 2 na pravé straně je poškozený betonový sloupek zábradlí - madlo není ukotveno do sloupku. Nebezpečné zakončení.

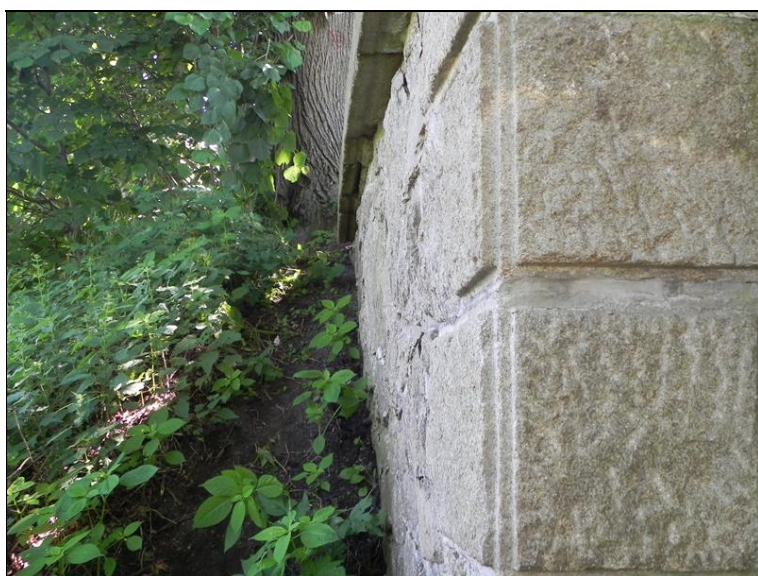
Kř2L - vyboulení křídla

#### **1.2.4 křídlo**

Mostní křídla mají drobné trhliny ve spárách. Kř2L je mírně vyboulené.

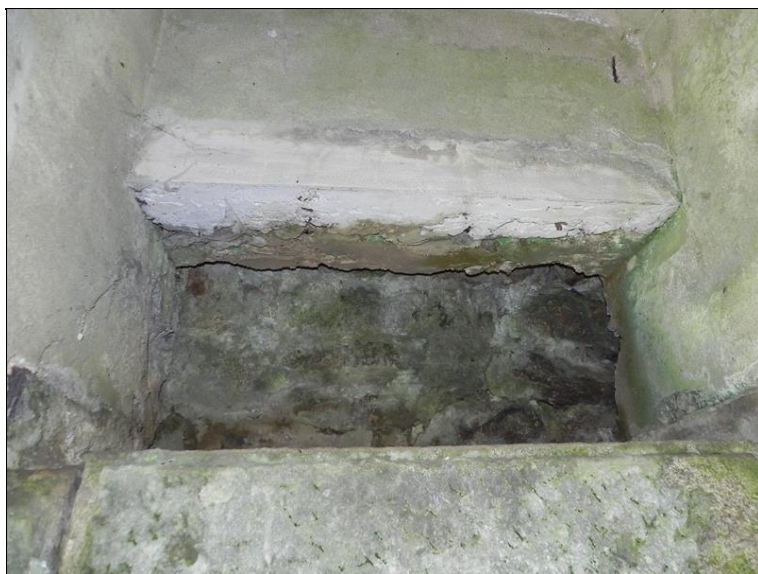
Zatékání na příčník nad OP1 - PS

### 2.1 Nosná konstrukce

Na pohledu nosné konstrukce jsou viditelné stopy promáčení, výluhy - nejvíce patrné v místě opěry č. 1, trám č. 3. K zamáčení dochází z důvodu převrstvení vozovky, kdy voda stéká na úložné prahy obou opěr.

Trámy jsou poškozené zejména v místě uložení. Více je poškození patrné na opěře č. 1 z důvodu prosakující vody z dilatace říms a převrstvení vozovky.

V omítce na pohledu NK místy dochází k odpadávání.

Na trámech jsou viditelné podélné trhliny v místě uložení NK.

| [1] | 2.1 Nosná konstrukce | Očistit výztuž, ošetřit spec.nátěrem a provést reprofilaci trámů a příčníků vhodnou sanační metodou. |

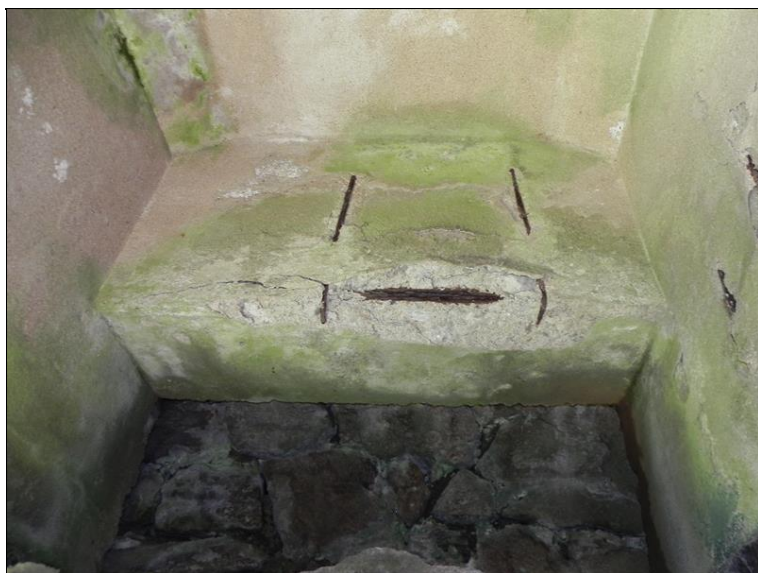
Odhalená korodující výztuž v příčníku nad OP1

### 2.1 Nosná konstrukce

Na pohledu nosné konstrukce jsou viditelné stopy promáčení, výluhy - nejvíce patrné v místě opěry č. 1, trám č. 3. K zamáčení dochází z důvodu převrstvení vozovky, kdy voda stéká na úložné prahy obou opěr.

Trámy jsou poškozené zejména v místě uložení. Více je poškození patrné na opěře č. 1 z důvodu prosakující vody z dilatace říms a převrstvení vozovky.

V omítce na pohledu NK místy dochází k odpadávání.

Na trámech jsou viditelné podélné trhliny v místě uložení NK.

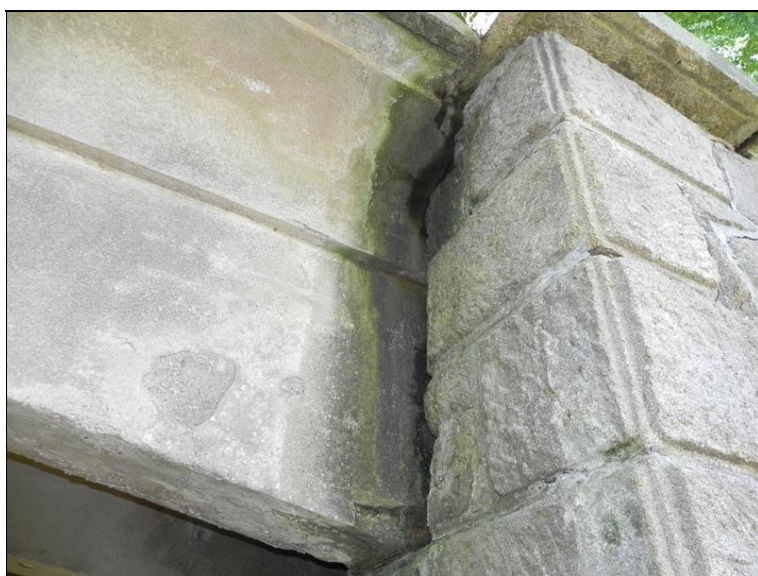
Zatékání na NK v místě dilatace - pravá strana

### 2.1 Nosná konstrukce

Na pohledu nosné konstrukce jsou viditelné stopy promáčení, výluhy - nejvíce patrné v místě opěry č. 1, trám č. 3. K zamáčení dochází z důvodu převrstvení vozovky, kdy voda stéká na úložné prahy obou opěr.

Trámy jsou poškozené zejména v místě uložení. Více je poškození patrné na opěře č. 1 z důvodu prosakující vody z dilatace říms a převrstvení vozovky.

V omítce na pohledu NK místy dochází k odpadávání.

Na trámech jsou viditelné podélné trhliny v místě uložení NK.

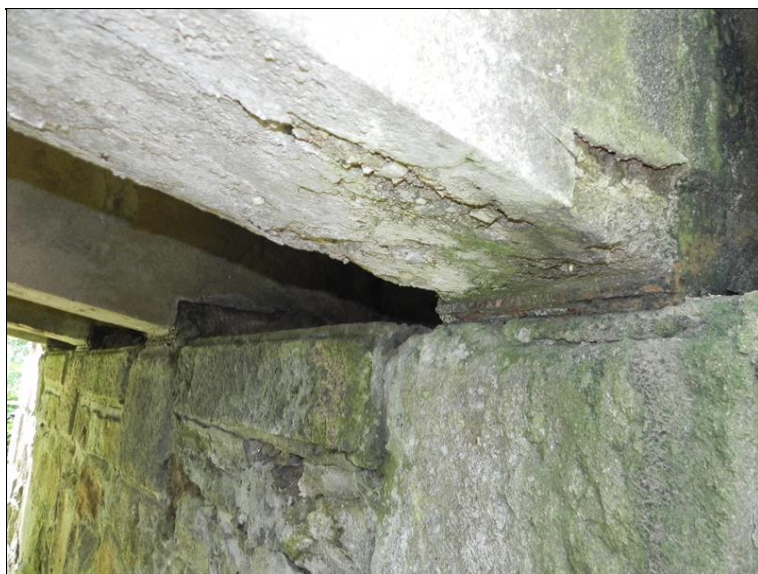
#### Ložiska nad OP1

opěry č. 1.

##### 2.1 Nosná konstrukce

Na pohledu nosné konstrukce jsou viditelné stopy promáčení, výluhy - nejvíce patrné v místě opěry č. 1, trám č. 3. K zamáčení dochází z důvodu převrstvení vozovky, kdy voda stéká na úložné prahy obou opěr.

Trámy jsou poškozené zejména v místě uložení. Více je poškození patrné na opěře č. 1 z důvodu prosakující vody z dilatace říms a převrstvení vozovky.

V omítce na pohledu NK místy dochází k odpadávání.

Na trámech jsou viditelné podélné trhliny v místě uložení NK.

##### 2.2 Ložiska, klouby

Výrazná koroze ocelových ložisek, zejména u

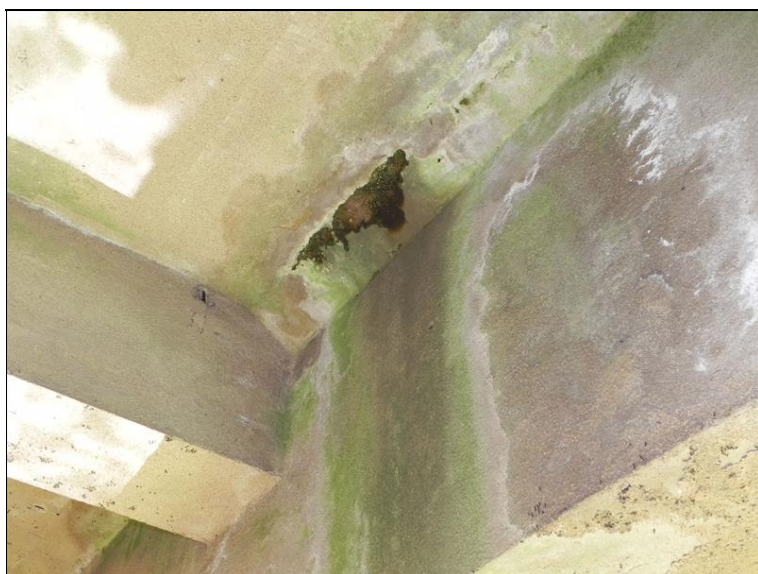
#### Zatékání na nosník č. 4

##### 2.1 Nosná konstrukce

Na pohledu nosné konstrukce jsou viditelné stopy promáčení, výluhy - nejvíce patrné v místě opěry č. 1, trám č. 3. K zamáčení dochází z důvodu převrstvení vozovky, kdy voda stéká na úložné prahy obou opěr.

Trámy jsou poškozené zejména v místě uložení. Více je poškození patrné na opěře č. 1 z důvodu prosakující vody z dilatace říms a převrstvení vozovky.

V omítce na pohledu NK místy dochází k odpadávání.

Na trámech jsou viditelné podélné trhliny v místě uložení NK.
