OBJEDNATEL:			CHCISTATIKA.CZ		
TOLZA, SPOL. S.R.O. KAŠTANOVÁ 539/64 620 00 BRNO IČ: 26970678 DIČ: CZ26970678					
HLAVNÍ PROJEKTANT	ING.DAVID TRÍSKA		Ing. Martin Vošček mvoscek@chcistatika.cz		
ZODP. PROJEKTANT	ING.DAVID TRÍSKA	ČKAIT 1006778			
VYPRACOVAL	ING.MARTIN VOŠČEK				
KRAJ: VYSOČINA		K.Ú.: VELKÉ MEZIŘÍČÍ [779091]			
NÁZEV AKCE:			STUPEN		
TOL 136 FVE DOMOV PRO SENIORY, VELKÉ MEZIŘÍČÍ			DATUM		
			FORMÁT.		
			MĚŘÍTKO		
NÁZEV OBJEKTU:		ČÁST:	Č. ZAK	-	ČÍSLO
DOMOV PRO SENIORY		STAVEBNĚ KONSTRUKČNÍ ŘEŠENÍ	SOU.	DOC	SOUPR.
NÁZEV PŘÍLOHY:			Č. PŘÍLOHY:		
STATICKÉ POSOUZENÍ STÁVAJÍCÍ STAVBY PRO UMÍSTĚNÍ FVE			01

Název akce:	STATICKÉ POSOUZENÍ STÁVAJÍCÍ STAVBY PRO UMÍSTĚNÍ FVE
Název objektu:	DOMOV PRO SENIORY
Druh stavby:	STÁVAJÍCÍ STAVBA
Objednatel:	TOLZA, SPOL. S.R.O. KAŠTANOVÁ 539/64 620 00 BRNO IČ: 26970678 DIČ: CZ26970678
Zodpovědný projektant:	Ing. DAVID TRÍŠKA, AUTORIZACE ČKAIT 1006778
Vypracoval:	Ing. MARTIN VOŠČEK
Stupeň projektové dokumentace:	DSP
Katastrální území:	VELKÉ MEZIŘÍČÍ

Předmětem posouzení konstrukce je budova domovu pro seniory, konkrétně sekce A a Sekce B, které se nachází ve Velkém Meziříčí. Posouzením je ověřena funkční způsobilost konstrukce po osazení F

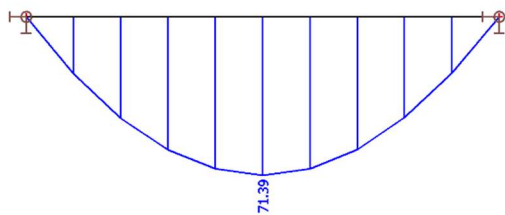
##### Ohybový moment s FVE

$$M_{rd}=153 \text{ kNm} > M_{ed}=71 \text{ kNm} \rightarrow \text{Panel vyhovuje}$$

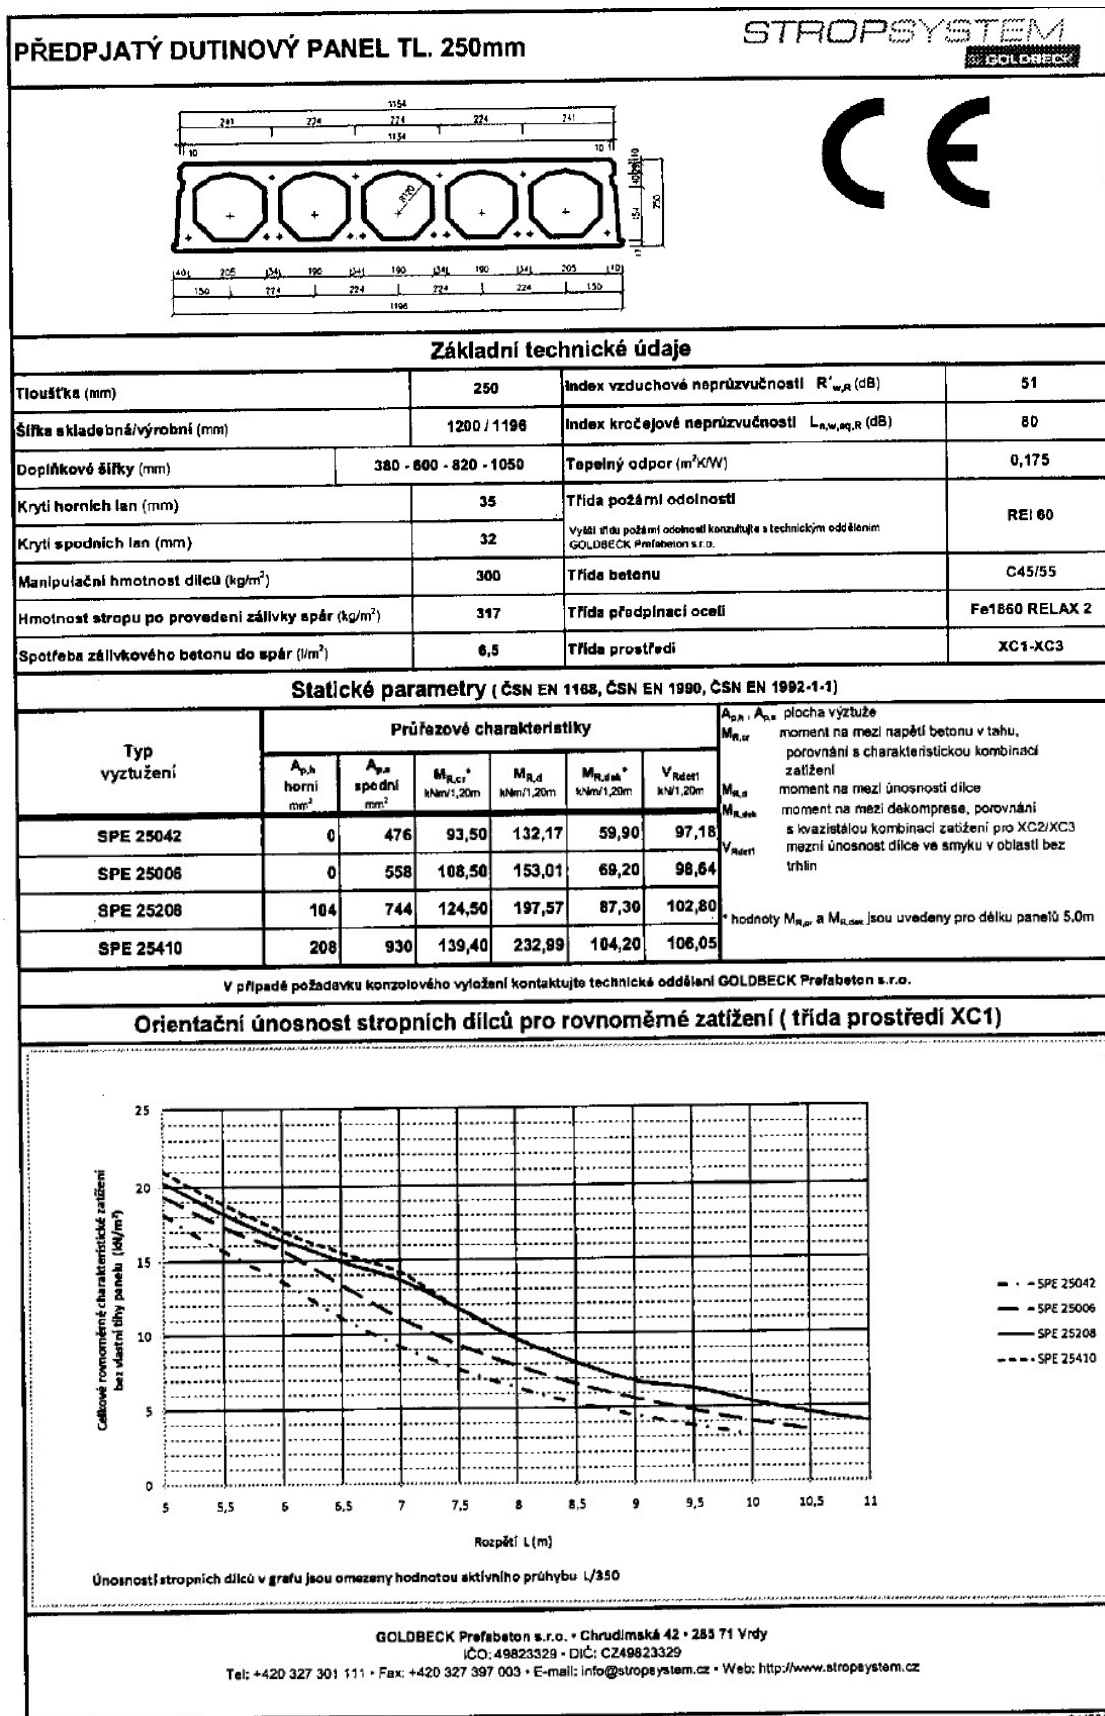
Obrázek 2 – Únosnost stropních panelů z původního statického posouzení (Goldbeck Prefabeton s.r.o)

Podle výkresů 2008-20-RD-BK-403 a 2008-20-RD-BK-404 se v místě budoucího umístění nachází panely označeny jako položka č.31 s vyztužením SPE 25206. Dle specifikace (Obrázek 2) uvedené v statickém výpočtu jsou to panely SPE 25006 nebo SPE 25208. Na stranu bezpečnou je uvažováno s méně únosnou variantou – SPE 25006.

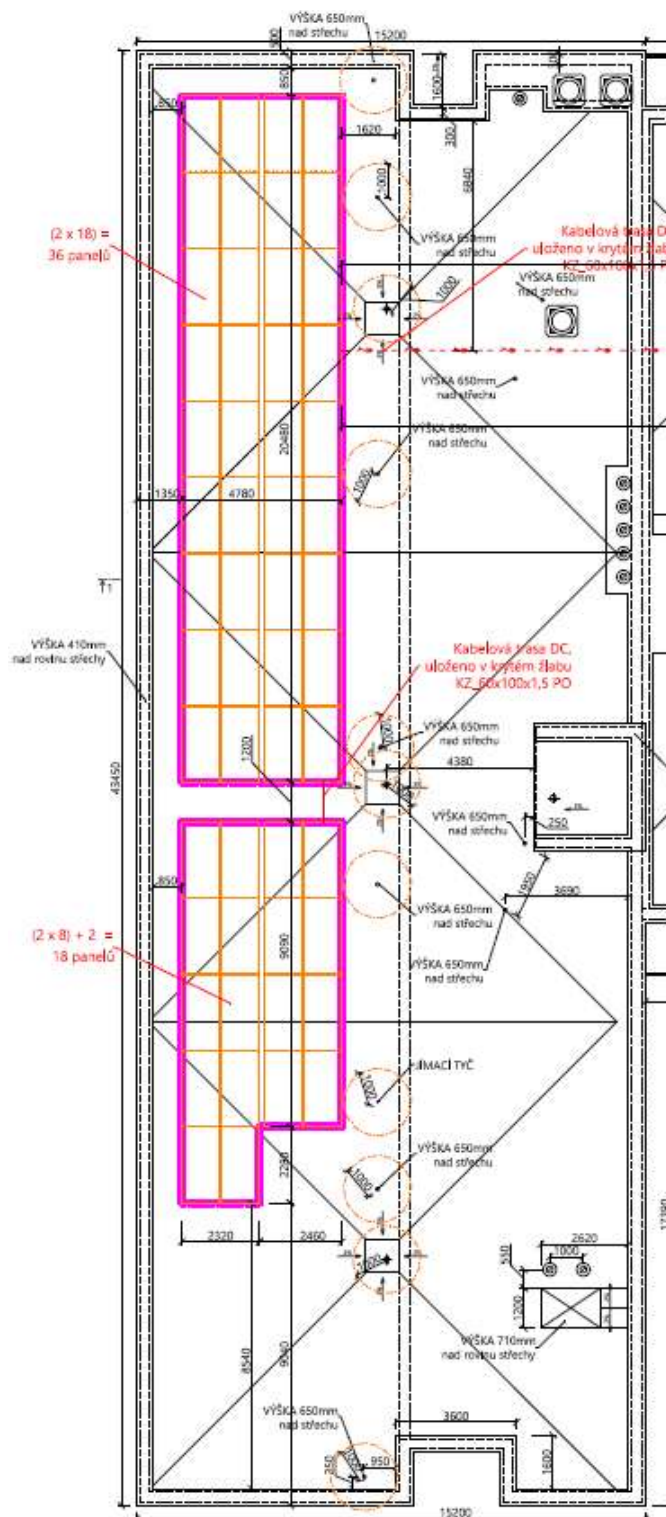
Obrázek 3 - Umístění FVE panelů pro objekt – Sekce A (projektová dokumentace od firmy Tolza spol. s.r.o)

Konstrukci objektů Sekce A a Sekce B je možné přitížit FVE panely o max. hmotnosti 30 kg/m<sup>2</sup> v rozsahu dle Obrázek 3 až Obrázek 7 níže.

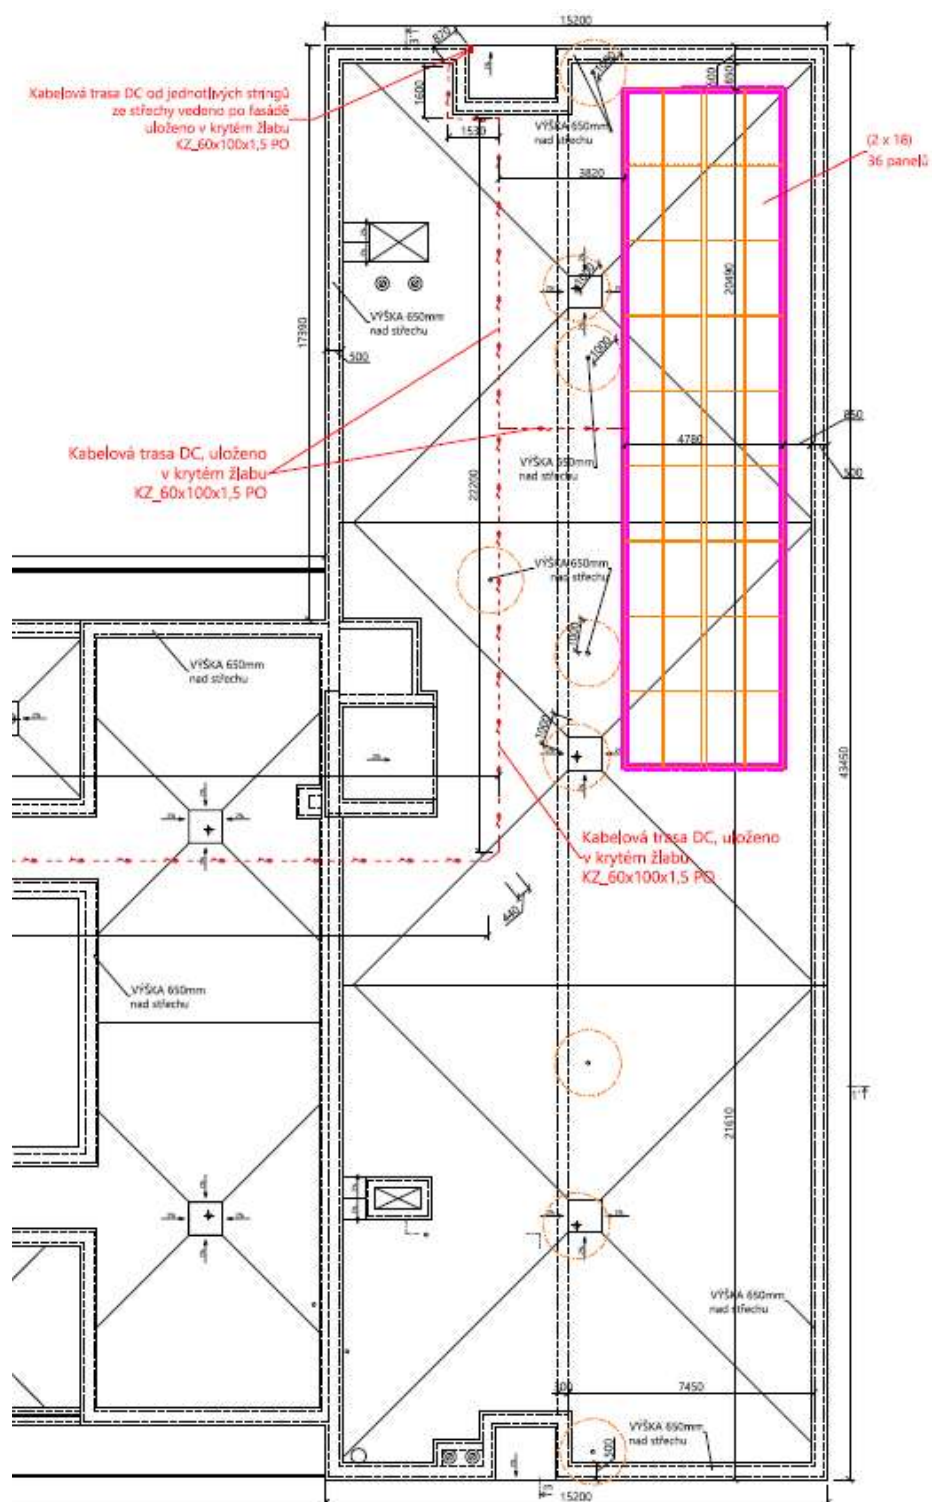
Obrázek 4 - Umístění FVE panelů pro objekt – Sekce B (projektová dokumentace od firmy Tolza spol. s.r.o)

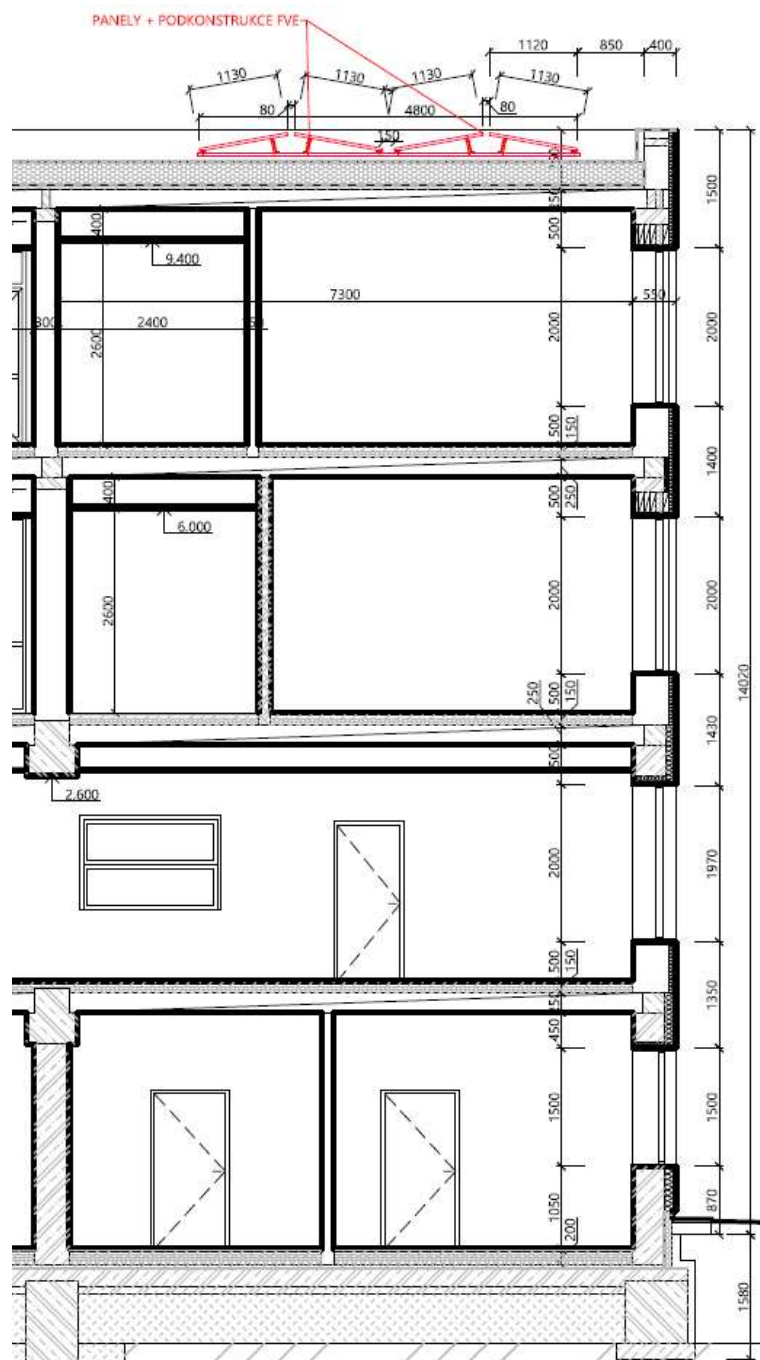
Obrázek 6 - Umístění FVE panelů pro objekt – Sekce B (projektová dokumentace od firmy Tolza spol. s.r.o)

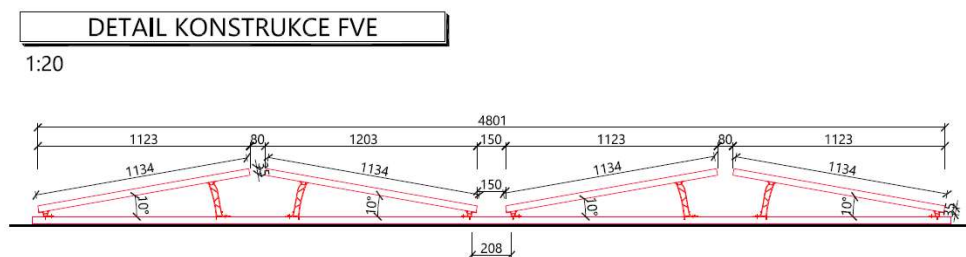
Obrázek 7 – Detail a rozměry FVE panelů pro objekt (projektová dokumentace od firmy Tolza spol. s.r.o)
