## AUDIT BEZPEČNOSTI PK

### II/351 CHOTĚBOŘ – ČESKÁ BĚLÁ

### AUDIT BEZPEČNOSTI NA POZEMNÍCH KOMUNIKACÍCH

Stavba: „II/351 CHOTĚBOŘ – ČESKÁ BĚLÁ“.

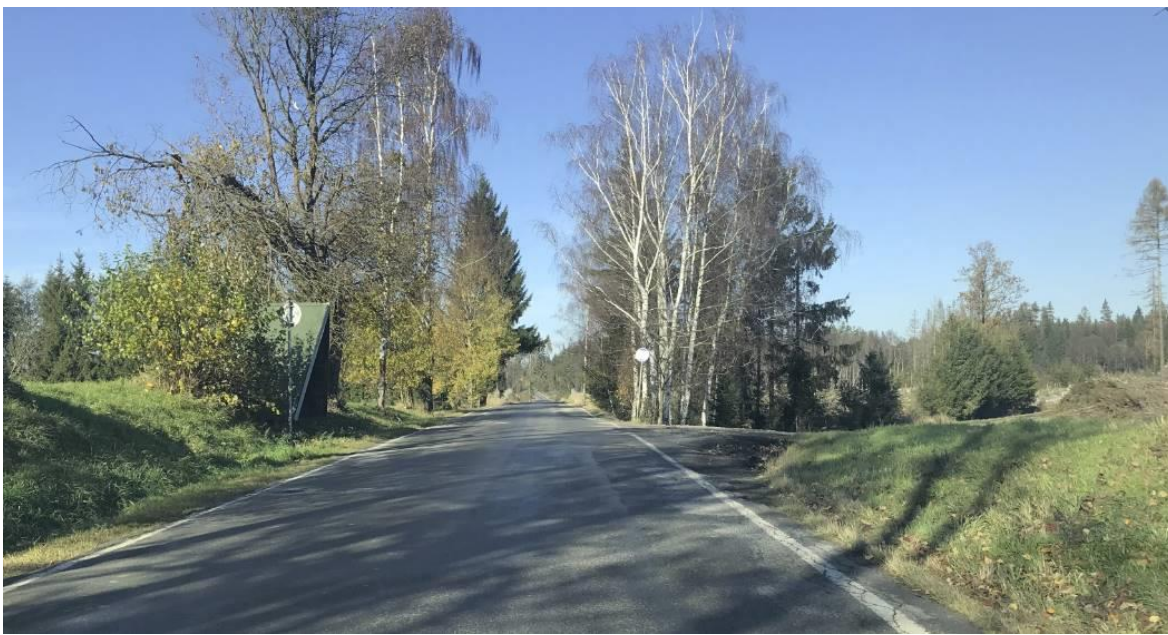
Obr. 4 Pohled na autobusovou zastávku – třetí část stavby km 1,600

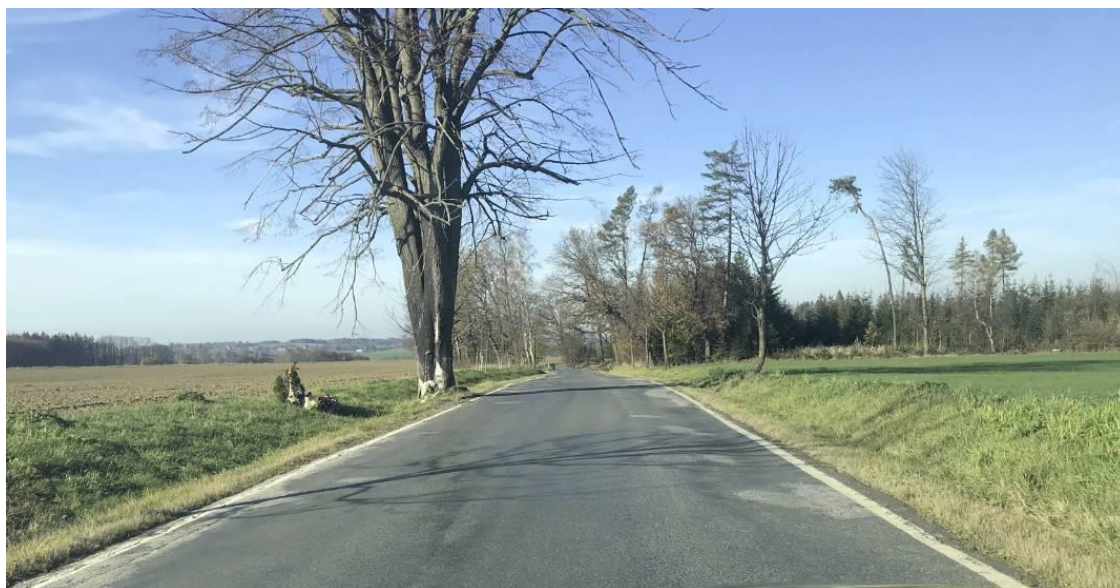
Obr. 7 Pohled na pevnou překážku – strom vlevo v druhé části projektu km 1,050

- v km 1,050 v úseku č. II stavby vpravo ve směru staničení je na krajnici strom, viz foto č. 7.
- v km 0,550 v úseku č. II stavby vlevo ve směru staničení je na krajnici strom, viz foto č. 8.
- V km 0,200 v úseku č. III stavby vpravo ve směru staničení je na krajnici strom, viz foto č. 12.

Navrhované stromy jsou pro bezpečnost silničního provozu velmi nebezpečné, rostou přímo na krajnici silnice a jejich kořeny narušují konstrukční vrstvy silnice. Tvoří pevnou překážku a není možné tuto překážku ochránit např. svodidly. Jsou příliš blízko zpevnění silnice. Při vyhodnocení dopravní nehodovosti bylo zjištěno, že do stromu /km 1,050/ narazilo vozidlo, kde poté zemřely dvě osoby. Tato skutečnost přímo popírá základní zásadu bezpečnosti, že komunikace má být odpouštějící, když řidič udělá malou chybu a následek nesmí být fatální a nevratný.

Označené stromy smýtit a pařezy vyfrézovat.

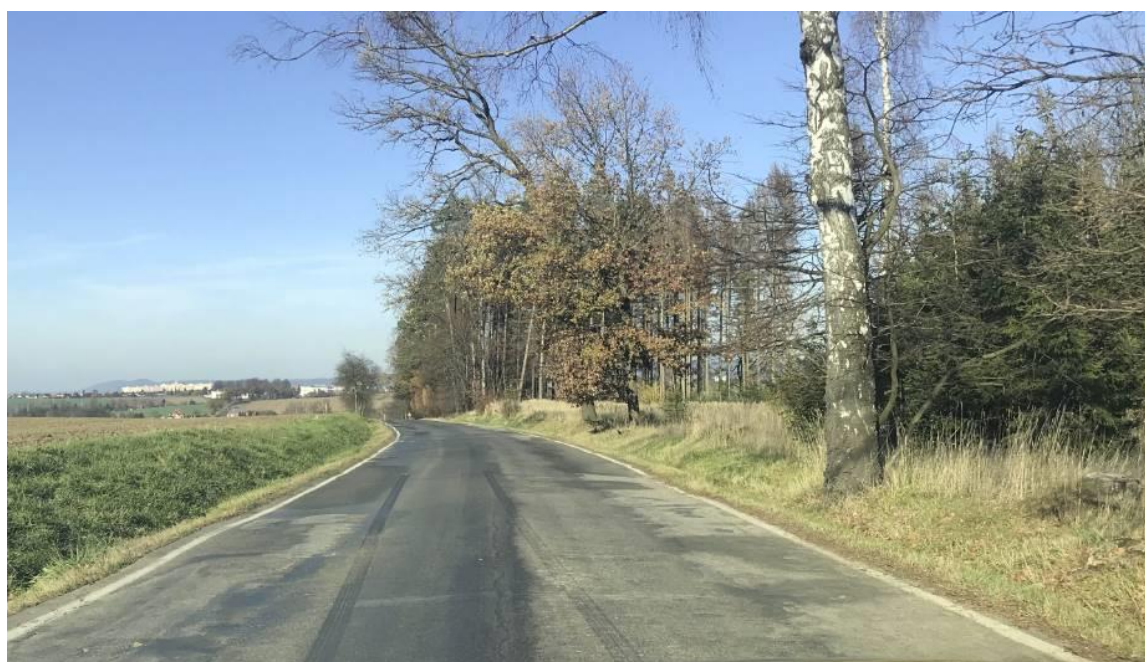
Obr. 8 Pohled na pevnou překážku – strom vpravo druhá část stavby km 0,550

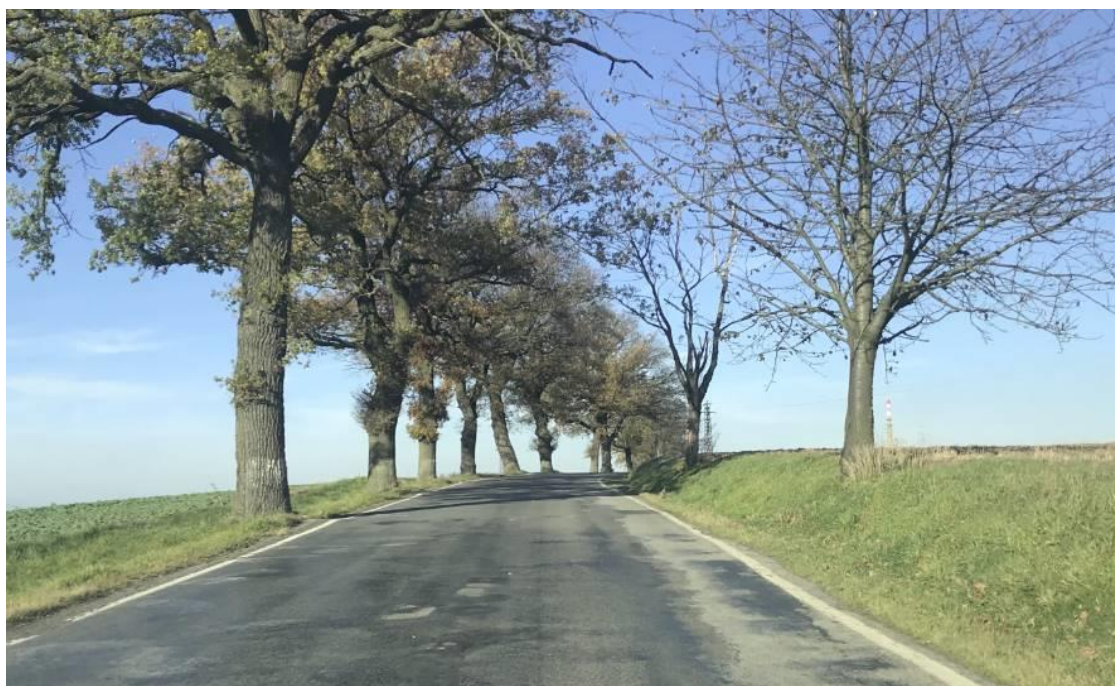
Obr. 10 Pohled na stromořadí vlevo v první části stavby km 0,500

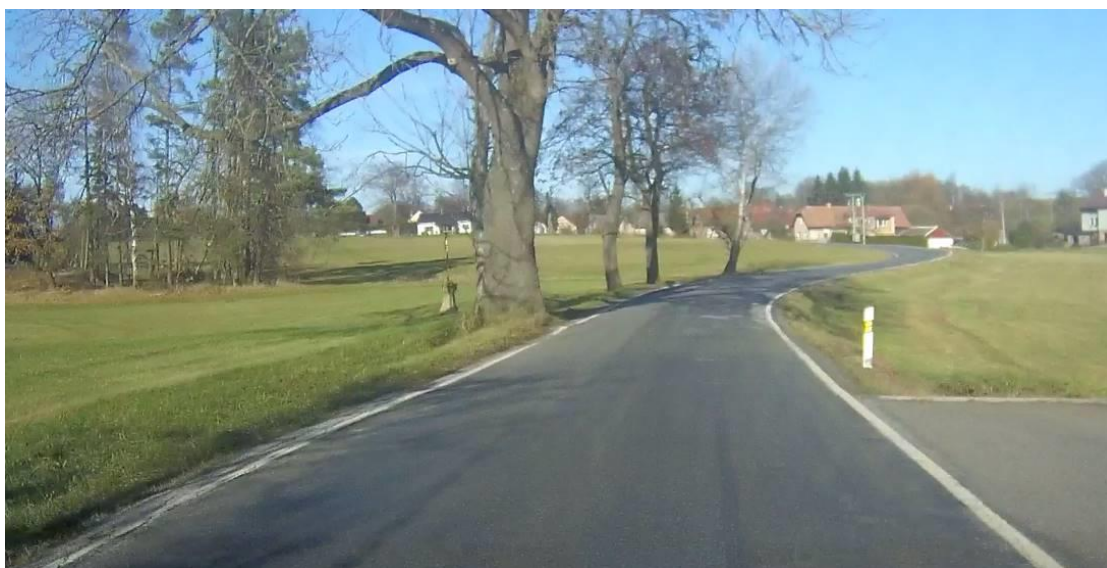
Obr. 12 Pohled na pevnou překážku strom vlevo ve směrovém oblouku před obcí Počátky

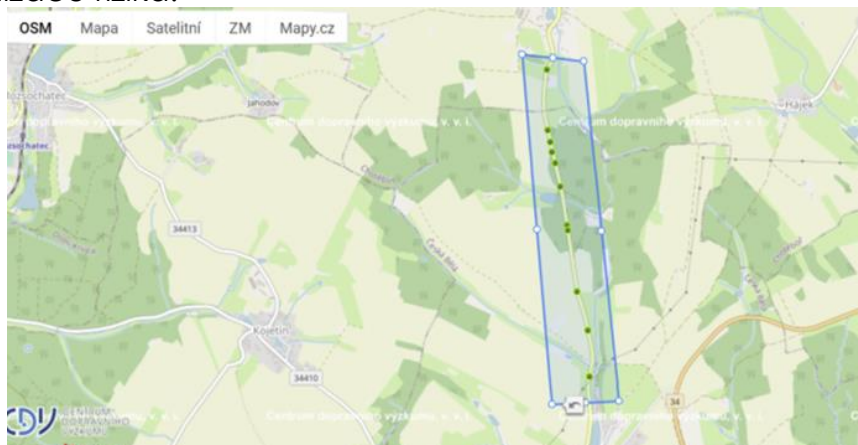
Riziko č. 01 – nebezpečí dopravní nehody je srážka s lesní zvěří

Lokalizace: úsek komunikace II/351 v km 0,000 – 2,700 – staničení třetí části stavby;

Vyhodnocení dopravní nehodovosti v daném úseku komunikace ukazuje na velký počet dopravních nehod srážka s lesní zvěří. Z celkového počtu dopravních nehod /29/ je 16 dopravních nehod srážka s lesní zvěří.

Závažnost rizika: **nízko závažné;**

Návrh počítá s instalací odražeče proti zvěři dle TP 130.

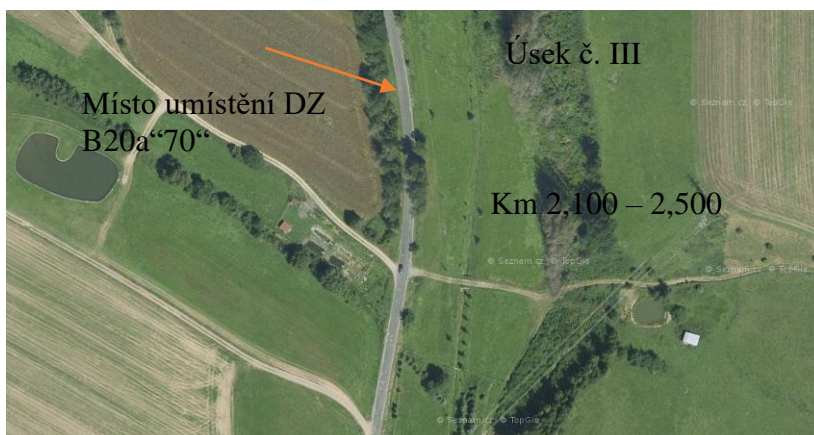
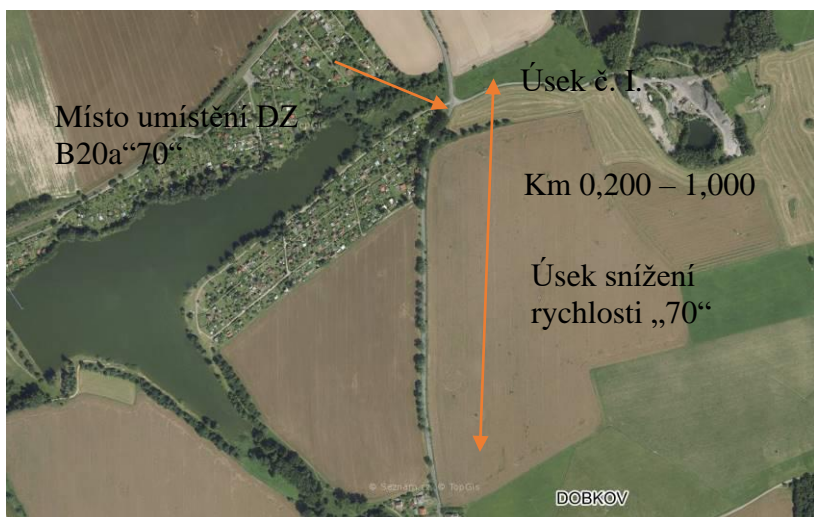
- v km 2,100 – 2,500 je směrový oblouk silnice II/351 a do vnitřní strany oblouku je do hlavní silnice zaústěna účelová komunikace.

- km 0,200 ve směru staničení stavby až do začátku obce Dobkov. Jedná se o úsek vpravo se stávajícím stromořadím a v kombinaci užšího jízdního pruhu.

Ve stávající dopravní situaci bylo zjištěno riziko vzniku dopravní nehody – typ nedání přednosti vozidlu jedoucímu po hlavní silnici. V dané lokalitě je umístěno stávající odrazné zrcadlo. V dalším úseku je riziko dopravní nehody vlivem existence stromořadí v úseku km 0,200 – 1,000 prvního úseku stavby v kombinaci s úzkým jízdním pruhem.

Závažnost rizika: **nízko závažné;**

Provést úpravu trvalého dopravního značení ve smyslu vyhlášky č. 294/2005 Sb. v návaznosti na stávající stav.

- Navrhuje se umístění svislé dopravní značky č. B20a „70“ ze směru od obce Počátky. Snížení rychlosti může být prodlouženo až na začátek obce Česká Bělá.
- Dále v prvním úseku stavby podél stromořadí snížit rychlost na „70“ km/hod. Opět snížená rychlost může být ponechána až do začátku obce Dobkov, kde nazuje nížená rychlost na 50 km/hod.

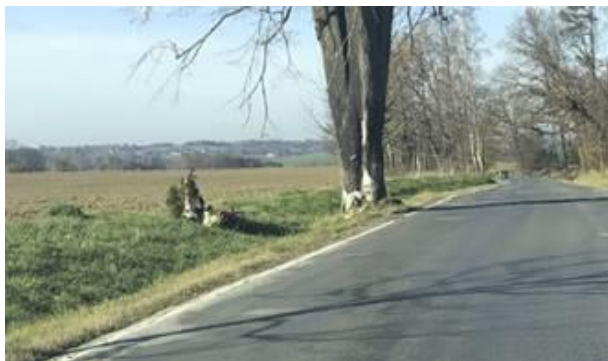
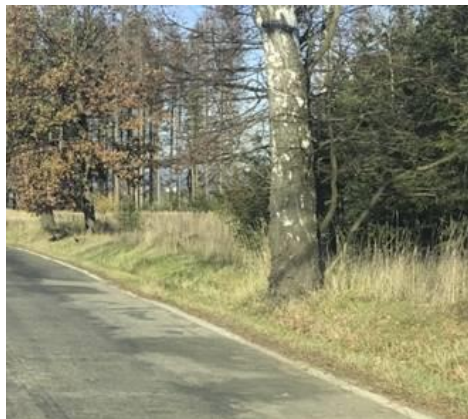
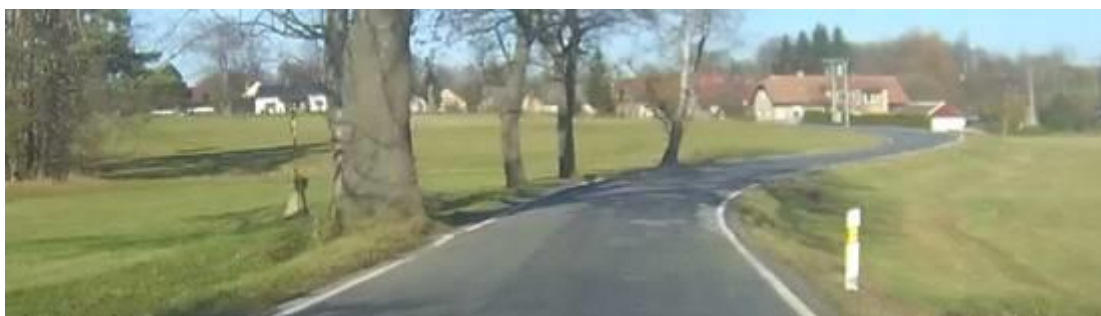
Závažnost rizika: **středně závažné**

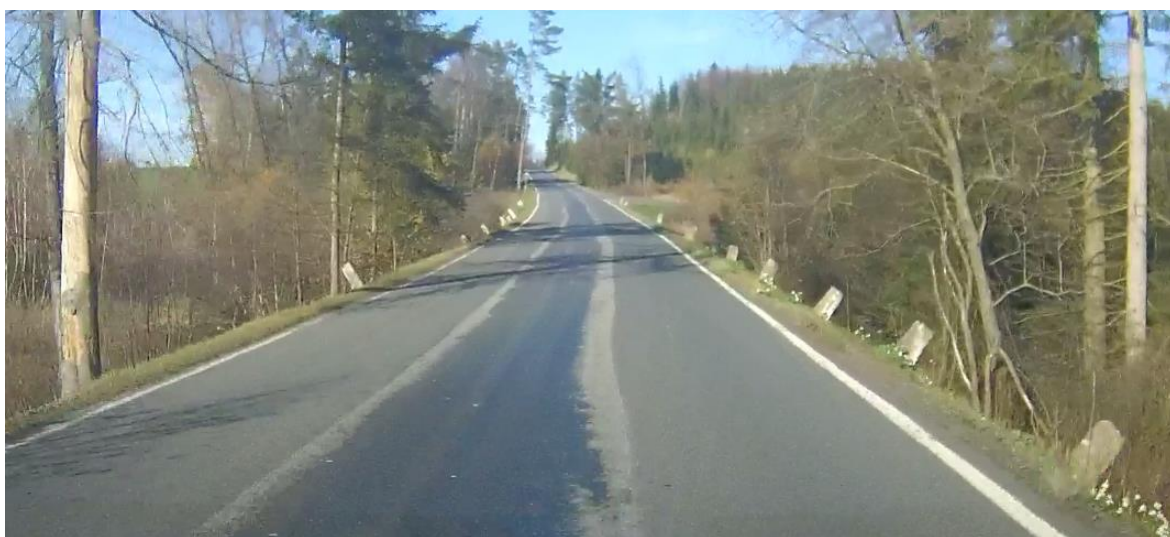
- v km 1,000 – 1,200 v úseku č. III stavby vpravo i vlevo ve směru staničení jsou na krajnici stávající kamenné patníky, které vytváří pevnou překážku.

Lokalizace: km 1,000 – 1,200 v úseku č. III stavby vpravo i vlevo trasy silnice;

Závažnost rizika: **středně závažné**;

Kamenné patníky odstranit z krajnic a v celém úseku osadit ocelová svodidla.
