# **Most 602-026**

Most přes trať ČD ve městě VELKÉ MEZIŘÍČÍ

## **HLAVNÍ PROHLÍDKA**

Datum provedení prohlídky: 20.9.2019

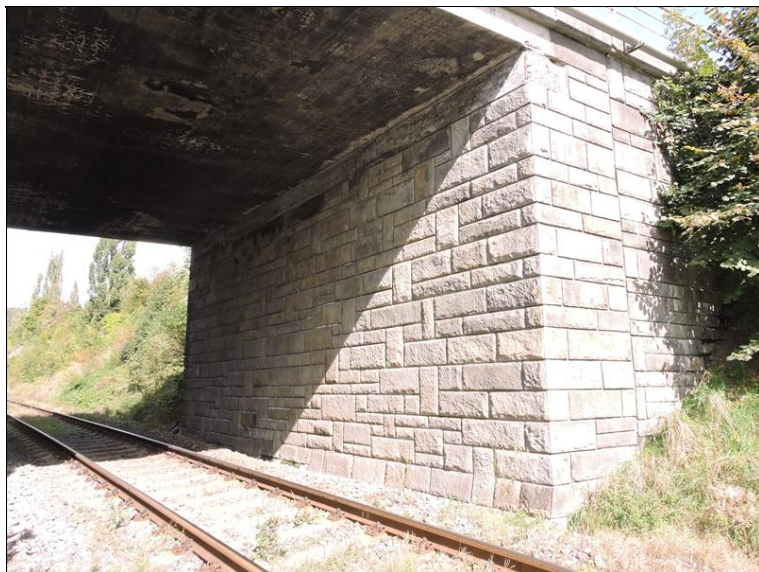
Pohled na opěru č. 1

| [1.2] | 1.2 | Mostní podpěry křídla a čelní zdi | Na povrchu mostních opěr jsou zřejmé stopy zatékání s průsaky u pat opěr, podél opěr odvodňovacími rigoly. Na povrchu mostních opěr jsou výkvěty a vápenné výluhy. |
| [1.3] | 1.2.3 | úložný práh | Úložné prahy obou opěr jsou z boční strany poškozené. Dochází při tom ke korozi výztuže. |

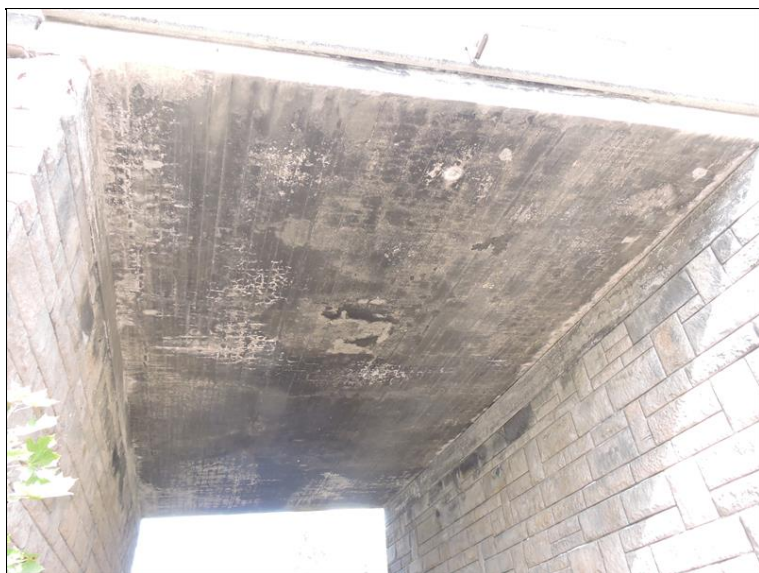
Podhled na nosnou konstrukci

| [2.1] | 2.1 | Nosná konstrukce | <p>Na podhledu nosné konstrukce jsou krápníčky, inkrustace na pravé straně nad opěrami. Na spodním povrchu nosné konstrukce jsou lokálně odpadlé krycí vrstvy betonu s obnaženou výztuží, dochází přitom ke korozi podélné výztuže na krajích desky.</p> <p>Nosná konstrukce má vyspravovanou krycí vrstvu v jediném místě - viz fotky č. 12 a 13. Na několika místech podhledu je výztuž obnažena, není třeba zatím žádné opatření. Nosná konstrukce je velmi subtilní, ale otázka zatížitelnosti asi není zcela vyjasněna - soudě podle osazených značek na mostě.</p> |

[1]	2.1	Nosná konstrukce	Sanovat nosnou konstrukci.
[2]	2.1	Nosná konstrukce	Doporučuji objednat diagnostiku nosné konstrukce a zatížitelnost upřesnit statickým výpočtem.

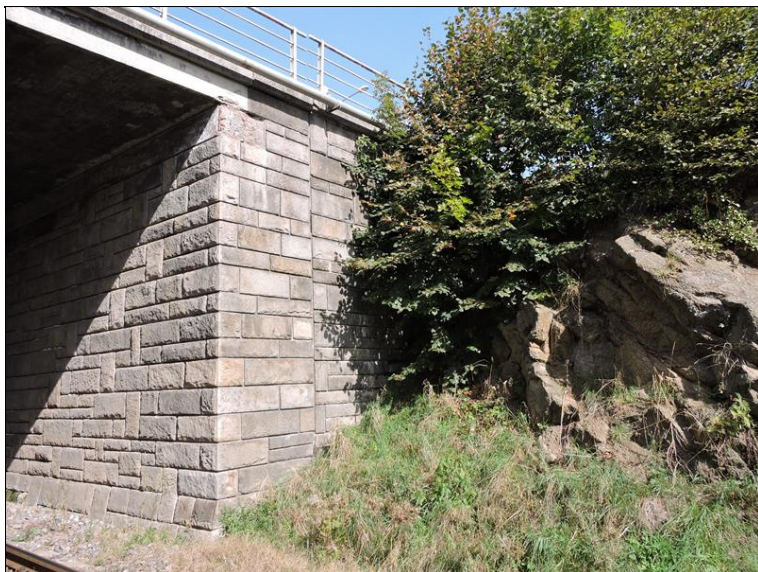
Křídlo č. 1 - levá strana

| [1.4] | 1.2.4 | křídlo | Mostní křídla jsou bez závad. |
