SO 900 Restaurování

D. 1.1.a Technická zpráva

Návrh koncepce restaurátorských prací na soše sv. Antonína Paduánského v areálu zámeckého parku Budkov (restaurátorský záměr)

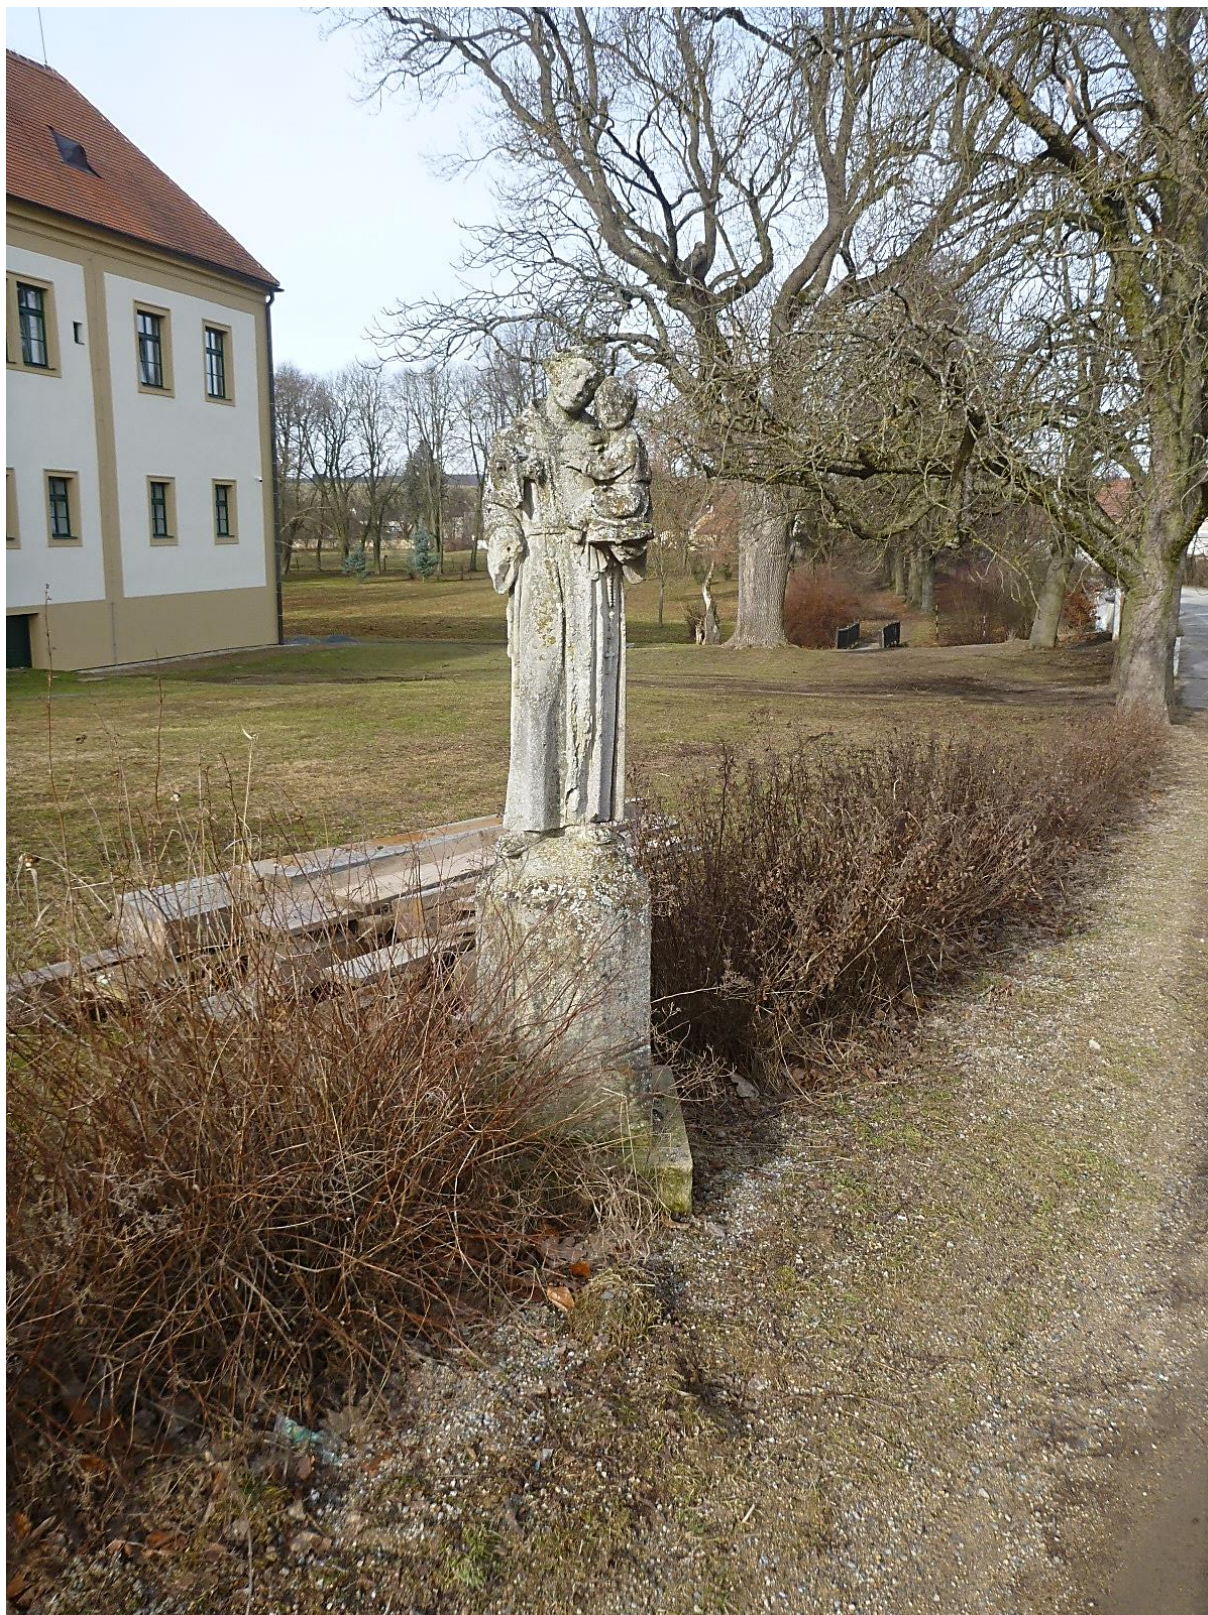
Socha sv. Antonína Paduánského v Budkově – současný stav, celkový pohled

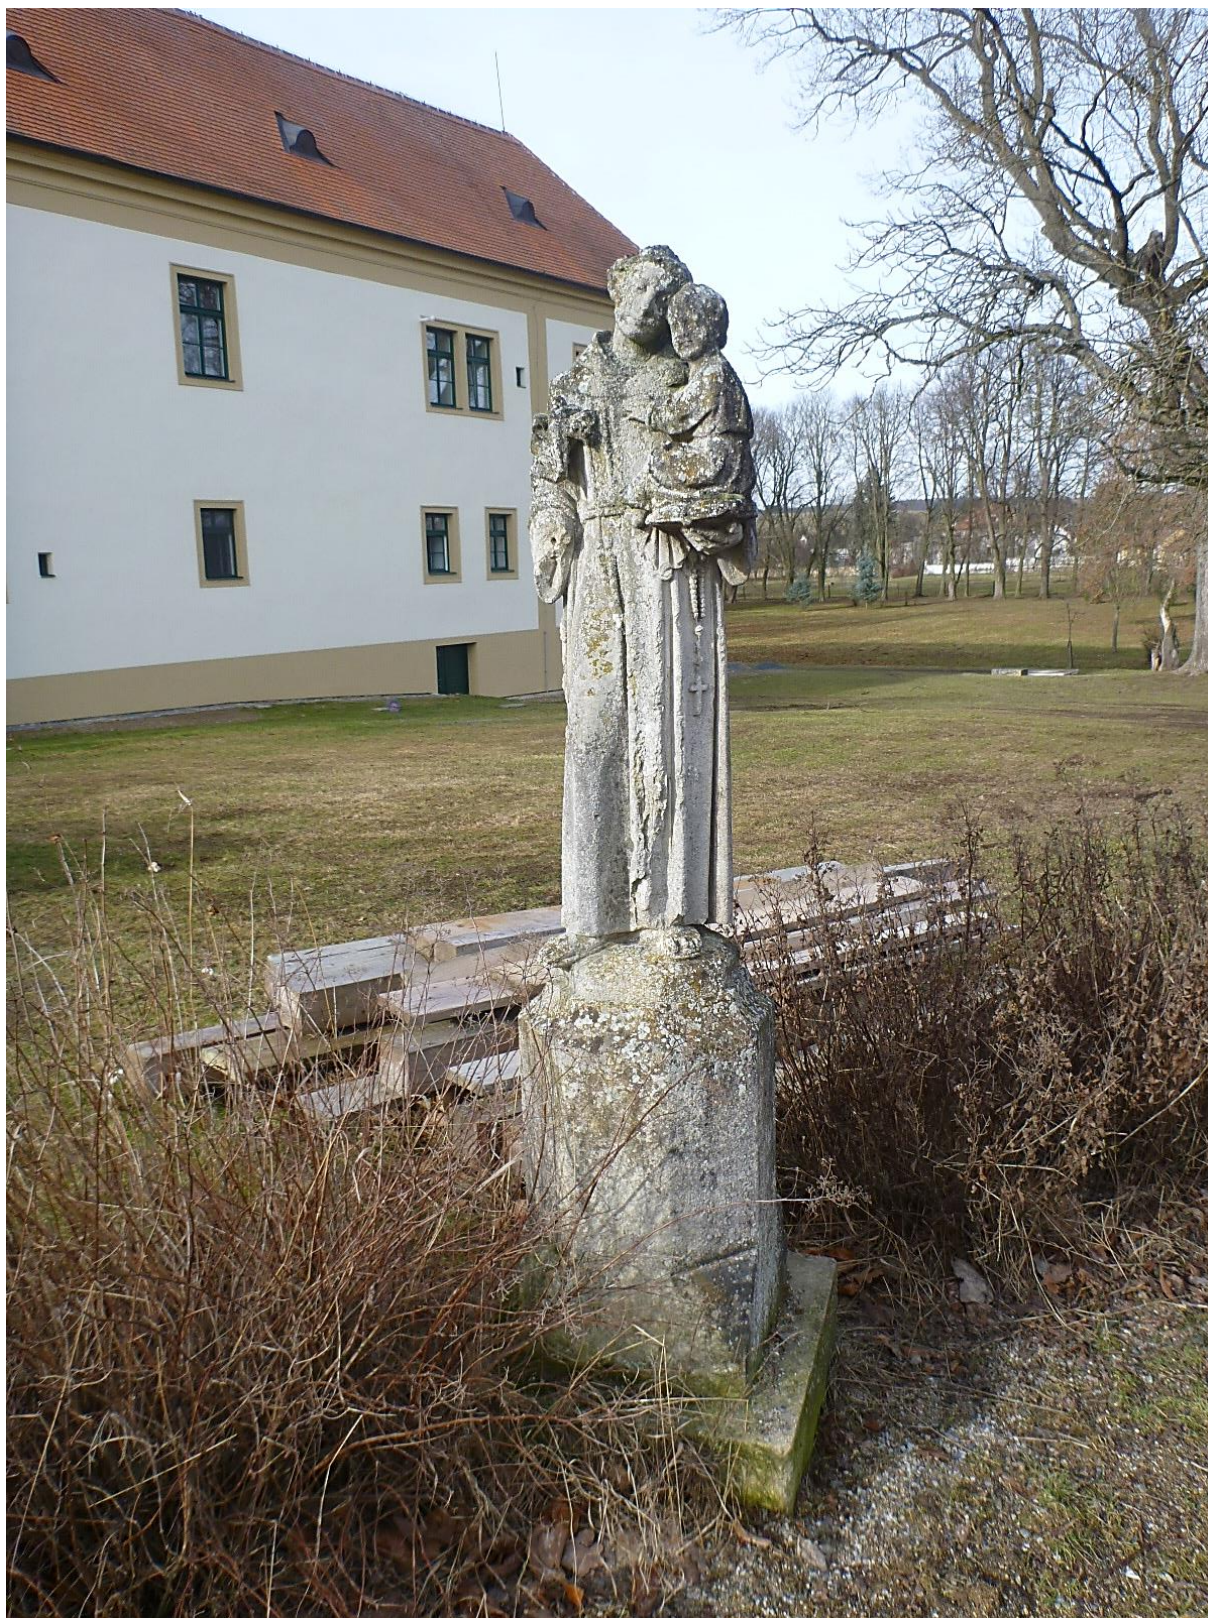
Socha sv. Antonína Paduánského v Budkově – současný stav, celkový pohled

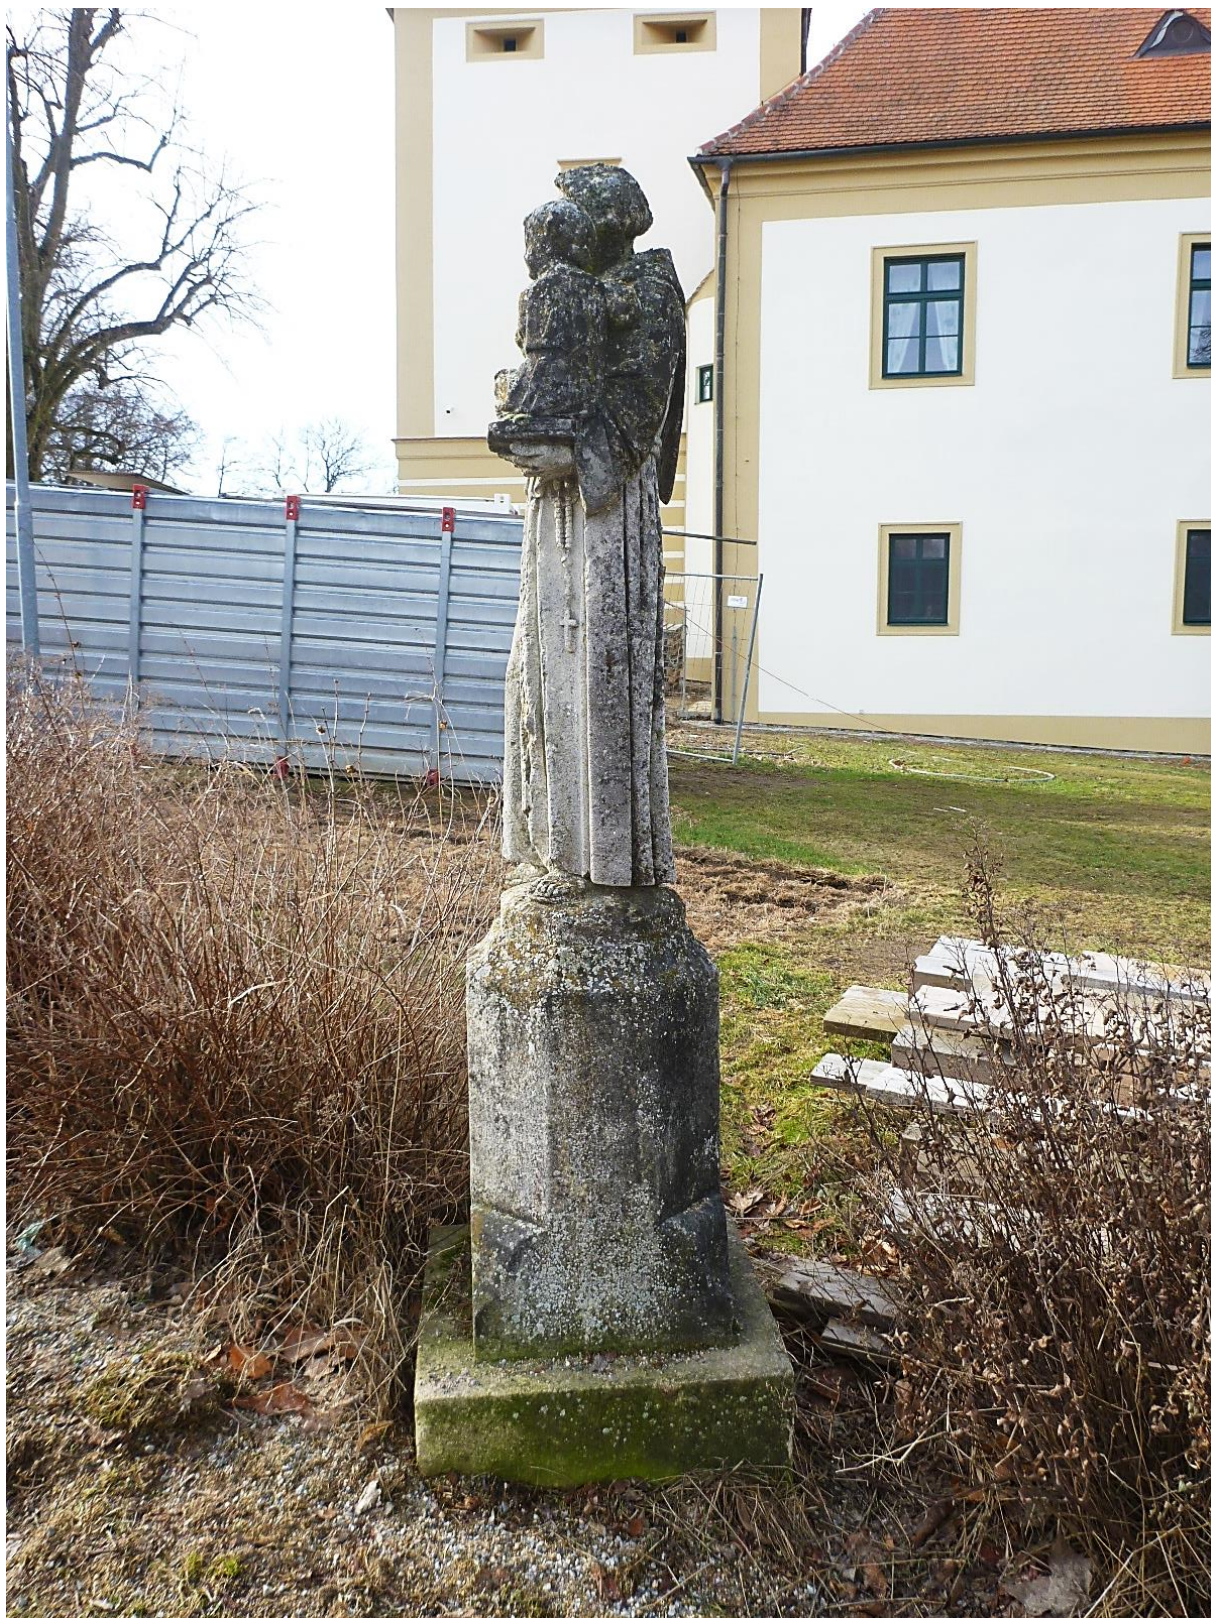
Socha sv. Antonína Paduánského v Budkově – současný stav, celkový pohled

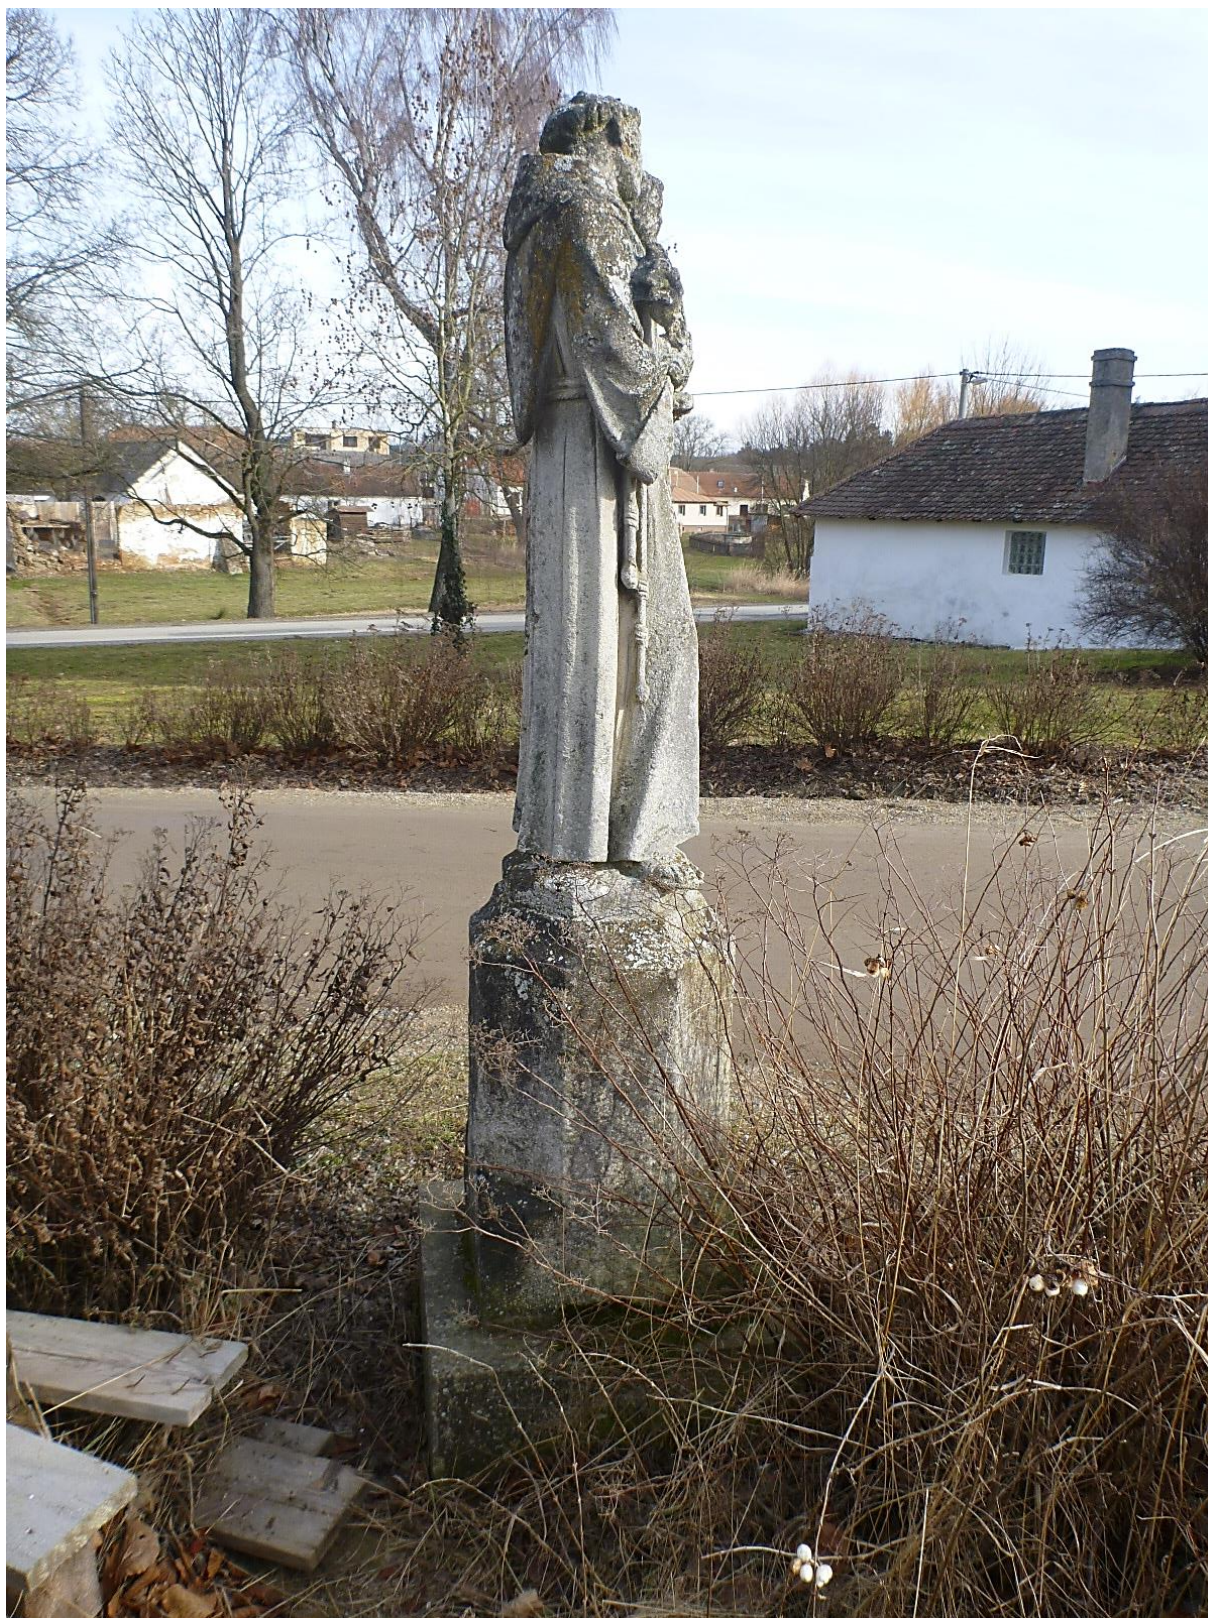
Socha sv. Antonína Paduánského v Budkově – současný stav, celkový pohled

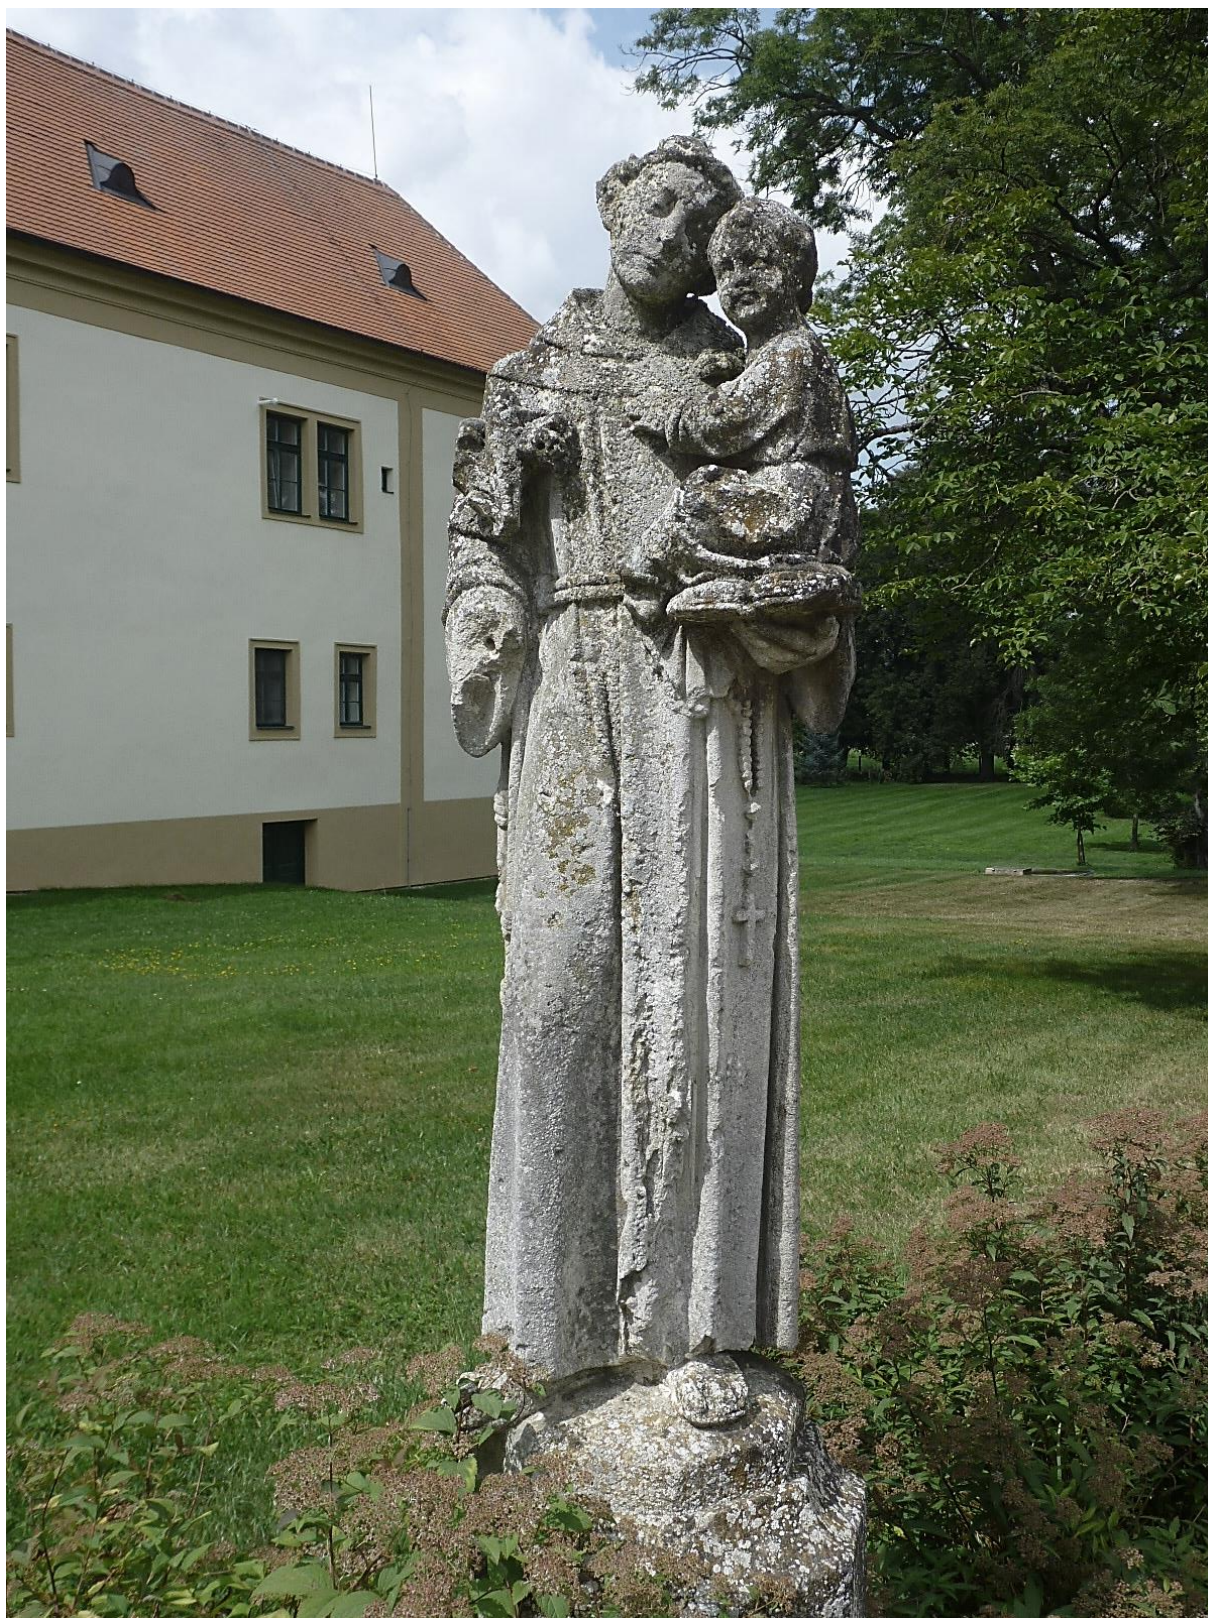
Socha sv. Antonína Paduánského v Budkově – současný stav, detail sochy světce

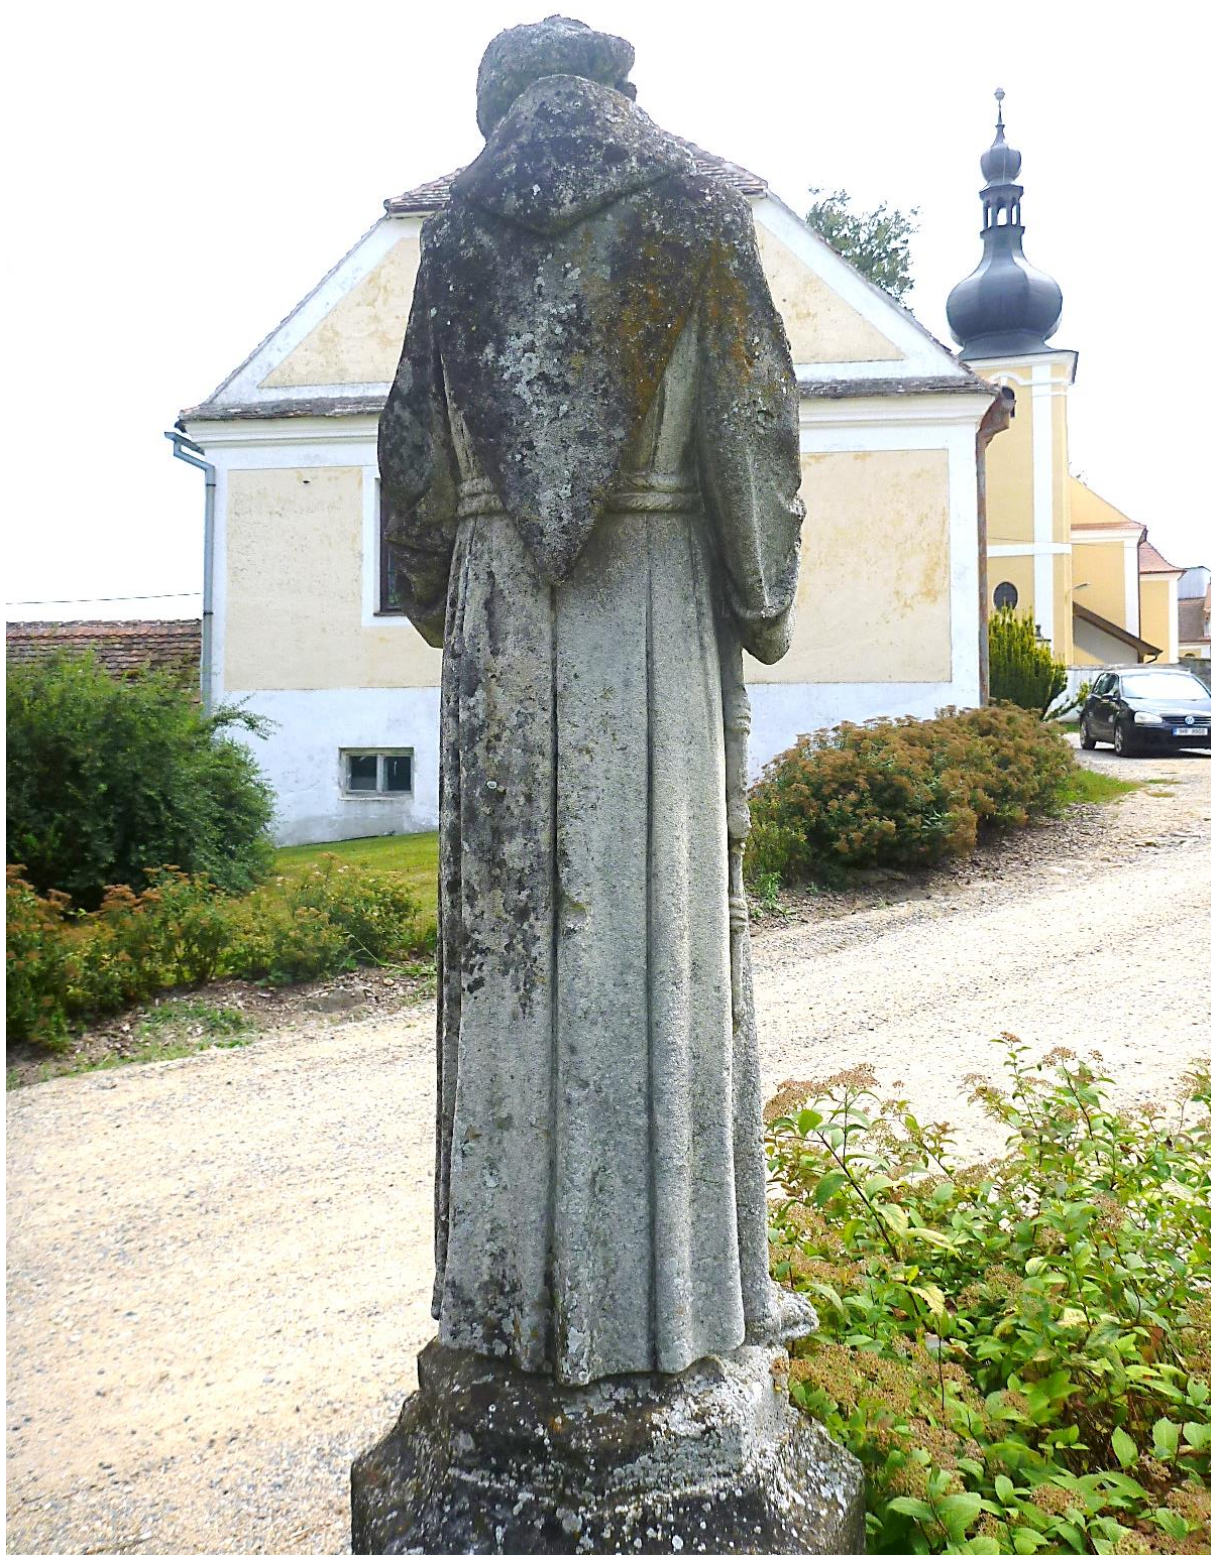
Socha sv. Antonína Paduánského v Budkově – současný stav, detail sochy světce

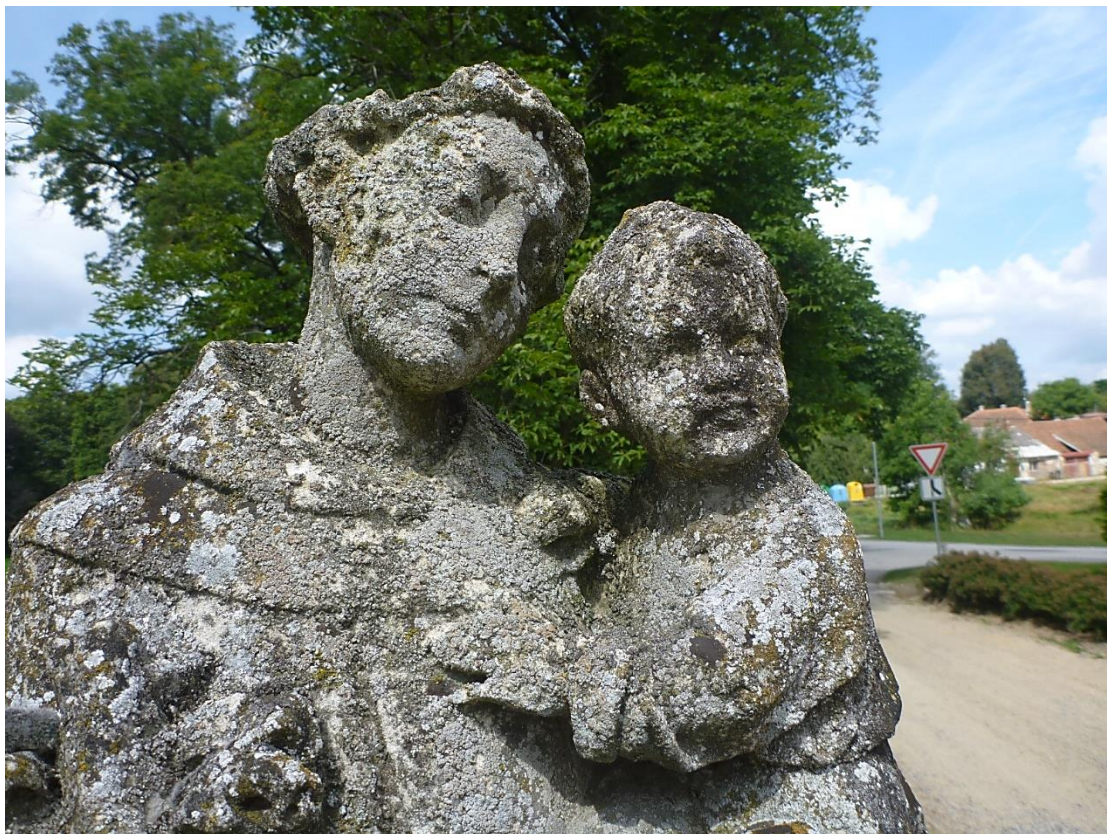
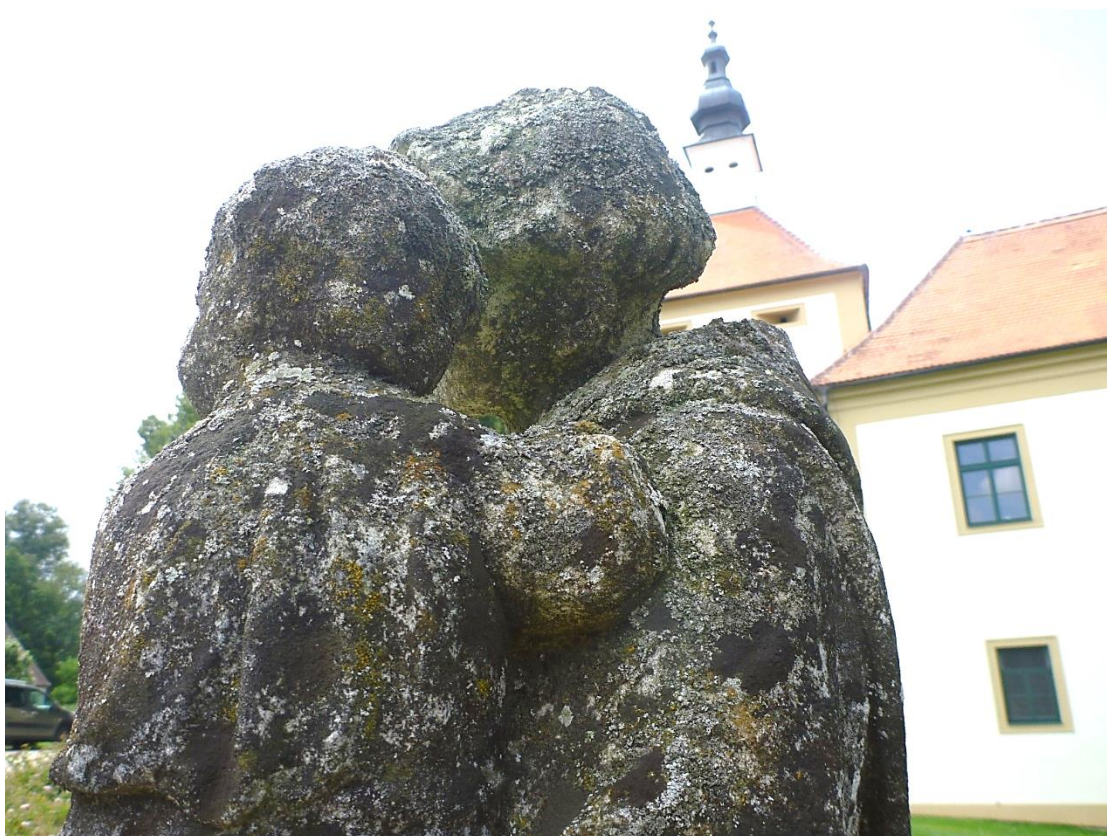
- na povrchu kamene se nacházejí prach, exhalační produkty a zejména silné vrstvy biologických náletů (mechu a lišejníku)
- tyto povlaky překrývají značnou část povrchu kamene

Socha sv. Antonína Paduánského v Budkově – současný stav, detaily narušení, biologického napadení horniny

- ALKUTEX BFA , SANAL (REMMERS, TELURIA)

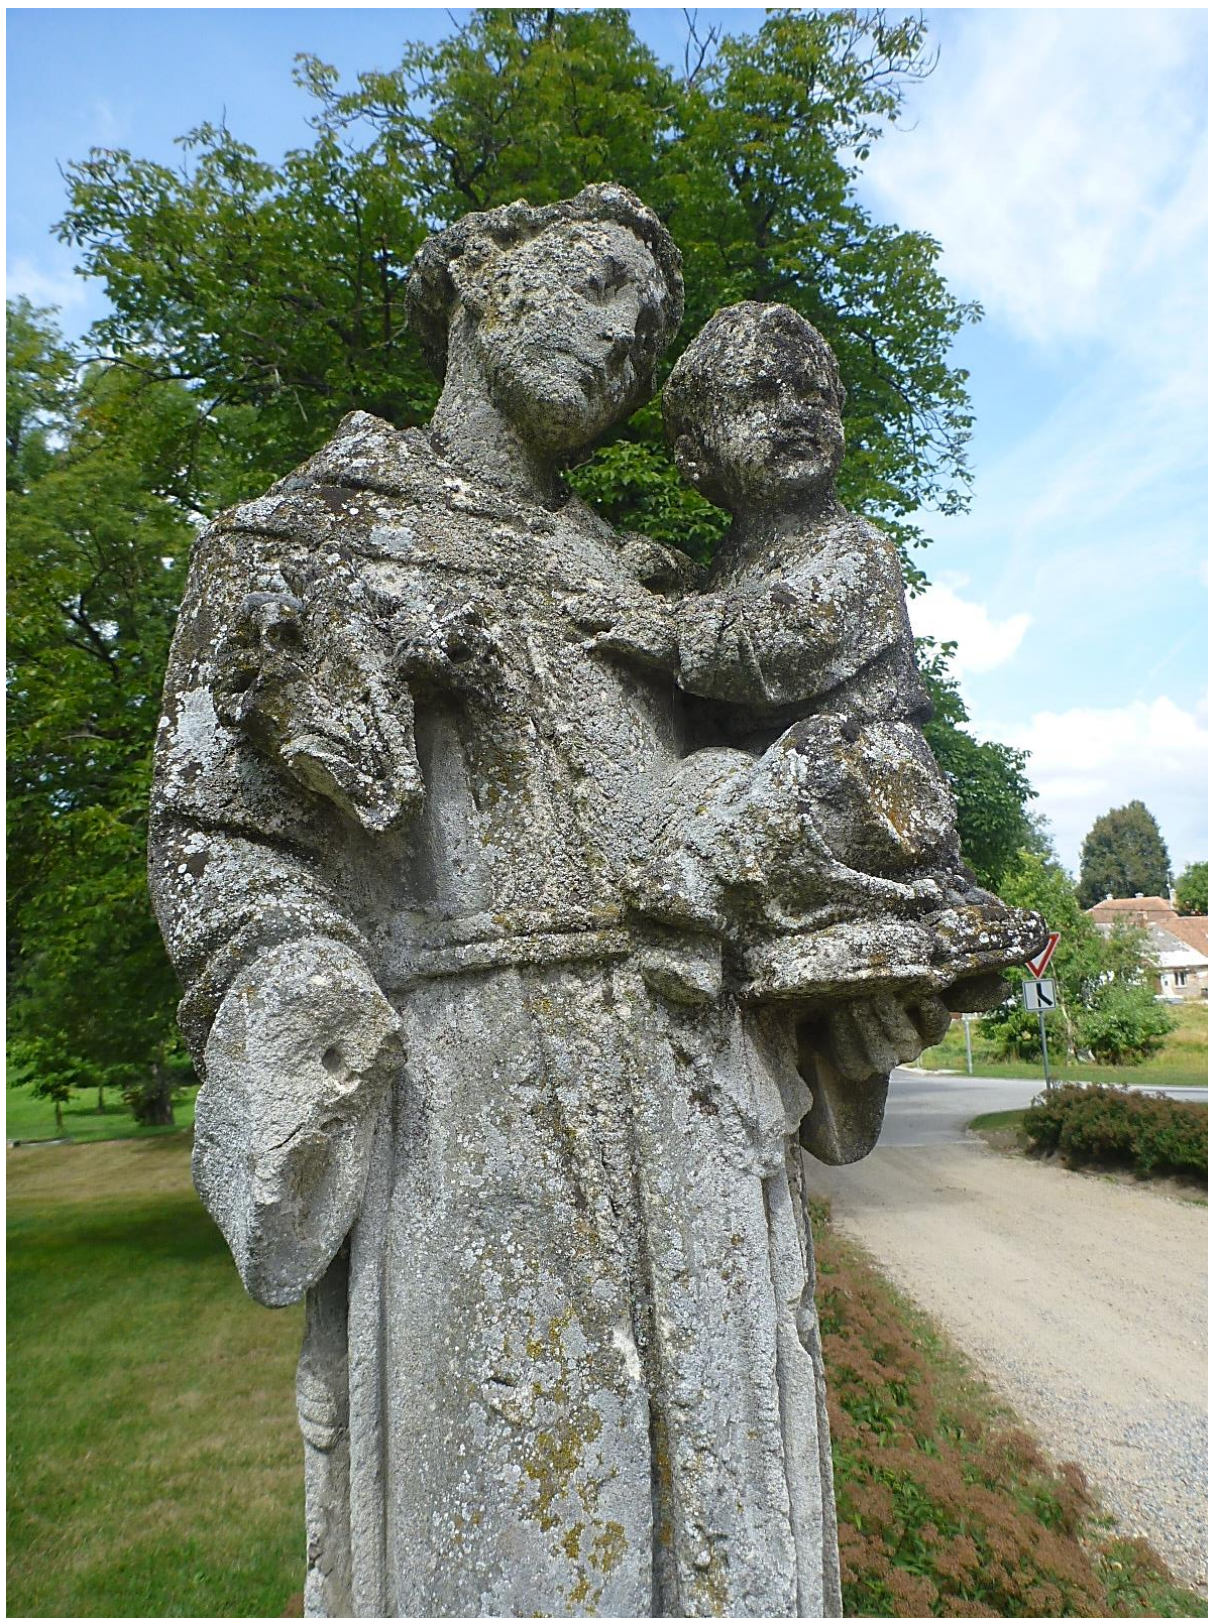
- kamenný materiál je silně degradovaný, s partiemi výrazné a rozsáhlé hloubkové koroze
- socha je výrazně mechanicky poškozená – chybí pravá ruka od zápěstí s velkou částí atributu – stonku a květů lilie. Poškozené jsou rovněž partie na temeni hlavy světce s chybějící hmotou v řádu několika centimetrů. Silná degradace hmoty kamene způsobila tvarové změny na záhybech draperie, modelaci detailů obličejů, prstů rukou, nohou atd.
- ostrost modelace a původní autorský povrch velké většiny partií figur jsou částečně či zcela deformovány absencí degradované a odplavené kamenné hmoty, případně mechanickým poškozením
- podstavec sochy je bez zásadních poškození a poruch, na hranách a plochách se vyskytují pouze drobné defekty mechanické povahy ve formě odlomených partií
- povrch kamene je celoplošně mírně degradovaný
- přízemní soklová část je druhotně zhotovená z betonu

- památka nese stopy po opravách a rekonstrukčních zásazích – po vážných poškozeních byla nejméně jednou doplněna rozsáhlá partie pravé ruky a atributu lilie, tyto části již opět chybí

Socha sv. Antonína Paduánského v Budkově – současný stav, detail vrchní partie sochy s chybějící rukou a atributem

Chybějící partie pravé ruky a lilie budou doplněny formou sochařské rekonstrukce, optimální podoba doplňku bude vymodelována v hlíně, následně bude zhotovena faksimile v umělém kameni.

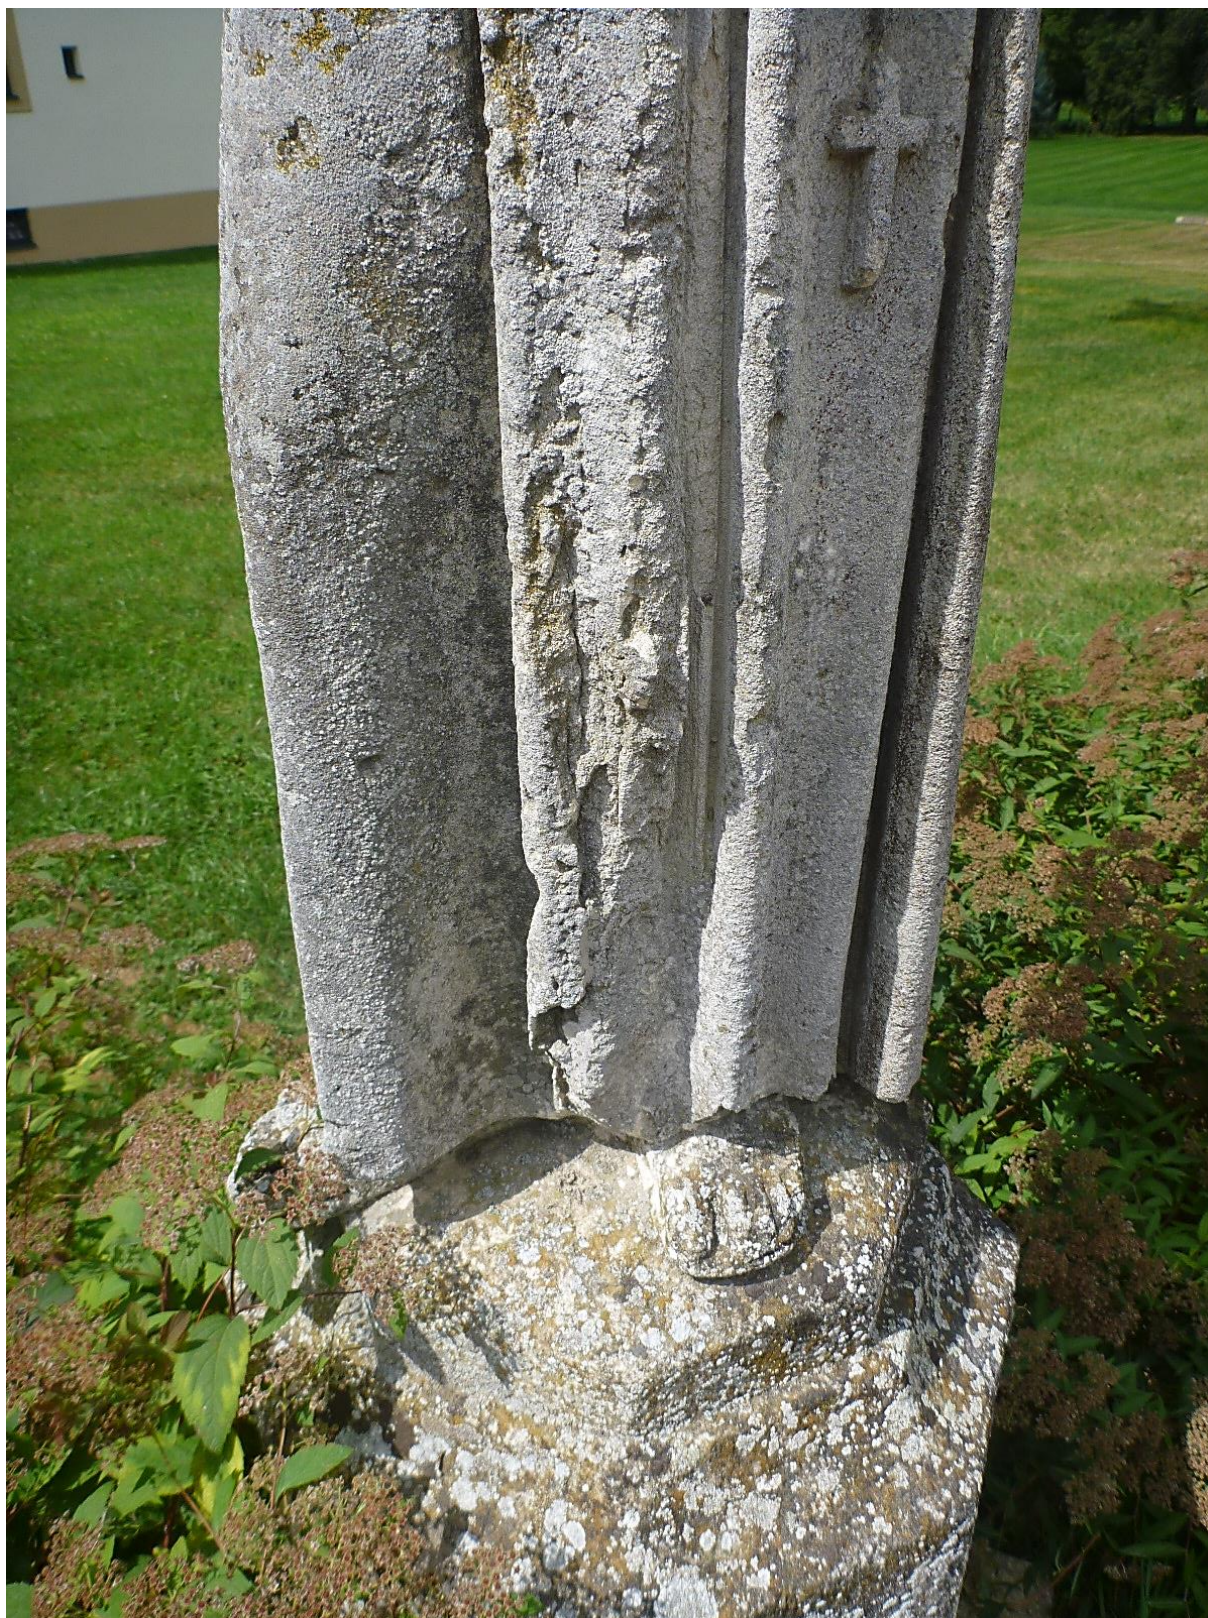
- kamenný materiál je v hloubce hmoty kompaktní, celoplošně povrchově silně degradovaný, na exponovaných partiích se znatelným úbytkem modelace, vyplavenou strukturou a ztrátou povrchů a detailů autorského rukopisu

- tento jev je způsoben činností klimatických vlivů, orientací na světové strany, kvalitou horniny a je násoben absencí pravidelné konzervační údržby
- partie srážkových stínů sochy jsou ojediněle uzavřeny neprodyšnou krustou

Socha sv. Antonína Paduánského v Budkově – současný stav, detail poškozené draperie oděvu, rozsáhlá koroze horniny

Kamenný materiál bude následně celoplošně zpevněn vícenásobným postřikem či nátěrem organokřemičitého konsolidantu se zvýšenou intenzitou dle lokálního narušení. Poškozené partie budou doplněny umělým kamenem, v tomto případě minerálním tmelem s příměsí vápencových mouček a drtí. Budou revidovány, dle možností upraveny, retušovány či nahrazeny nevhodné a dožilé tmely a výplně. Povrch doplňovaných míst bude dodatečně strukturálně upraven ve výrazu okolní zvětralé horniny.

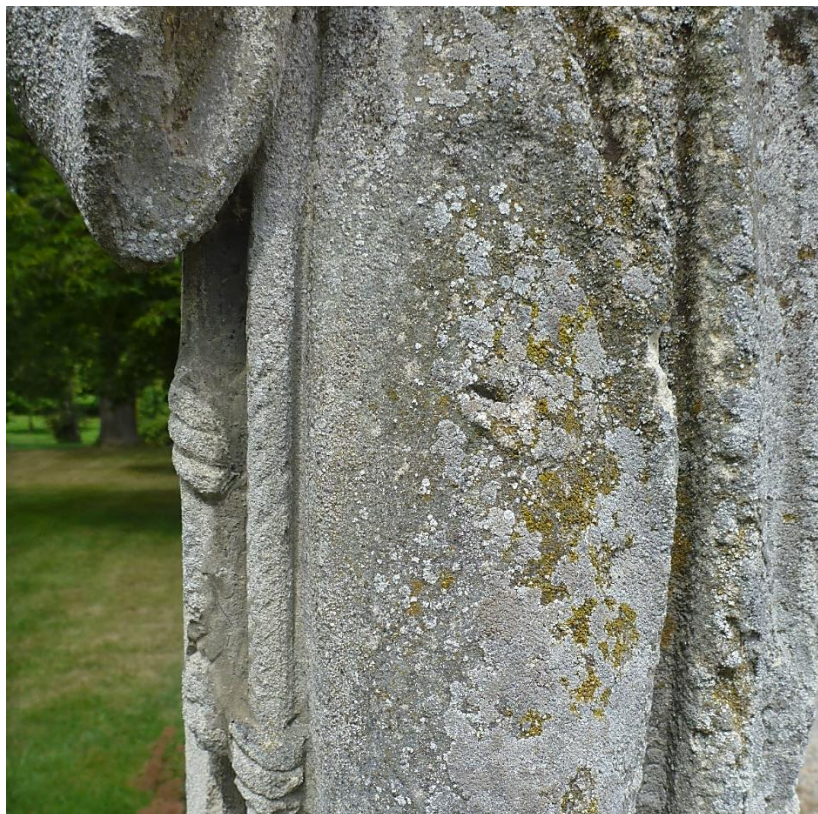
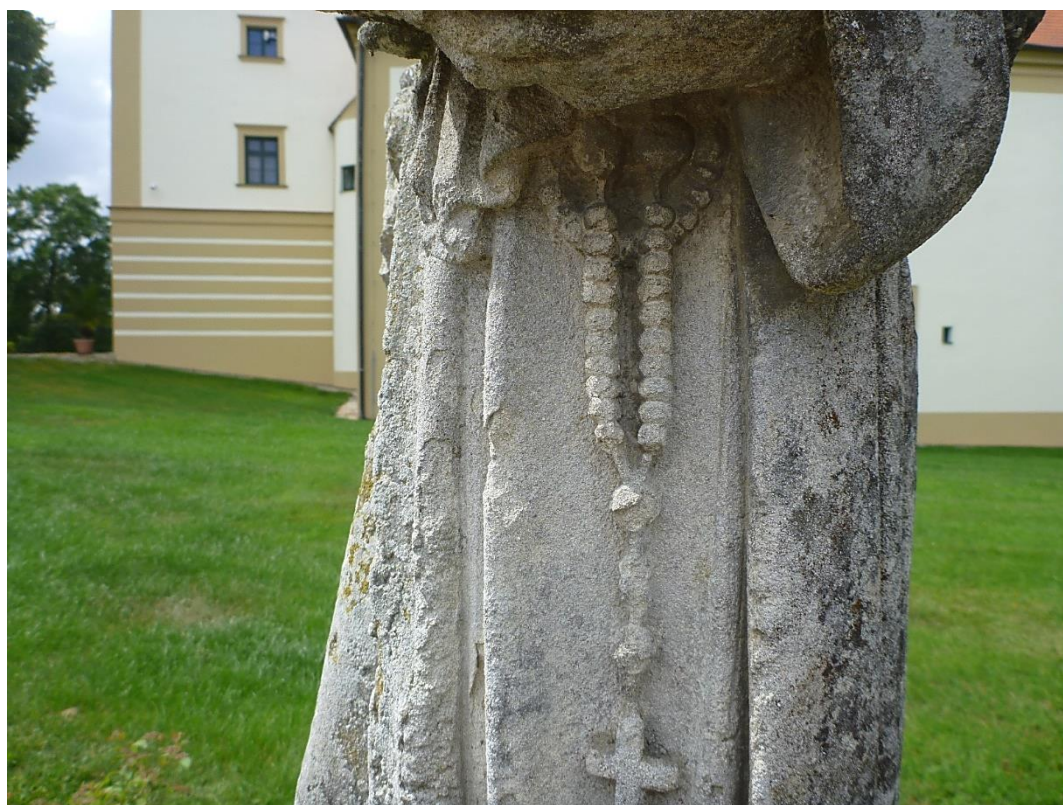
Socha sv. Antonína Paduánského v Budkově – současný stav, detail poškozené draperie oděvu, rozsáhlá koroze horniny

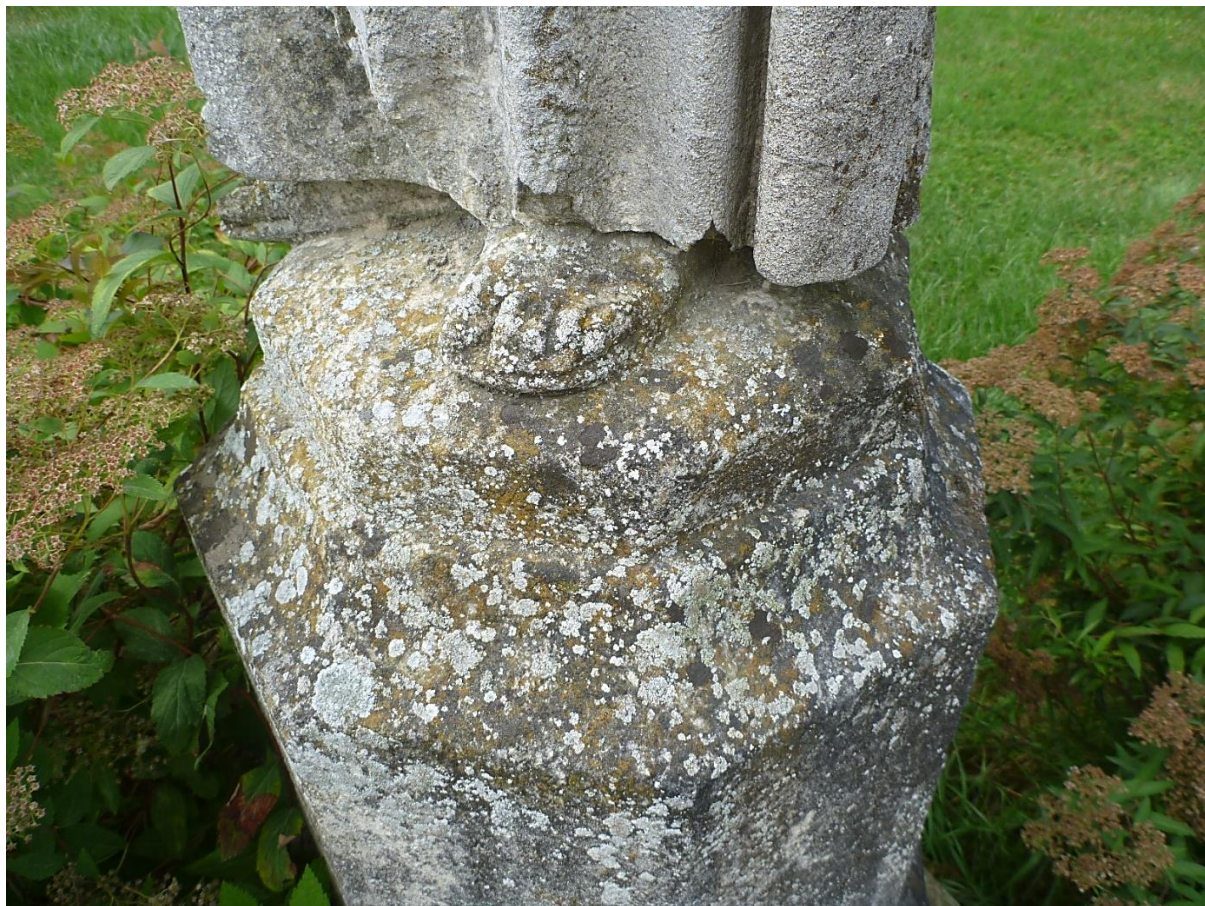
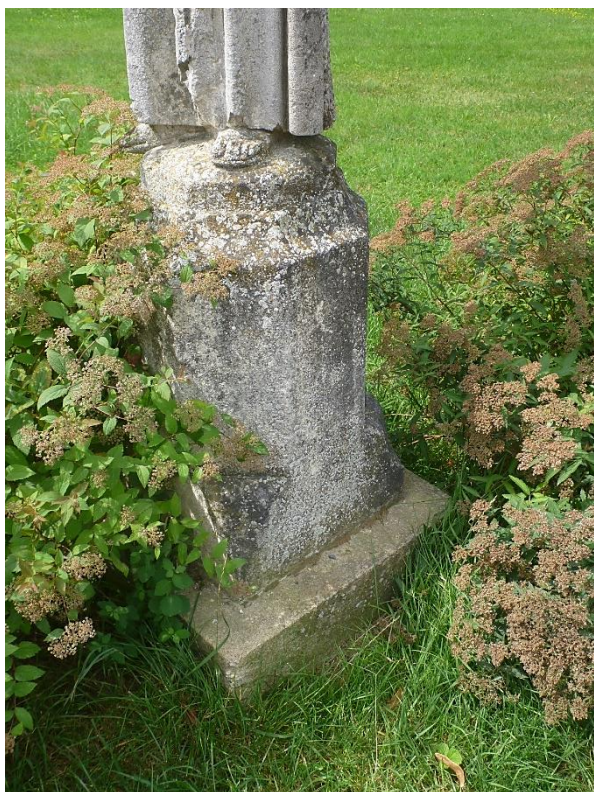
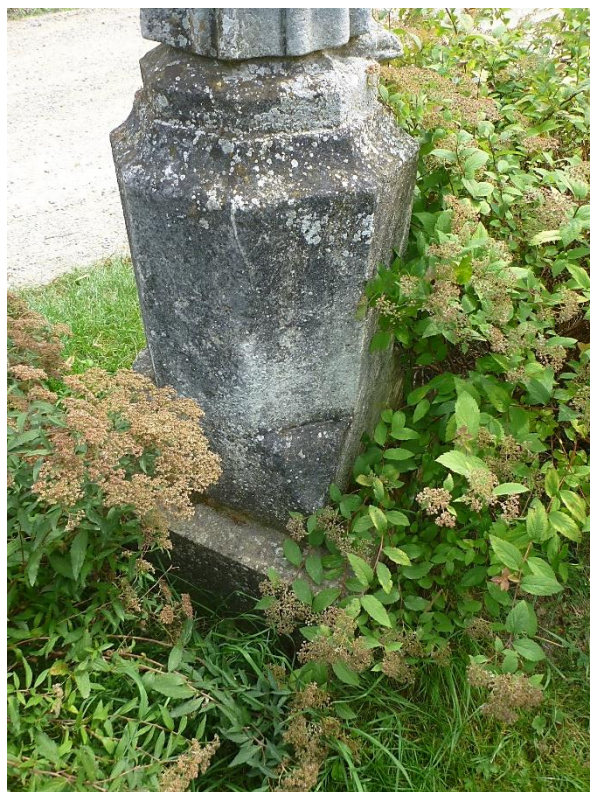
- na památce nejsou patrné druhotné doplňky v umělém či přírodním kameni – chybějící pravá ruka byla nepochybně v minulosti doplněna či přilepena (patrný otvor po trnu)
- v rámci některé z minulých oprav byl doplněn betonový sokl (nahrazen za původní poškozený či zaniklý)

Socha sv. Antonína Paduánského v Budkově – současný stav, detail spodní partie sochy a podstavce se soklem

Restaurovaná socha s podstavcem bude převezena zpět a osazena na stávající základ a sokl.
