Protokol o provedení prohlídky a sondy střešního pláště

Na základě objednávky z 24. 5. 2023 byla dne 6. 6. 2023 firmou KDKekoIZOL-cz provedena prohlídka střechy a sonda střešního pláště na objektu Střední škola stavební Třebíč, Kubišova 1214/9, 67401 Třebíč - Horka-Domky, Česko.

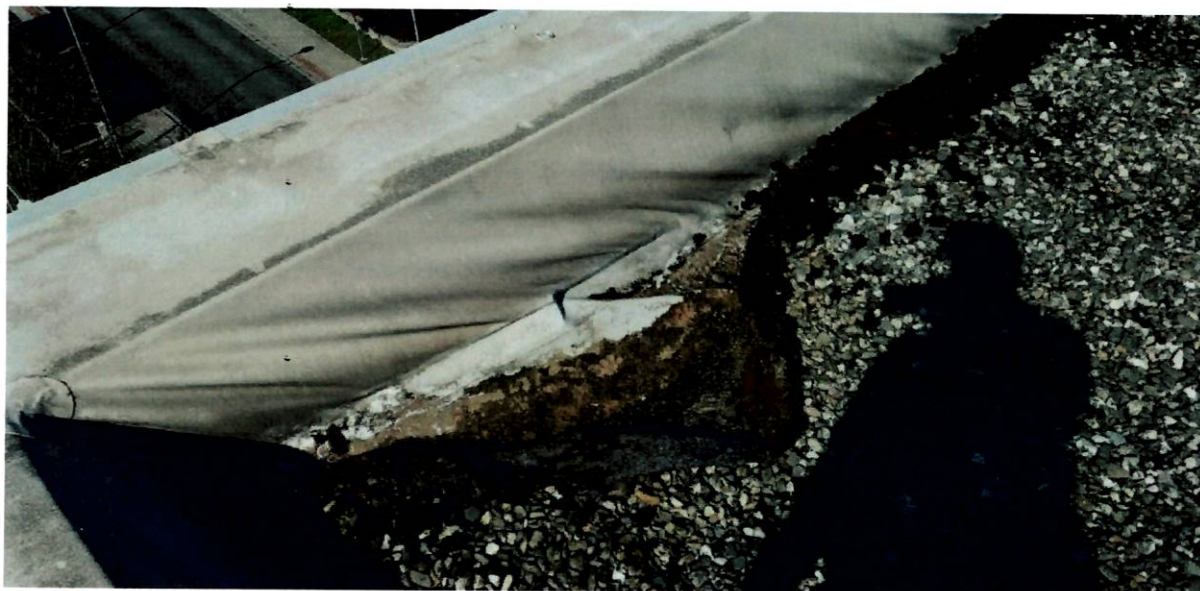
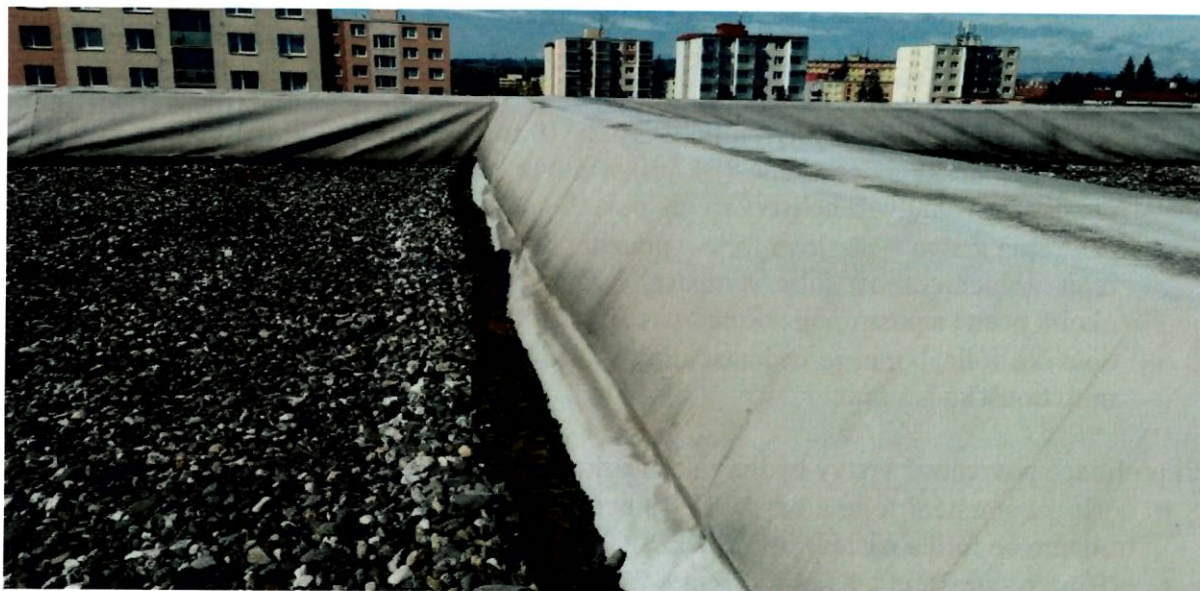
- došlo ke smrštění fólie a odtržení pomocných poplastovaných lišt u atik, mohlo dojít k trhlinám ve fólii a následnému zatékání;
- příčinou smrštění hydroizolační fólie je s největší pravděpodobností použití nesprávného typu fólie.

Obr. 1 Pohled smrštěnou fólii a odtržení pomocných poplastovaných lišt u atik

Obr. 2 Pohled smrštěnou fólii a odtržení pomocných poplastovaných lišt u atik

Na základě výše popsaných skutečností doporučuji současnou skladbu ploché střechy odstranit až na nosnou konstrukci a provést novou skladbu ploché střechy včetně parotěsné zábrany.

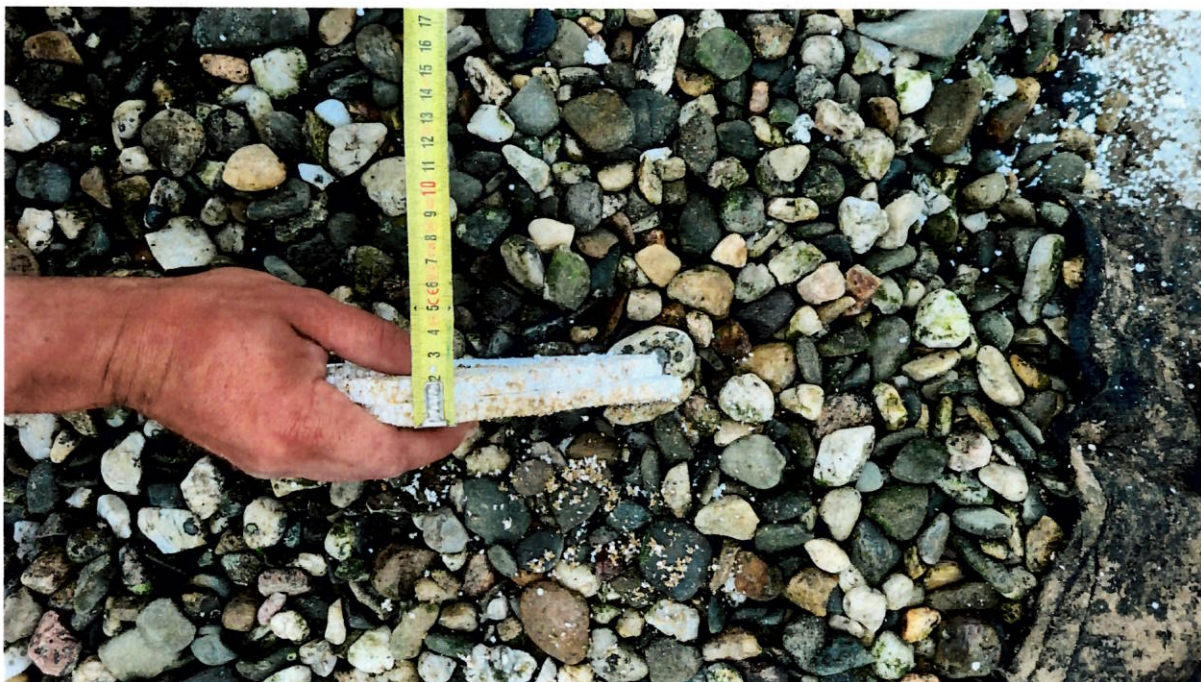
- podkladní vrstvy – polystyren tloušťky 2x 10 mm – vzhledem k malé tloušťce desek, musí být desky popraskané (již při samotné realizaci skladby střechy musely být prošlapány) a netvoří celistvý rovný povrch pod parotěsnou vrstvou;
- parotěsná vrstva – plastová fólie – použití této fólie ve skladbě je problematické, nelze určit vzduchotěsnost fólie v místech vzájemného spojení fólií v ploše, napojení na okolní nosné a prostupující konstrukce a perforací ve fólii při realizaci skladby;
- tloušťka fólie 1 mm je nedostačující, v přitížených střeších se doporučuje/navrhuje min. tloušťka 1,5 mm.

Obr. 3 Pohled na podkladní vrstvu – polystyren tl. 2x 10 mm

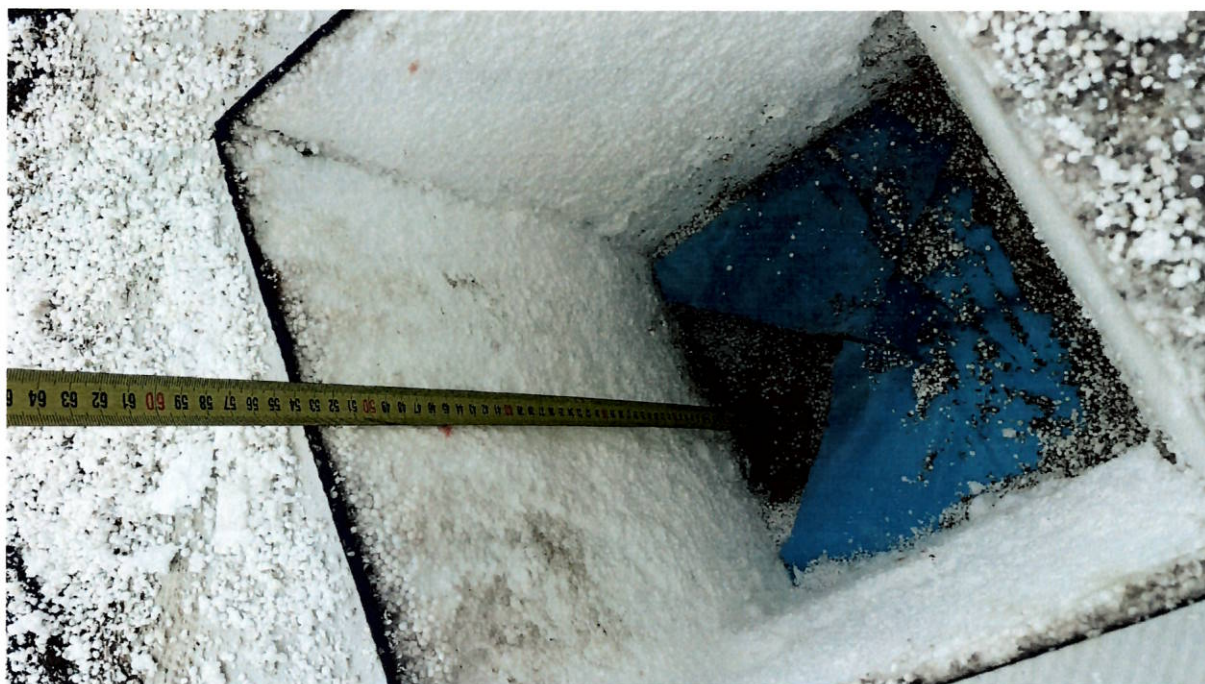
- stropní panel;
- vyrovnávací vrstva – písek – jemná frakce, tl. 30 mm;
- podkladní vrstva – polystyren tl. 2x 10 mm;
- parotěsná zábrana – plastová;
- tepelná izolace – polystyren, tl. 100 mm;
- spádová vrstva – polystyren (klíny), tl. od 40 do 380 mm (v místě sondy 360 mm);
- separační vrstva, (textilie);
- hydroizolační vrstva – SARNAFIL, tl. 1 mm;
- separační vrstva (textilie);
- zatěžovací vrstva – zásyp z praného kameniva, tl. cca 100 mm.

Zjištěná skladba střechy se dá považovat za problematickou z důvodů:

Obr. 4 Pohled celou skladbu střešního pláště

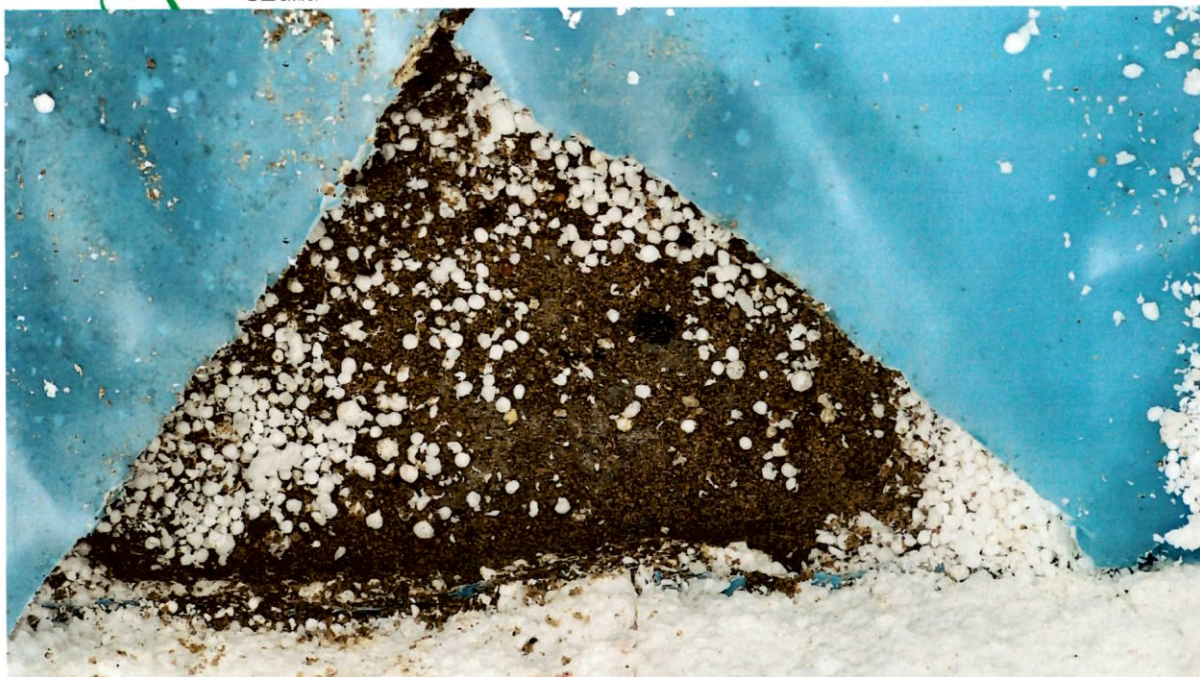
Obr. Pohled na stropní panel, vyrovnávací vrstvu a parotěsnou zábranu
