STŘEDNÍ
ŠKOLA
STAVEBNÍ
TŘEBÍČ

BUDOVA STŘEDNÍ ŠKOLY STAVEBNÍ TŘEBÍČ
TECHNICAL DUE DILIGENCE

Technický stav objektu

Datum: 08 / 2022

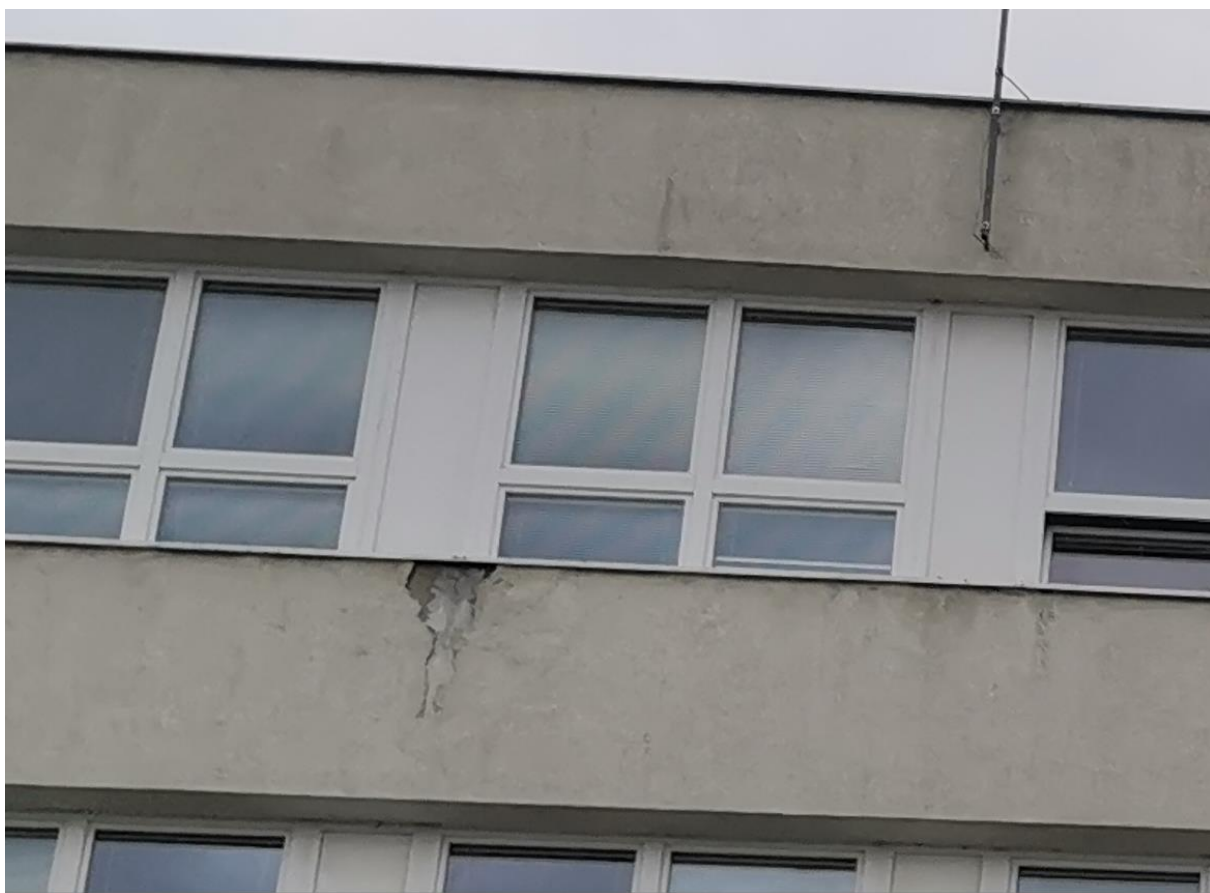
1. Zatékání pod omítku fasády na mnoha místech fasády. Toto zatékání se projevuje na vstupní (západní) a dvorní (východní) straně fasády budovy pod venkovními parapety oken.

- 1 až 3. Kompletní oprava fasády celého objektu učebního pavilonu vč. výměny parapetů, kterými dochází k zatékání do fasádní omítky. Plocha omítky je 1800 m².

- očištění fasády
- vyspravení poškozených míst
- vyspravení a výměna parapetních plechů v místech zatékání
- nanesení nové omítky v celé ploše fasády.

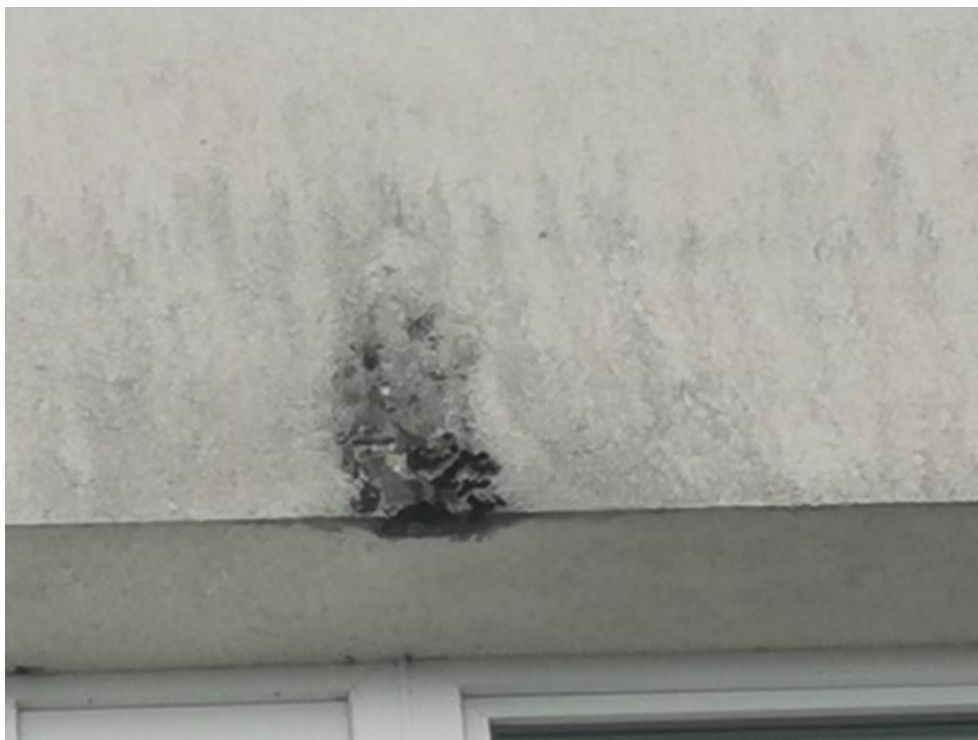
2. Znečištění omítky nad okny a pod oplechováním atiky na mnoha místech. Toto znečištění se projevuje na vstupní (západní), dvorní (východní) a boční (severní) straně fasády budovy.

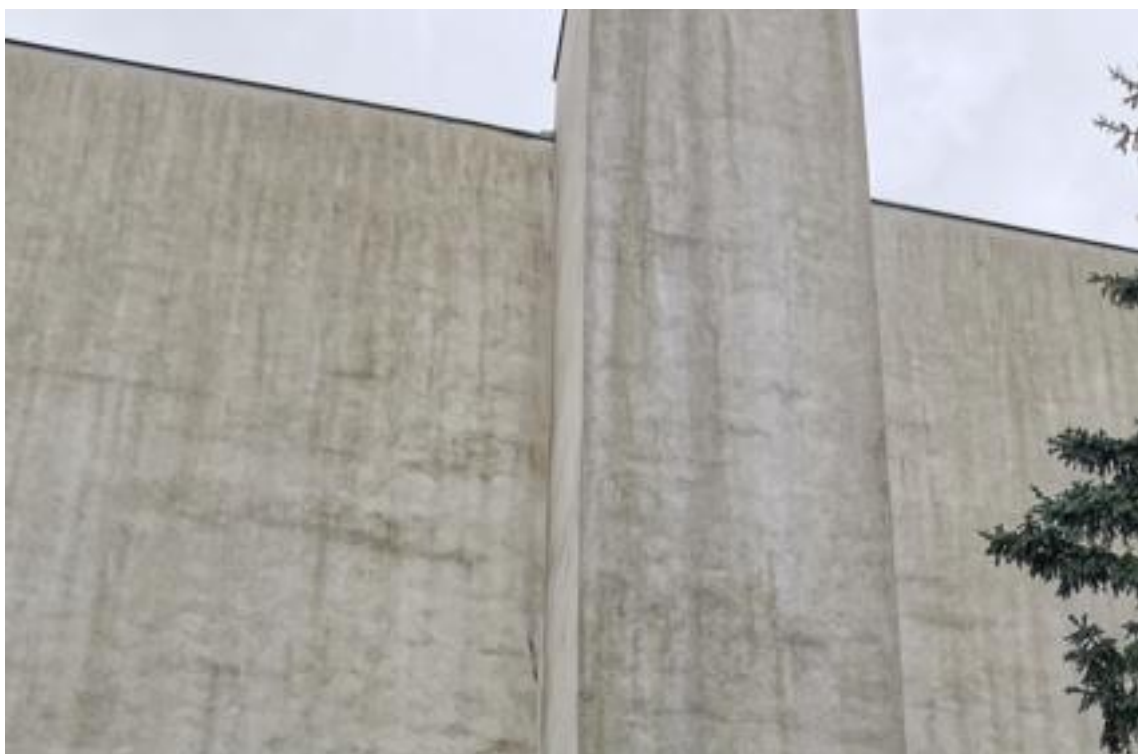
3. Zarostlá omítka mechem boční (severní) strany fasády objektu.

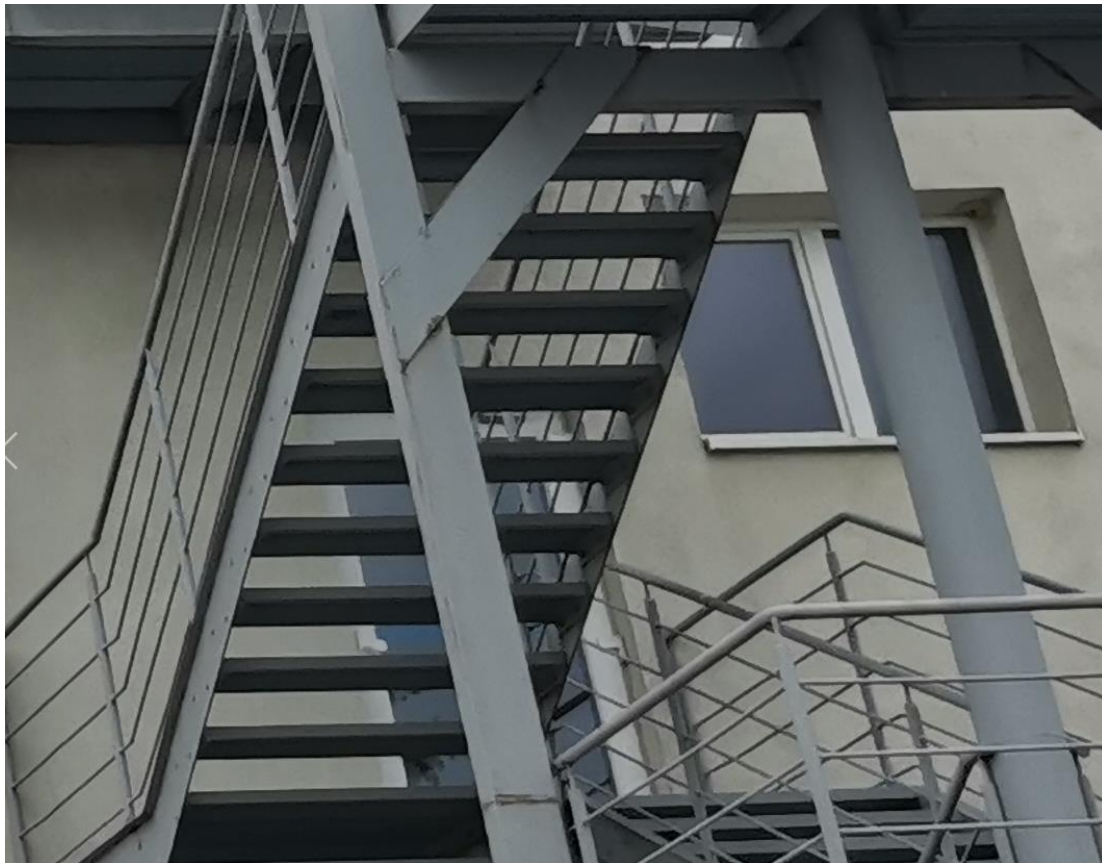
4. Opotřebovaný nátěr na požárním schodišti.

4. Kompletní oprava nátěru celého požárního schodiště.
5. Kompletní výměna těsnění všech oken v celé budově učebního pavilonu.

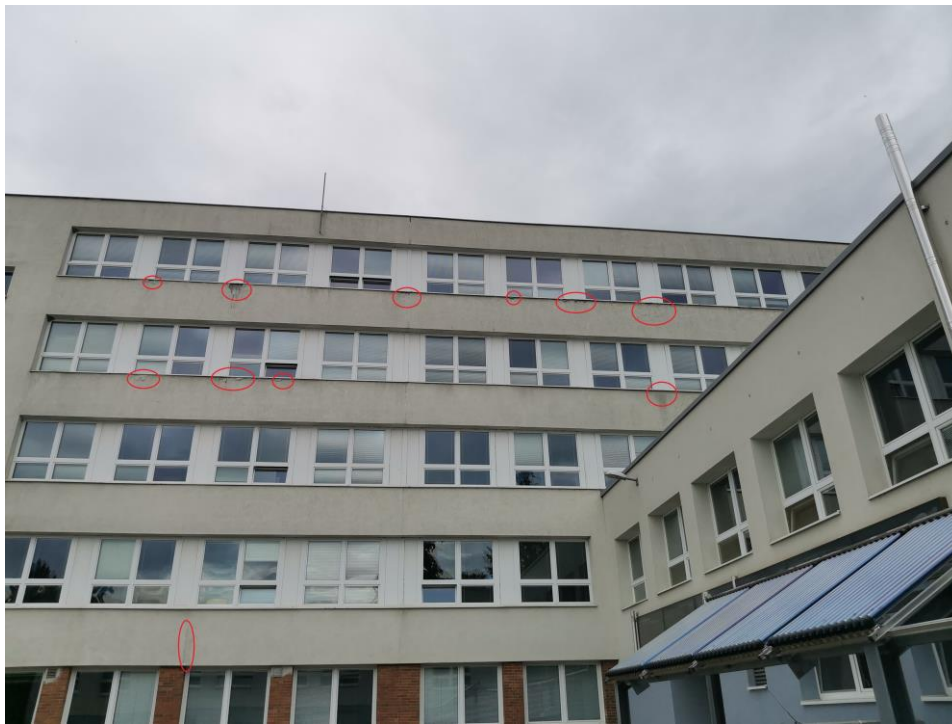
Místa zatékání pod parapety, znečištění omítky nad okny a pod oplechováním atiky na fasádě dvorní části budovy

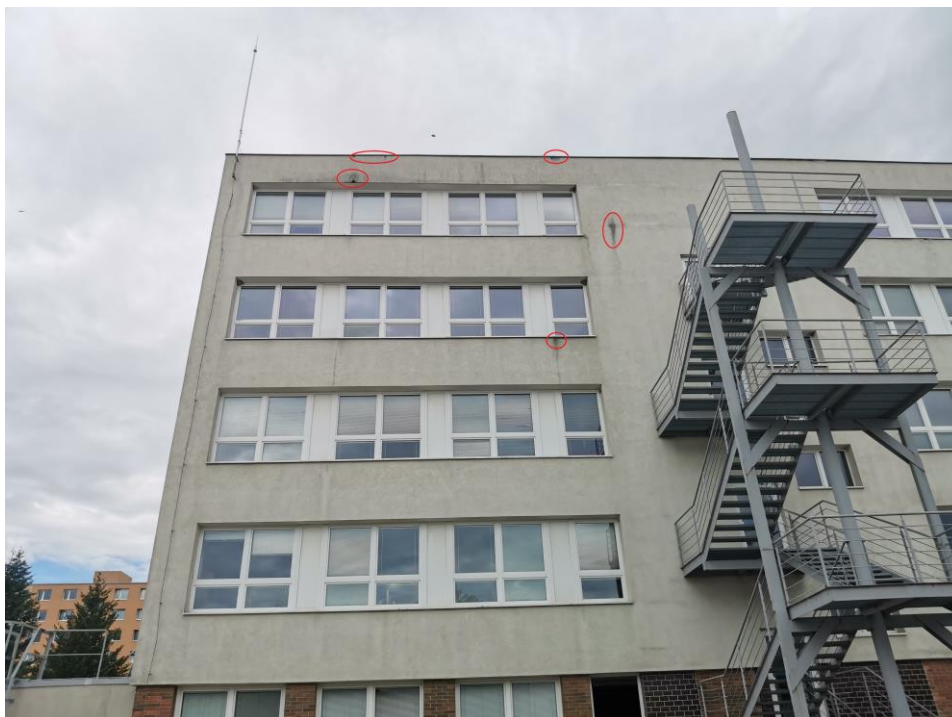
Místa zatékání pod parapety, znečištění omítky nad okny a pod oplechováním atiky na fasádě dvorní části budovy

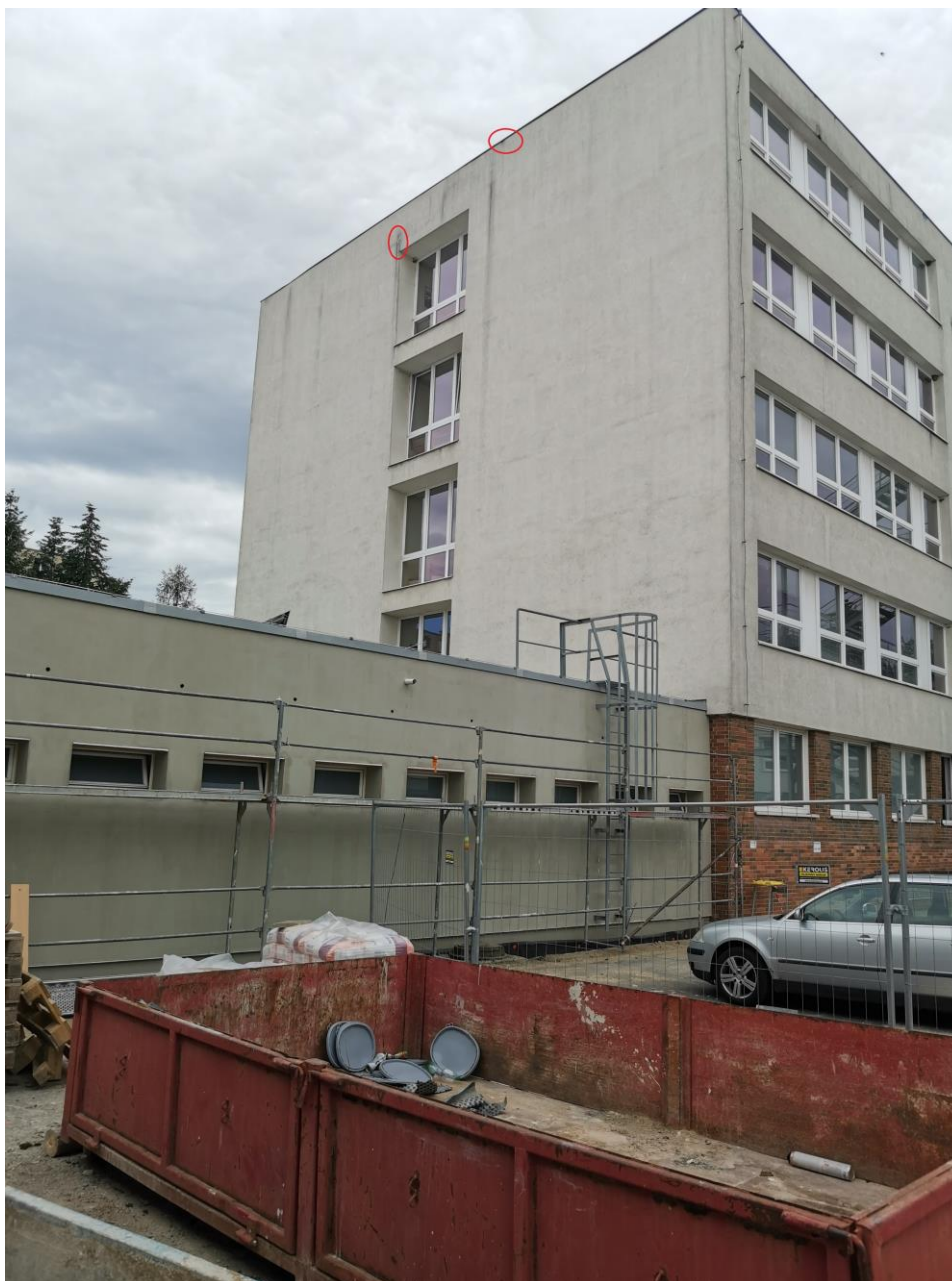
Místa znečištění omítky nad okny a pod oplechováním atiky z boční na fasádě boční části budovy

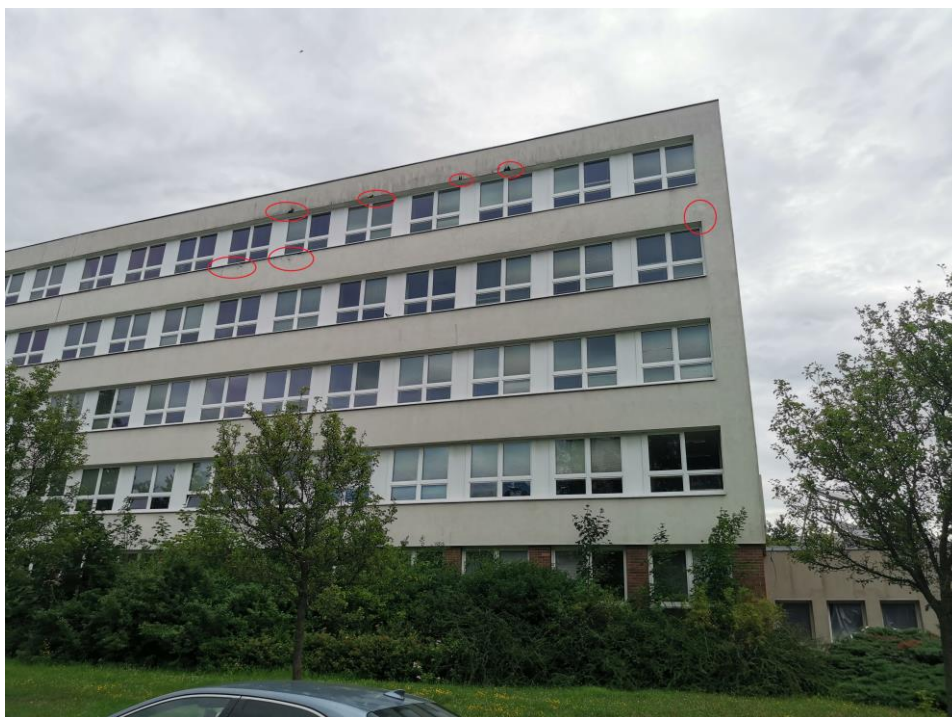
Místa zatékání pod parapety, znečištění omítky nad okny a pod oplechováním atiky na fasádě vstupní části budovy

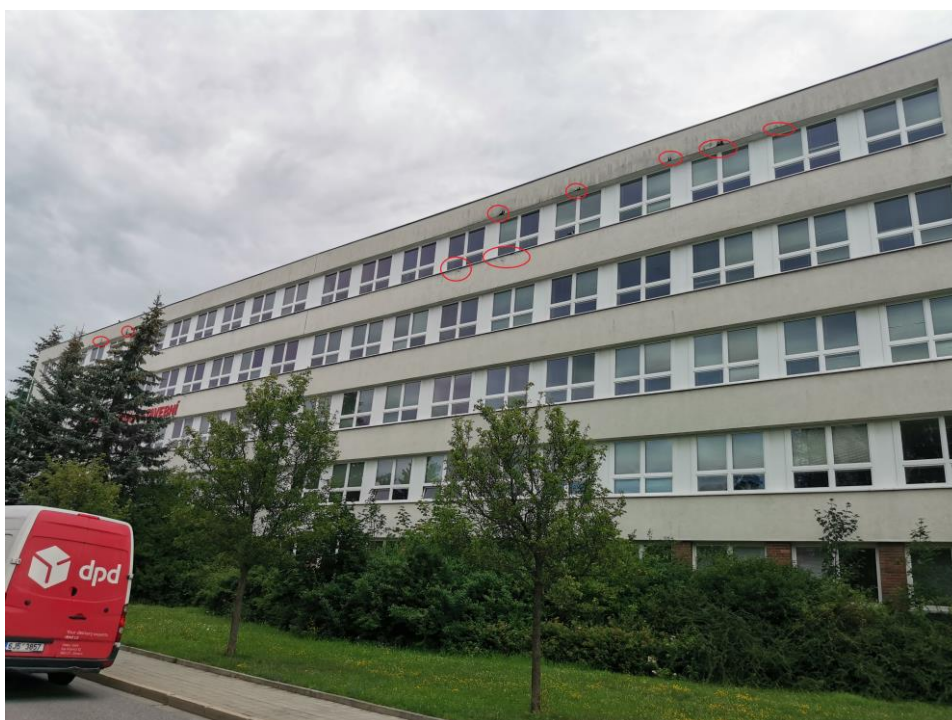
Místa zatékání pod parapety, znečištění omítky nad okny a pod oplechováním atiky na fasádě vstupní části budovy

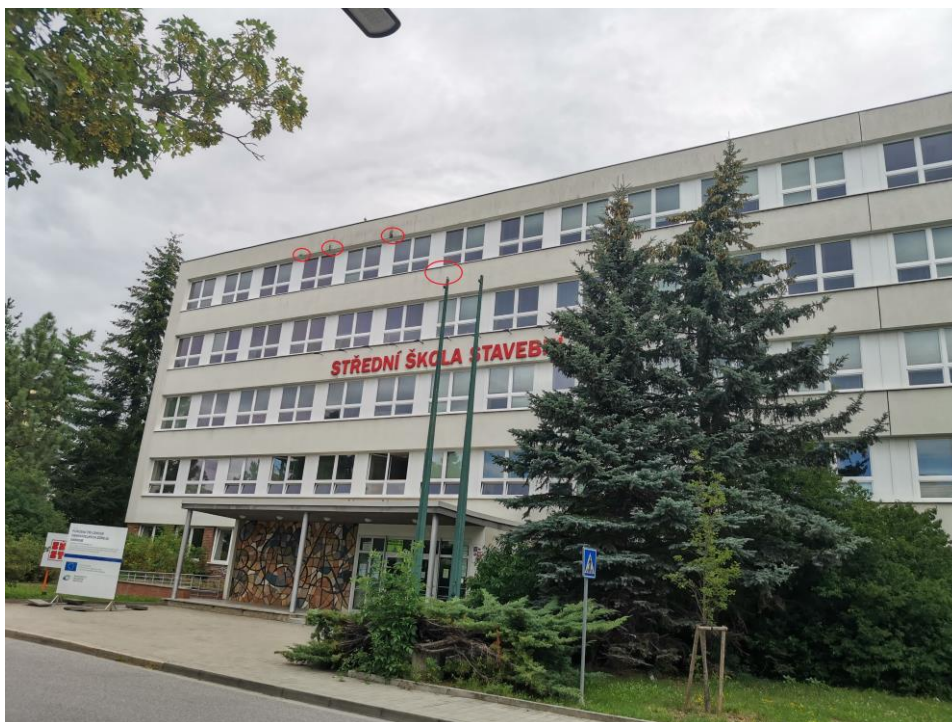
Místa zatékání pod parapety, znečištění omítky nad okny a pod oplechováním atiky na fasádě vstupní části budovy

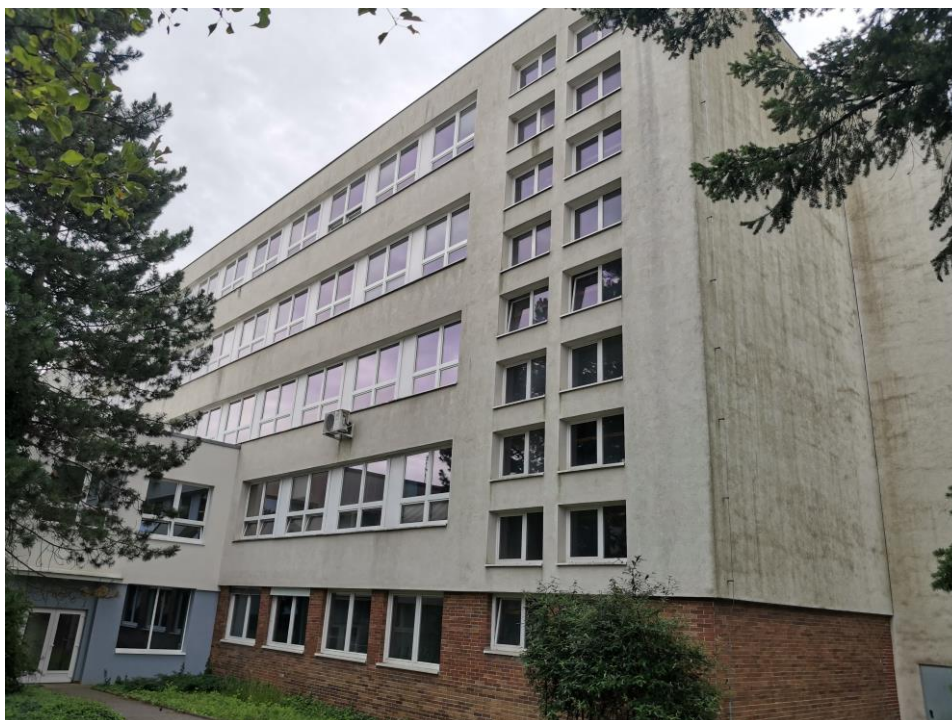
Zarostlá omítka mechem boční (severní) strany fasády objektu.

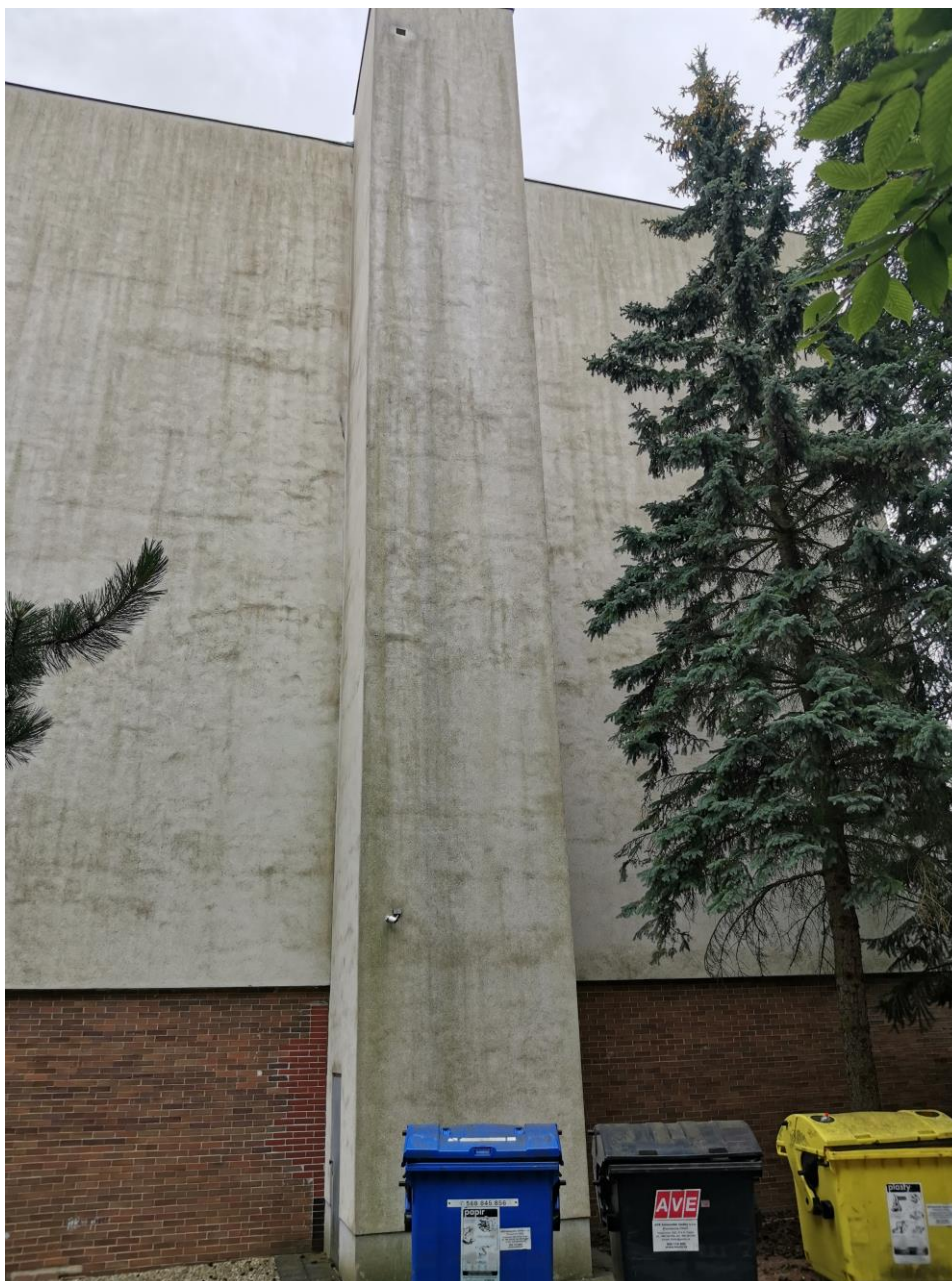
Zarostlá omítka mechem boční (severní) strany fasády objektu.
