**Diagnostika vozovky**  
**Silnice II/354**  
**(km 38,670 – 40,770)**

**Zpráva pro**  
**Laboro Ateliér s r.o.**  
**Ateliér Choceň**  
**Dolní 269, 565 01 Choceň**

V souladu s požadavky objednatele je vypracována diagnostika vozovky silnice II/354 v úseku mezi obcemi Petrovice a Hlinné, akce „Silnice II/354 (km 38,670 – 40,770)“.

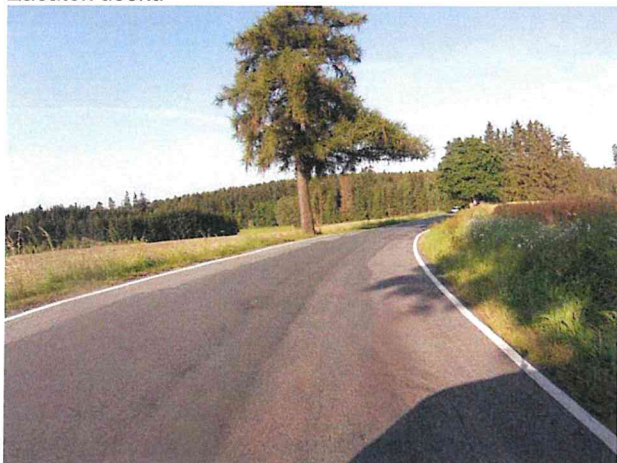
Podélné trhliny, ztráta kameniva z nátěru

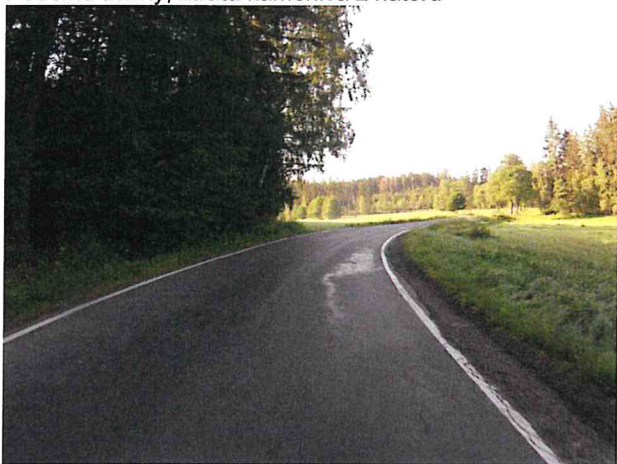
Mozaikové trhliny, ztráta makrotextury

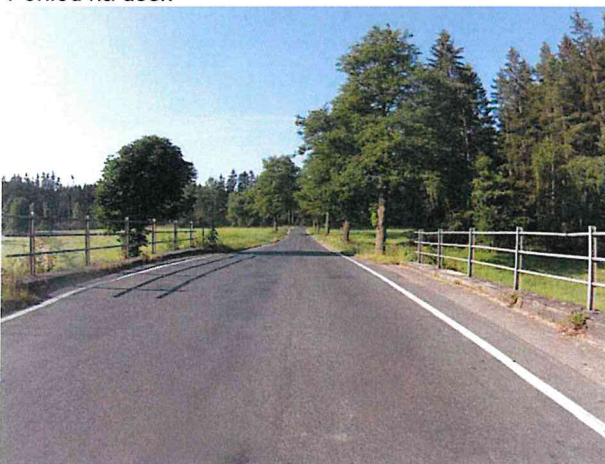
Ztráta makrotextury

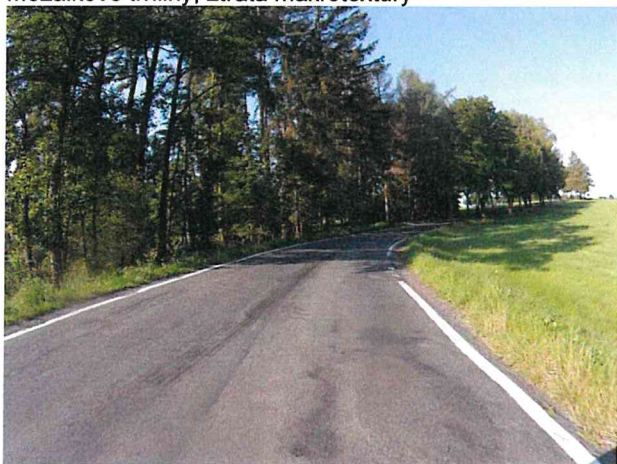
Podélné trhliny, vysprávký

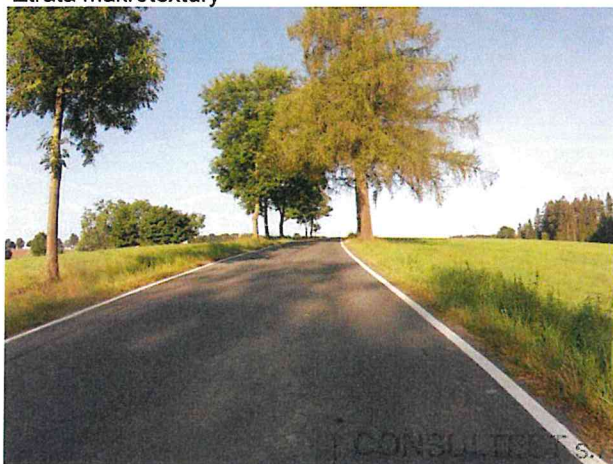
Ztráta makrotextury

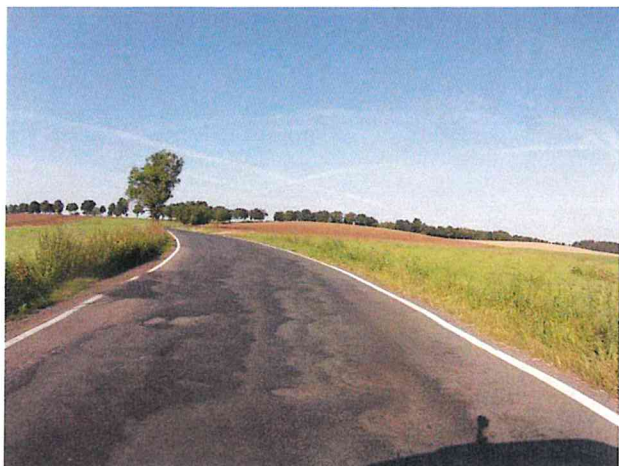
Ztráta makrotextury

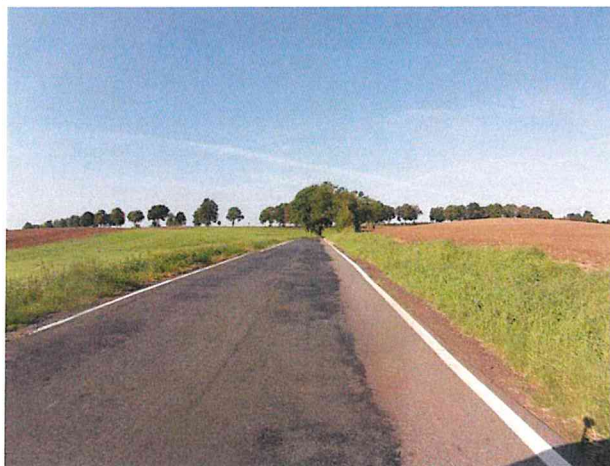
Ztráta makrotextury

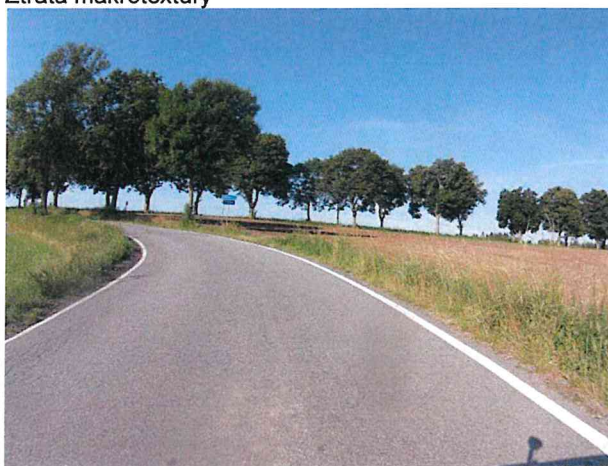
Mozaikové trhliny

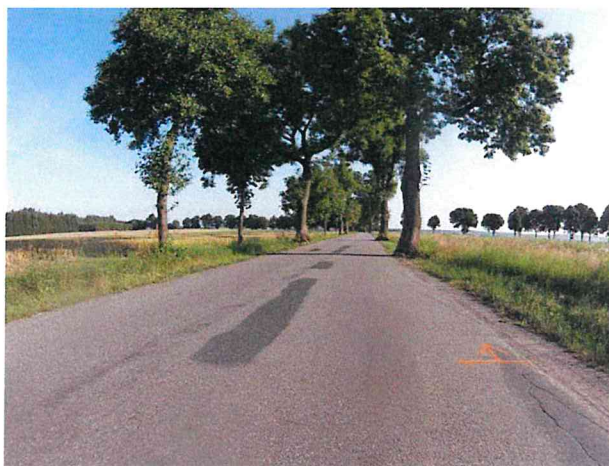
Podélné trhliny, vysprávký

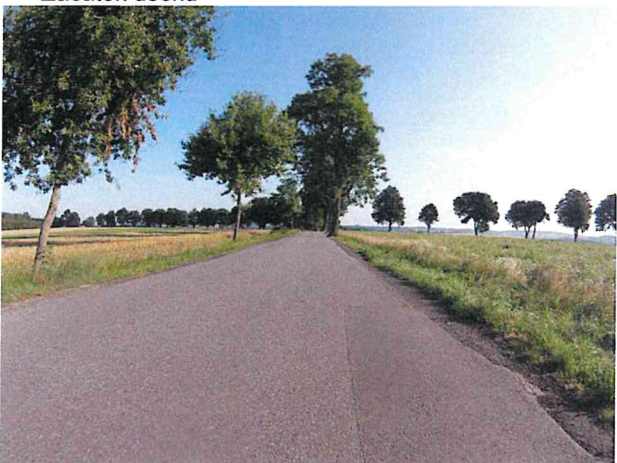
Vysprávký

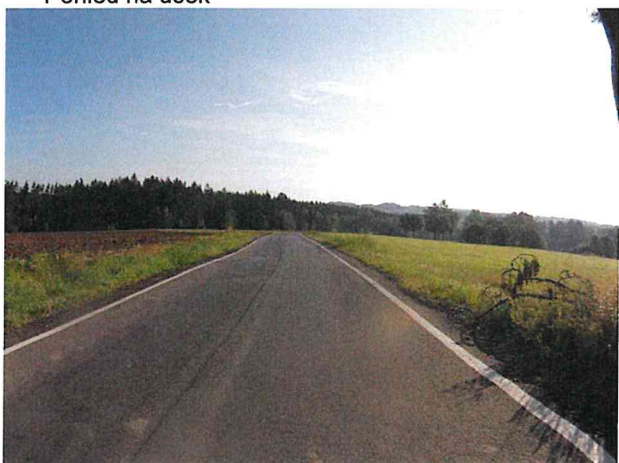
Podélné trhliny, ztráta makrotextury

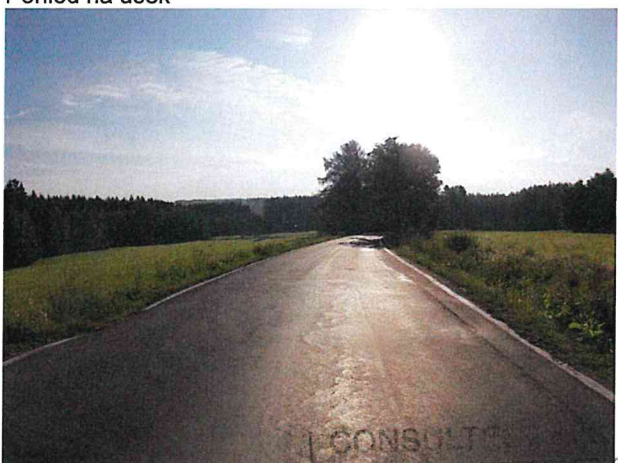
Ztráta makrotextury

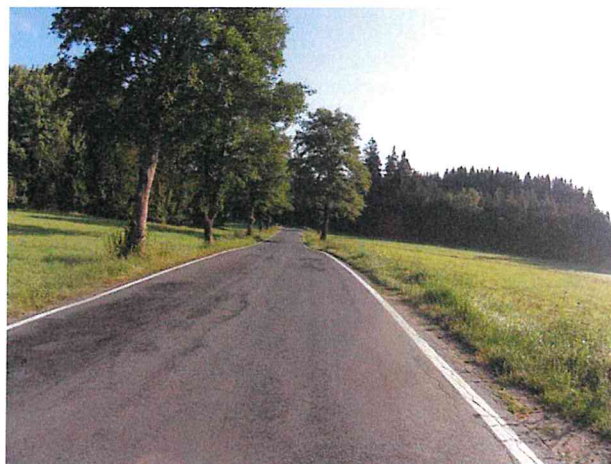
Podélné trhliny, ztráta makrotextury

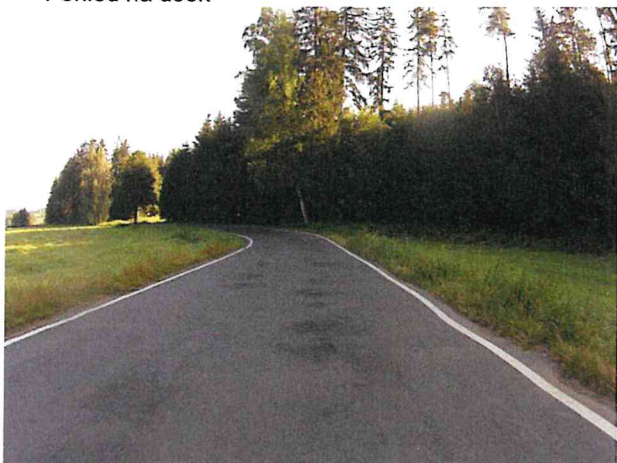
Ztráta makrotextury

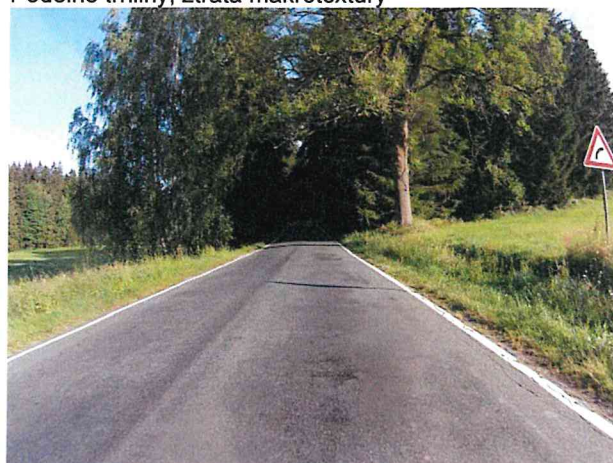
Podélné trhliny, ztráta makrotextury

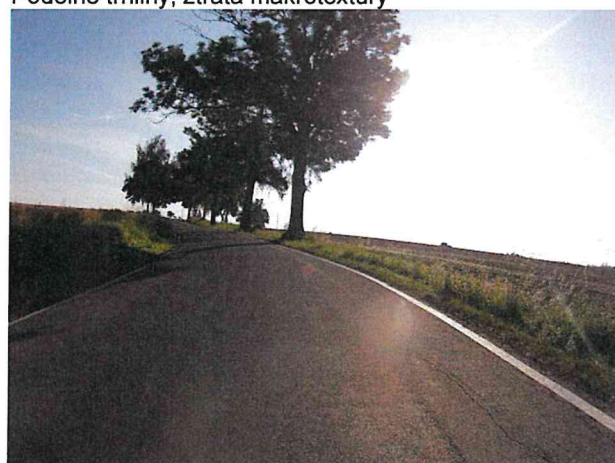
Podélné trhliny

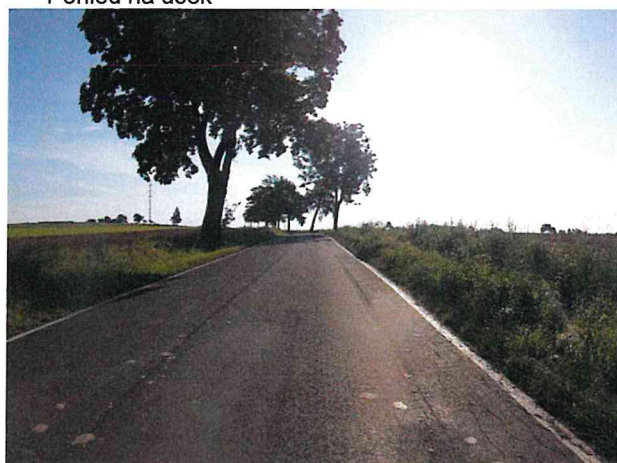
Mozaikové trhliny, podélné trhliny

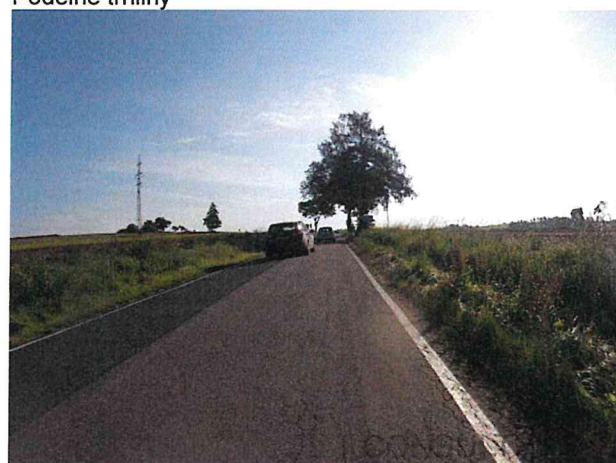
Mozaikové trhliny, vysprávk

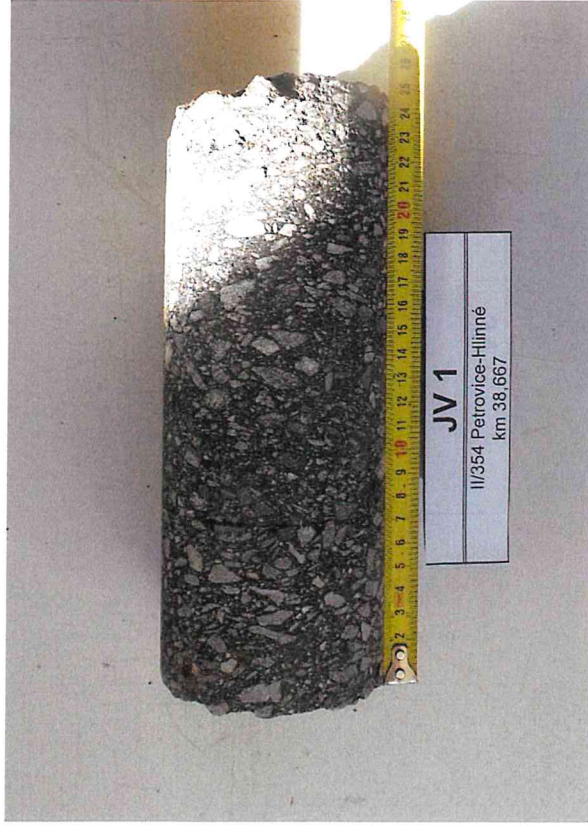
Foto č. 1 – Detail vývrtnu č. 1

Na vývrtnu JV 1 byla provedena smyková zkouška spojení asfaltových vrstev mezi vrstevy A/B a B/C. Pevnost spojení mezi vrstevy A/B byla stanovena nižší než požadovaná, pevnost spojení mezi vrstevy B/C byla vyhovující.
