## **Diagnostika vozovky**

**Silnice II/354  
(km 38,670 – 40,770)**

**Zpráva pro  
Laboro Ateliér s r.o.  
Ateliér Choceň  
Dolní 269, 565 01 Choceň**

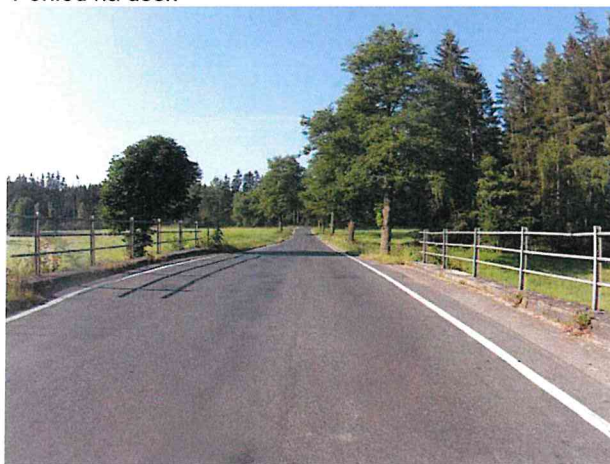
Ztráta makrotextury

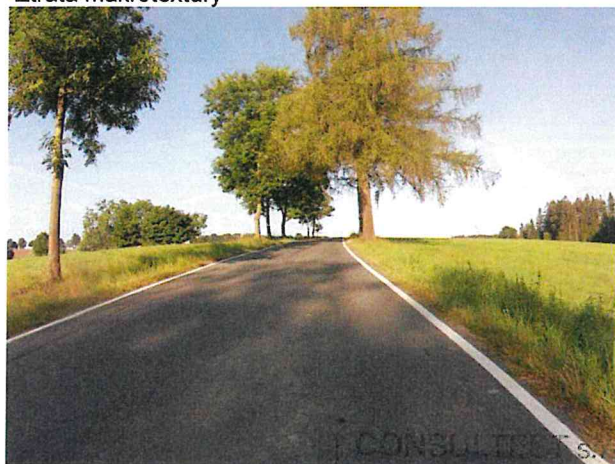
Ztráta makrotextury

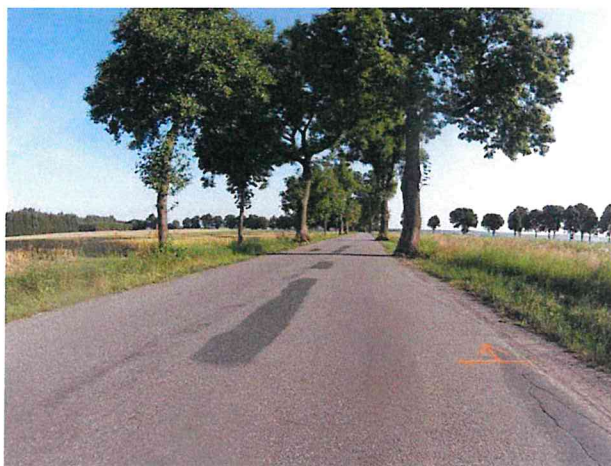
Podélné trhliny, vysprávký

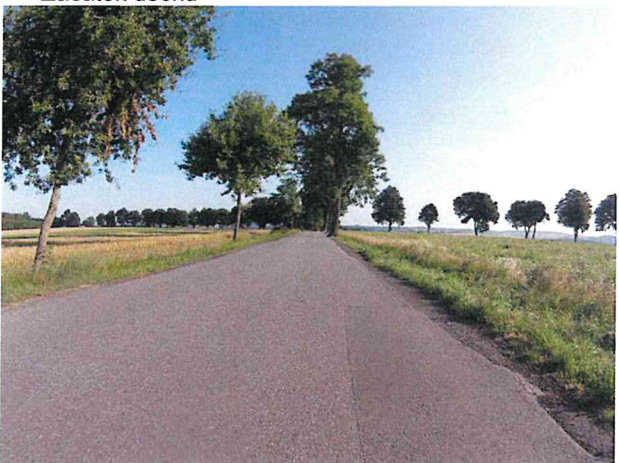
Vysprávký

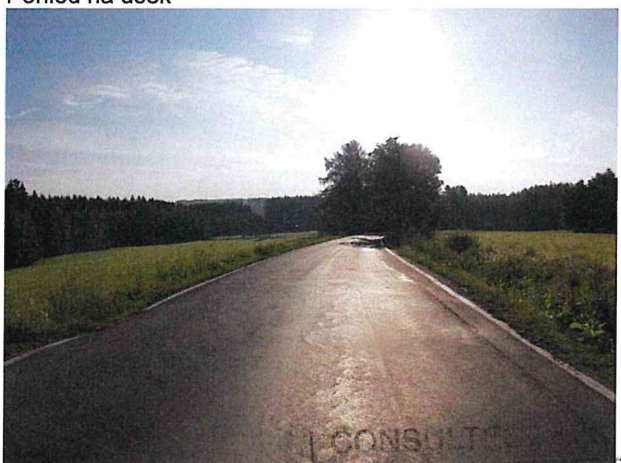
Ztráta makrotextury

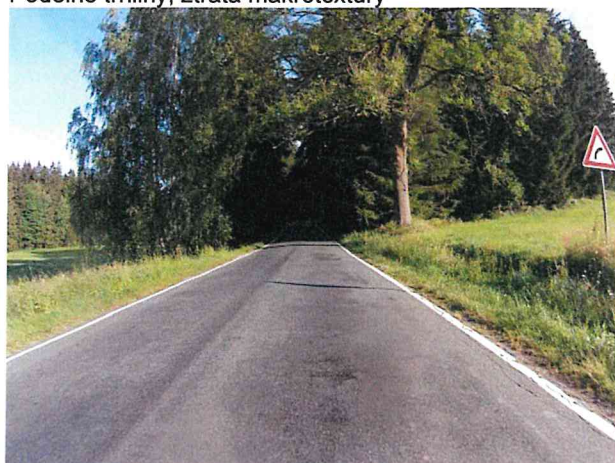
Podélné trhliny, ztráta makrotextury

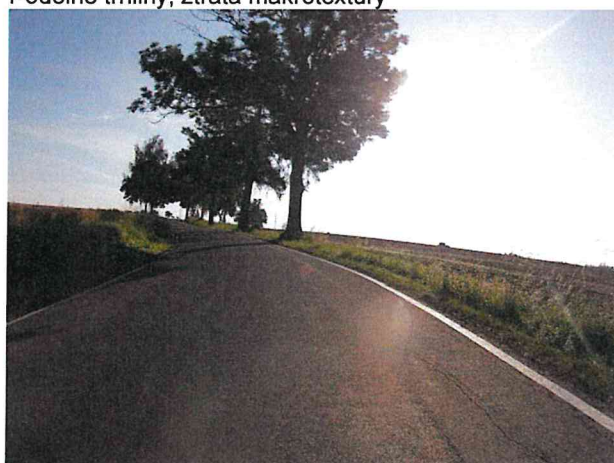
Podélné trhliny

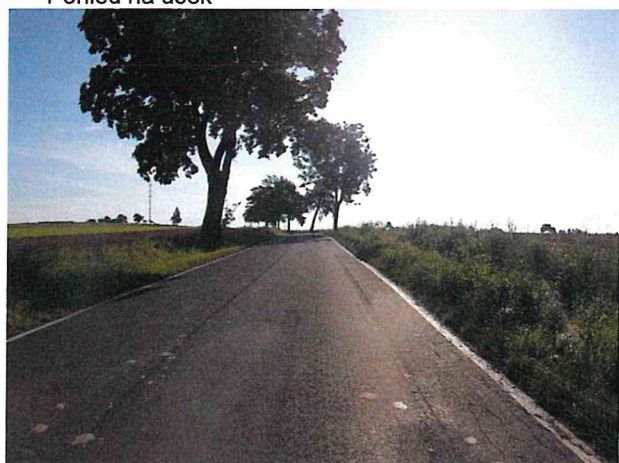
Mozaikové trhliny, podélné trhliny

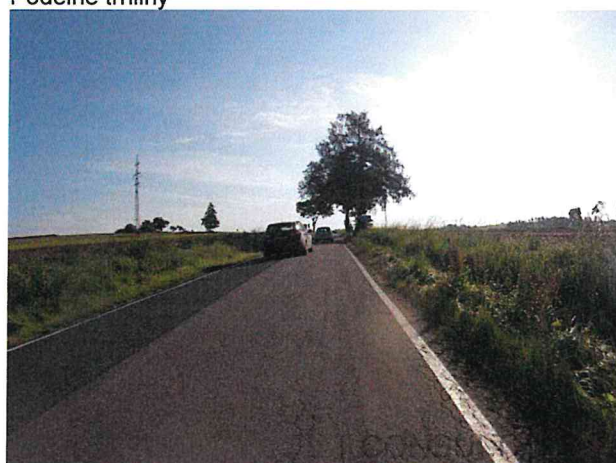
Mozaikové trhliny, vysprávk

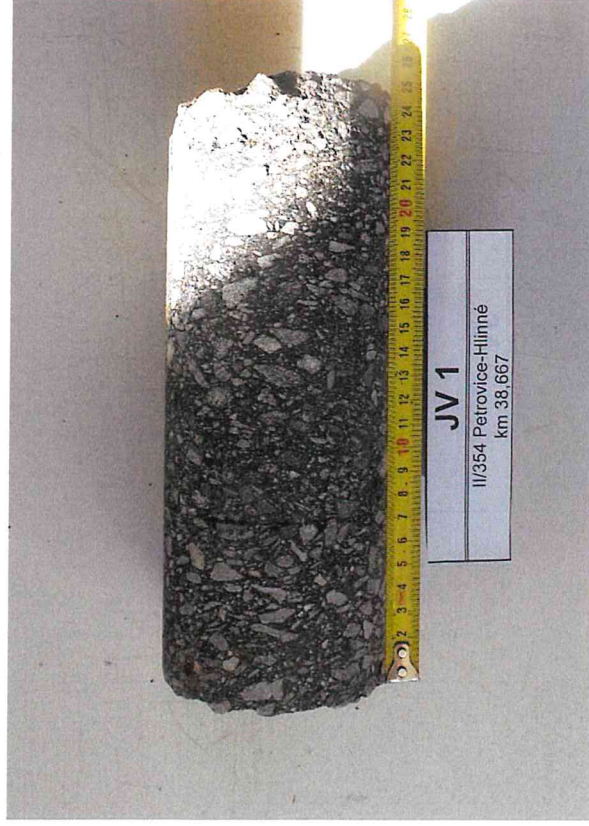
Foto č. 1 – Detail vývrtnu č. 1

Na vývrtnu JV 1 byla provedena smyková zkouška spojení asfaltových vrstev mezi vrstevy A/B a B/C. Pevnost spojení mezi vrstevy A/B byla stanovena nižší než požadovaná, pevnost spojení mezi vrstevy B/C byla vyhovující.
