Most 41020-1

Most v obci Lovčovice přes potok

MIMOŘÁDNÁ PROHLÍDKA

Objekt: Most ev.č. 41020-1 (Most v obci Lovčovice přes potok)

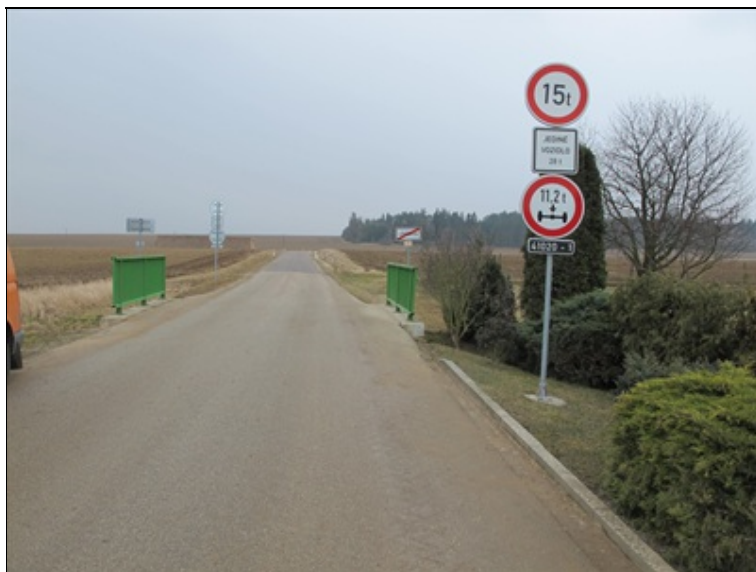
Most ve směru staničení.

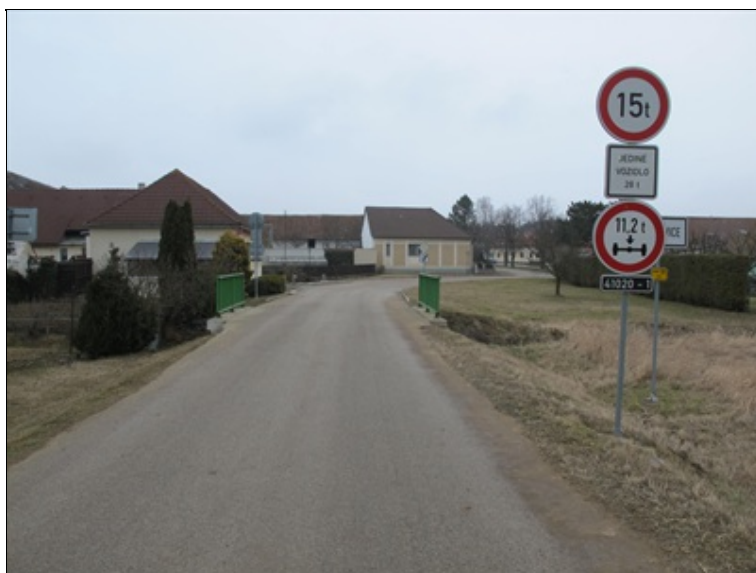
Most proti směru staničení.

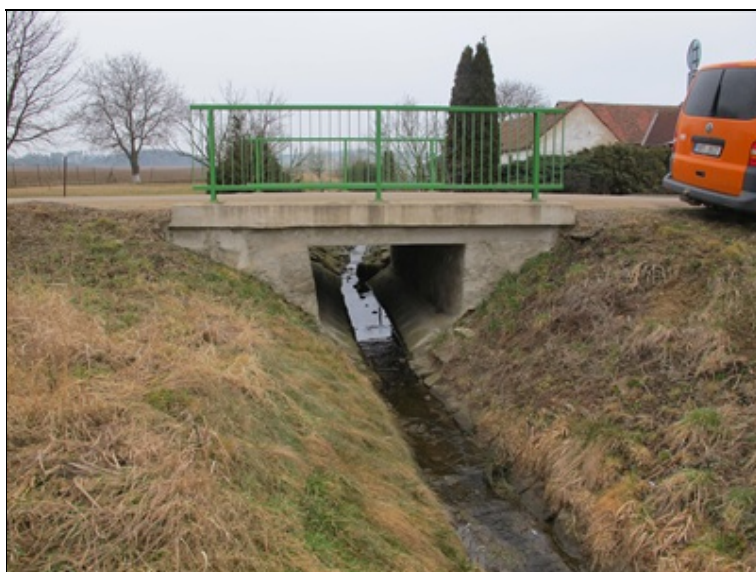
Pohled na most zleva.

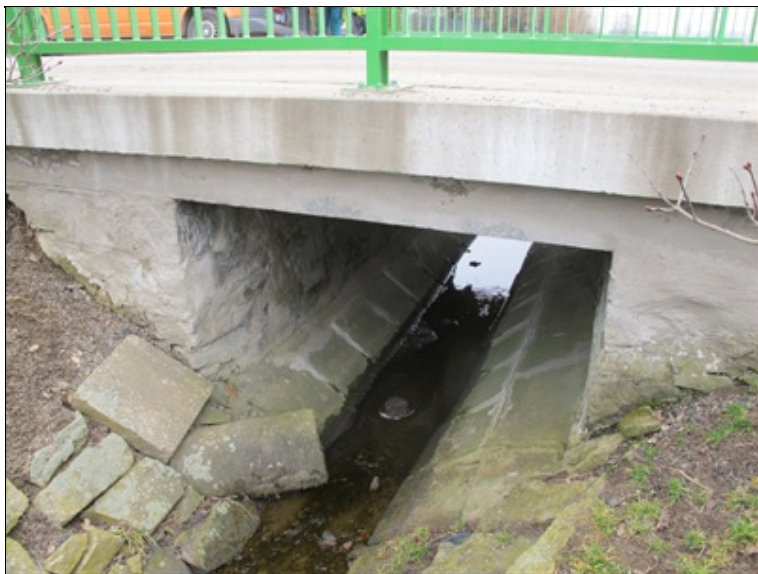
Pohled na most zprava.

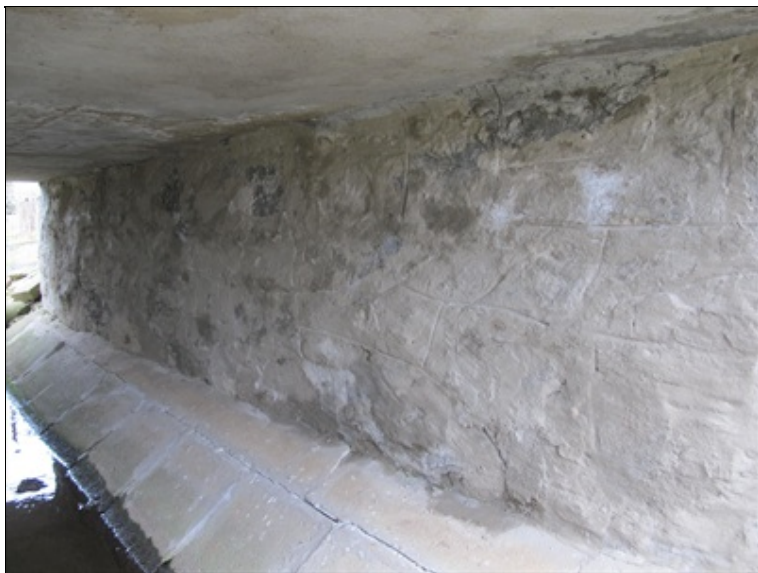
Opěra O1.

[1.1]	1.1 Základy mostních podpěr a křídel	Nebyly pozorovány závady způsobené poruchami základů.
[1.2]	1.2 Mostní podpěry a křídla	Na povrchu mostních opěr i křídel jsou zřejmé stopy zatékání z úložné plochy, průsaky, výkvěty a vápenné výluhy. Zdivo je vyspravené. I přes prováděné opravy spárování je zdivo mostních opěr zvětralé, dochází ke drolení matly ve spárách zdiva, pod lícem matly kaverny. Délka křídel je nedostatečná.

Celková rekonstrukce mostu - sanace NK i SS, obnova hydroizolace a dilatace.

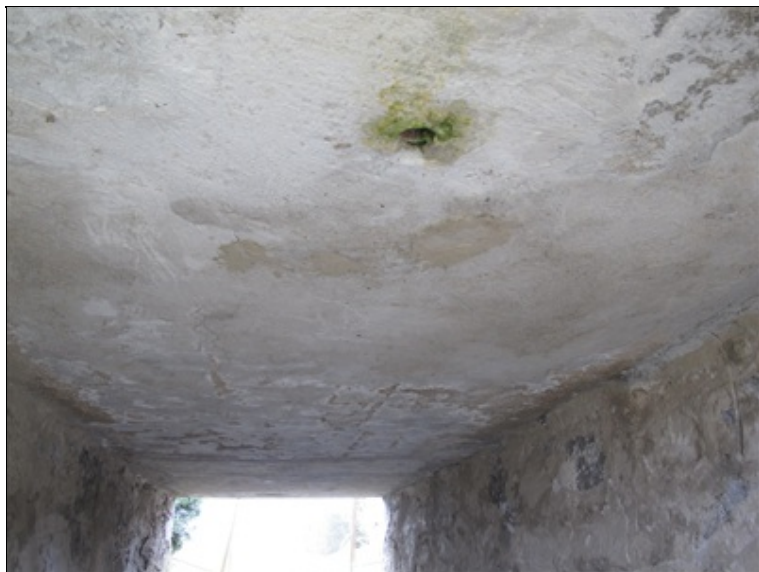
[2.1]	2.1 Nosná konstrukce	Na pohledu nosné konstrukce jsou viditelné stopy promáčení,
-------	----------------------	---

výluhy, zelené zbarvení kolem odpadních rour. Přibližně v polovině šířky NK více vlevo se na dolním líci nachází zapravená a znovu otevřená trhlina přes celé rozpětí NK - dle HPM 2014 široká cca 1cm, hluboká cca 7cm, nyní šířky do 2 mm. A další trhliny přes celé rozpětí šířky cca 0,8 mm. Lokálně je na podhledu desky odražená krycí vrstva a odhalená korodující výztuž.

Podhled NK s vyústěním odvodňovače.

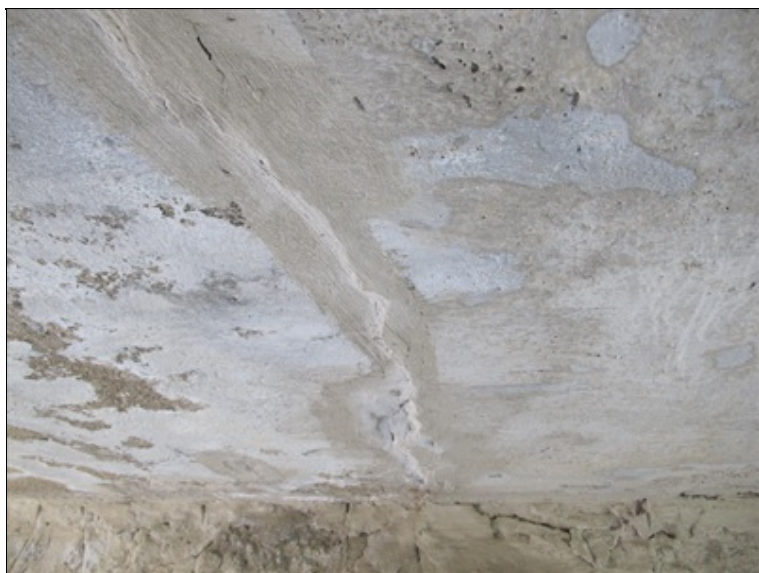
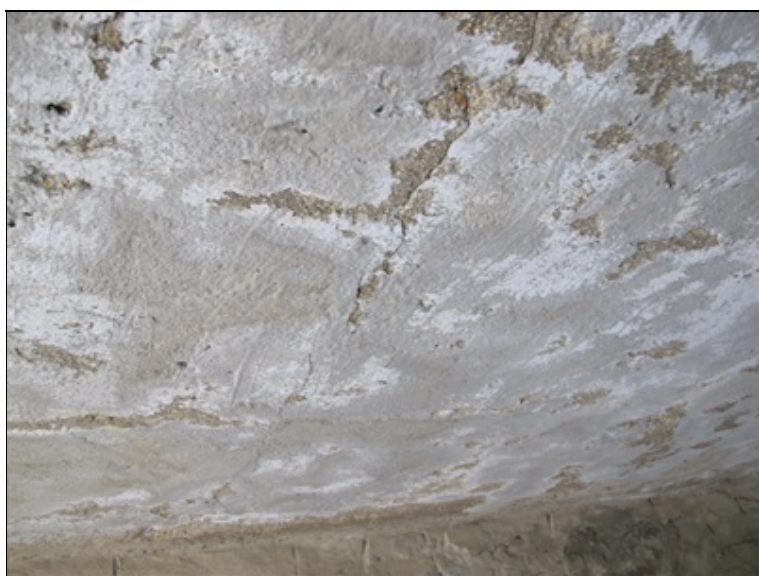
Podhled NK - podélné trhliny.

[4] 2.1 Nosná konstrukce Vzhledem k nízké zatížitelnosti a stavu mostu by bylo vhodné postavit most nový.

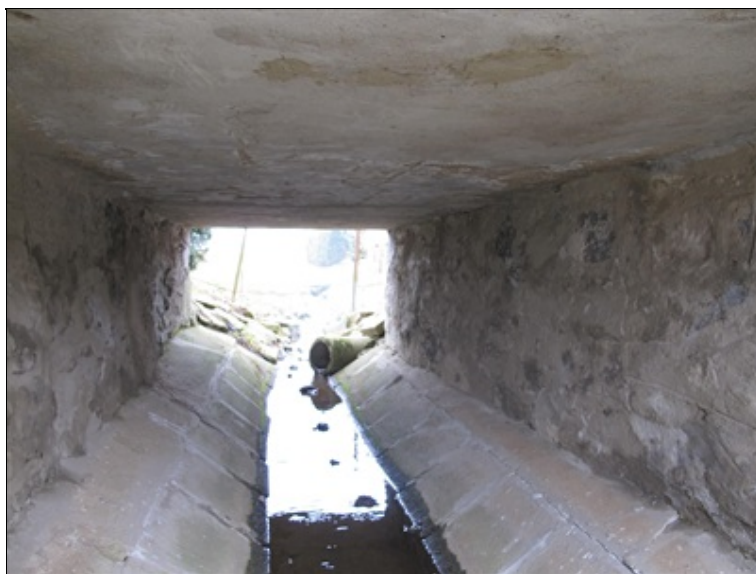
Na svazích kolem opěr uvolněné kameny.

Území pod mostem.

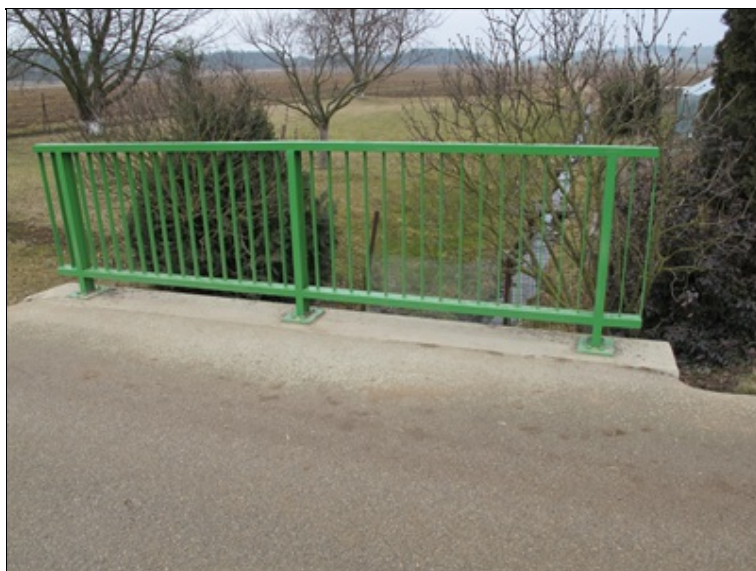
Vozovka přebalená až na horní úroveň říms, dochází k vypírání povrchu.

Vozovka na mostě převýšená až na horní úroveň říns.

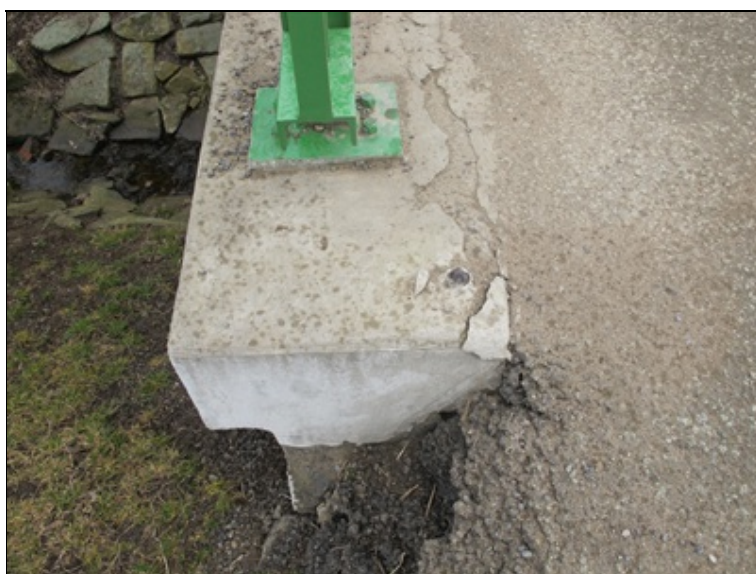
Na obou stranách mostu je patrný průsak pod římsou. Shora degradace povrchu, oprýskává povrchová vrstva. Zdola odhalené pruty výztuže.

Rozpad říms.

[2] 3.3.1 Římsa Sanovat odhalené pruty výztuže zdola na římse.

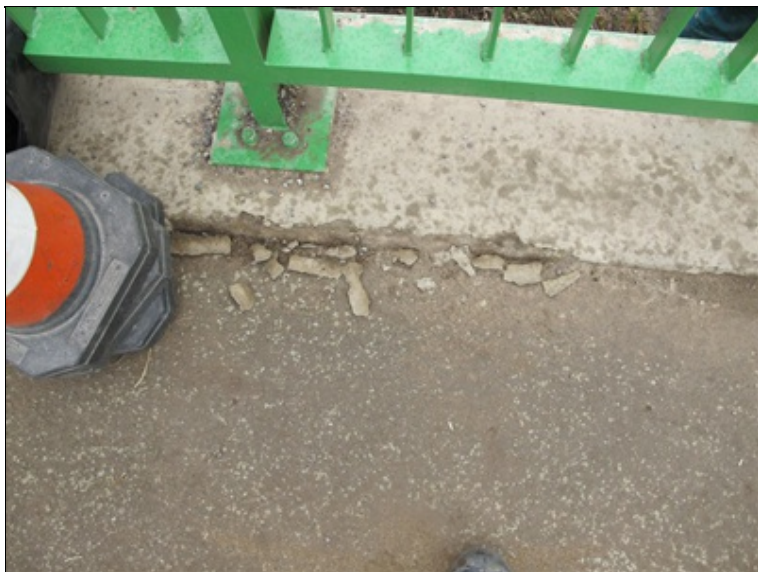
Převýšená vozovka a rozpad říms.
