IMOS Brno, a.s.
Divize silniční vývoj
Olomoucká 174
627 00 Brno

Na základě výše uvedené objednávky provedl zhotovitel diagnostický průzkum vozovky na vybraném úseku silnice III/1292 spočívající ve vizuální prohlídce s fotodokumentací poruch, měření průhybů a posouzení únosnosti vozovky, jádrových vývrtech, vrtaných sondách a rozborech směsných vzorků, asfaltové směsi a stanovení množství PAU. Posouzení parametrů vozovky je provedeno podle

Název: Obrataň
Silnice: III/1292
Okres: Pelhřimov
Kraj: Vysočina
Začátek úseku: km 0,000
Konec úseku: km 0,820
Délka úseku: 0,820 km

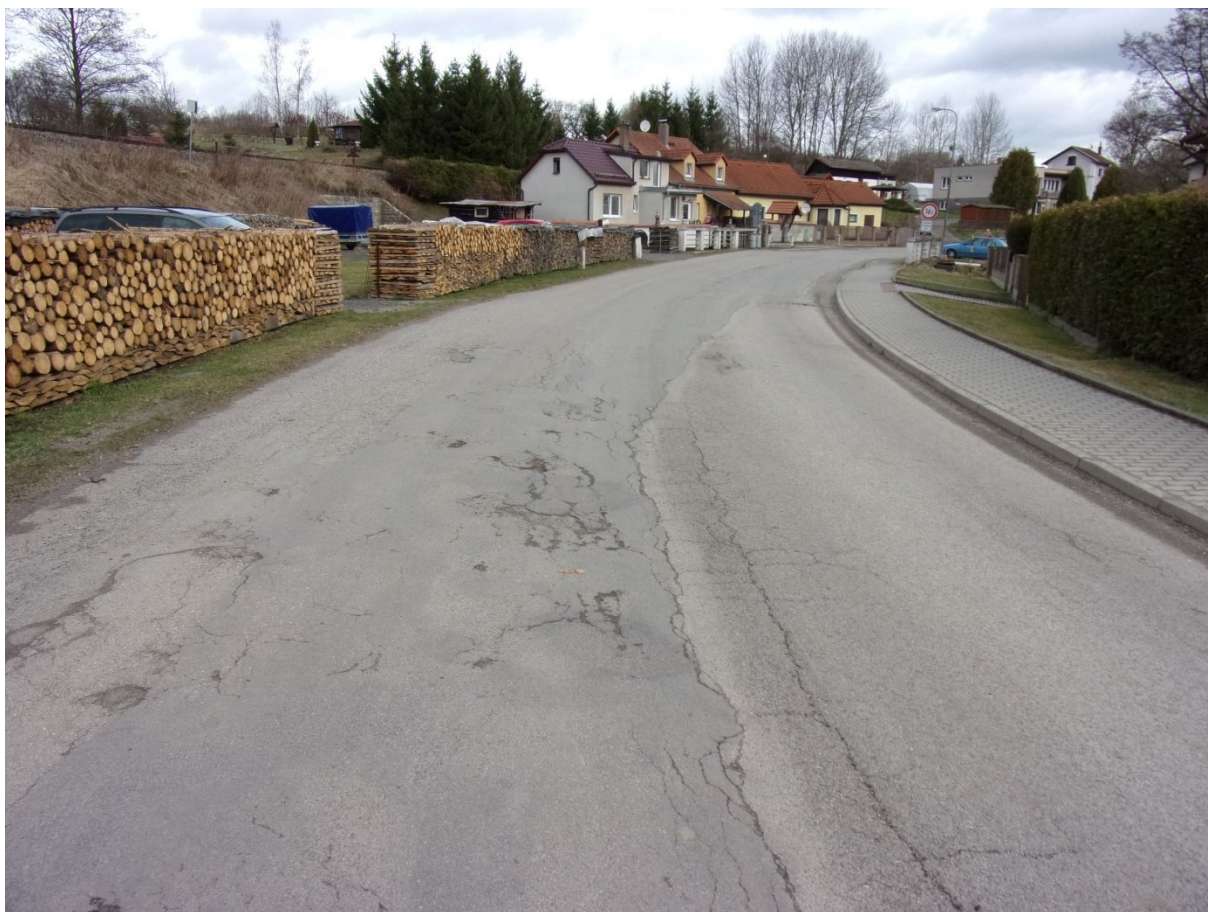
km 0,075+

Mozaikové, síťové a nepravidelné rozvětvené trhliny, nepravidelné hrboly.

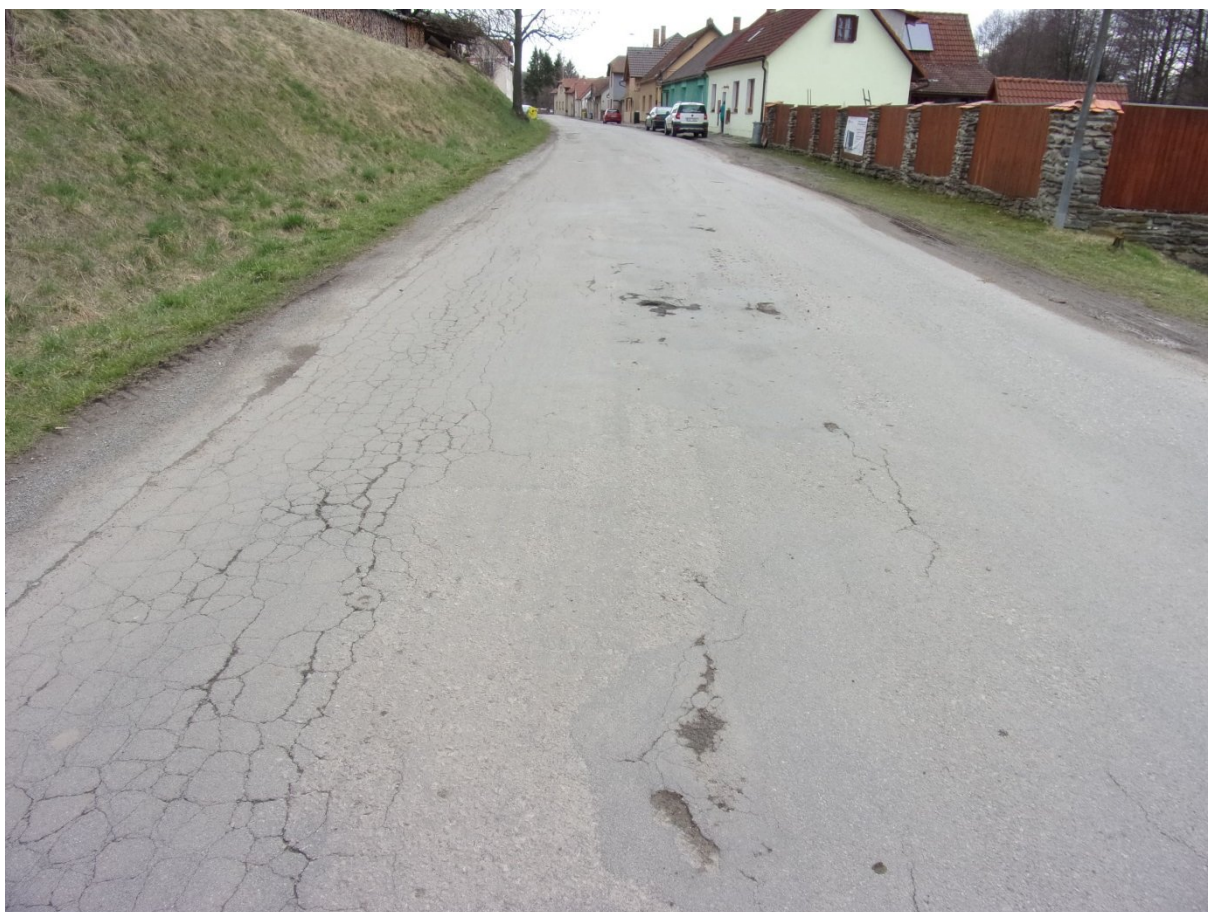
km 0,225+

Síťové trhliny, olamování okraje, výtluky, vysprávký, nepravidelné hrboly, zvýšená nebezpečná krajnice.

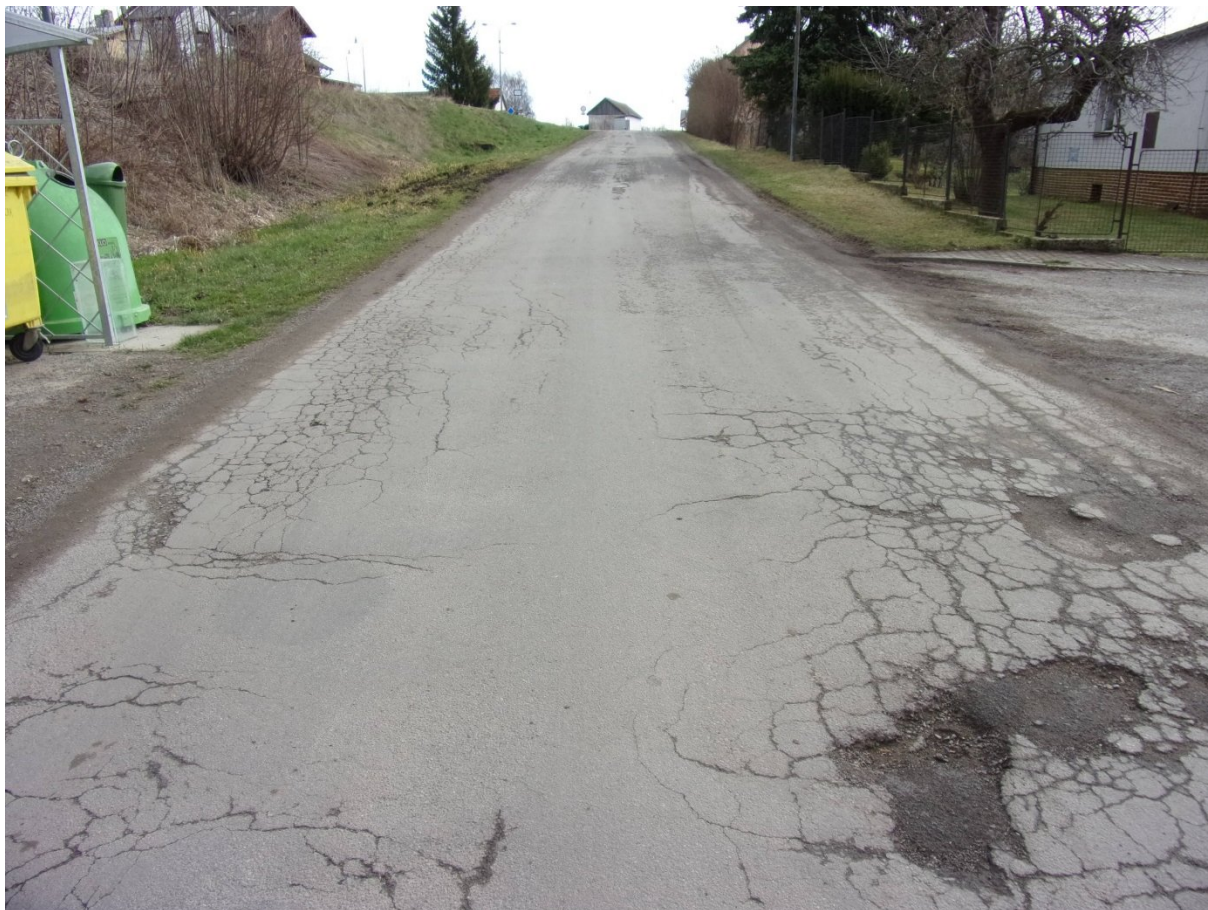
km 0,575+

Mozaikové a síťové trhliny, výtluky, vysprávkvy, nepravidelné hrboly, plošné deformace.

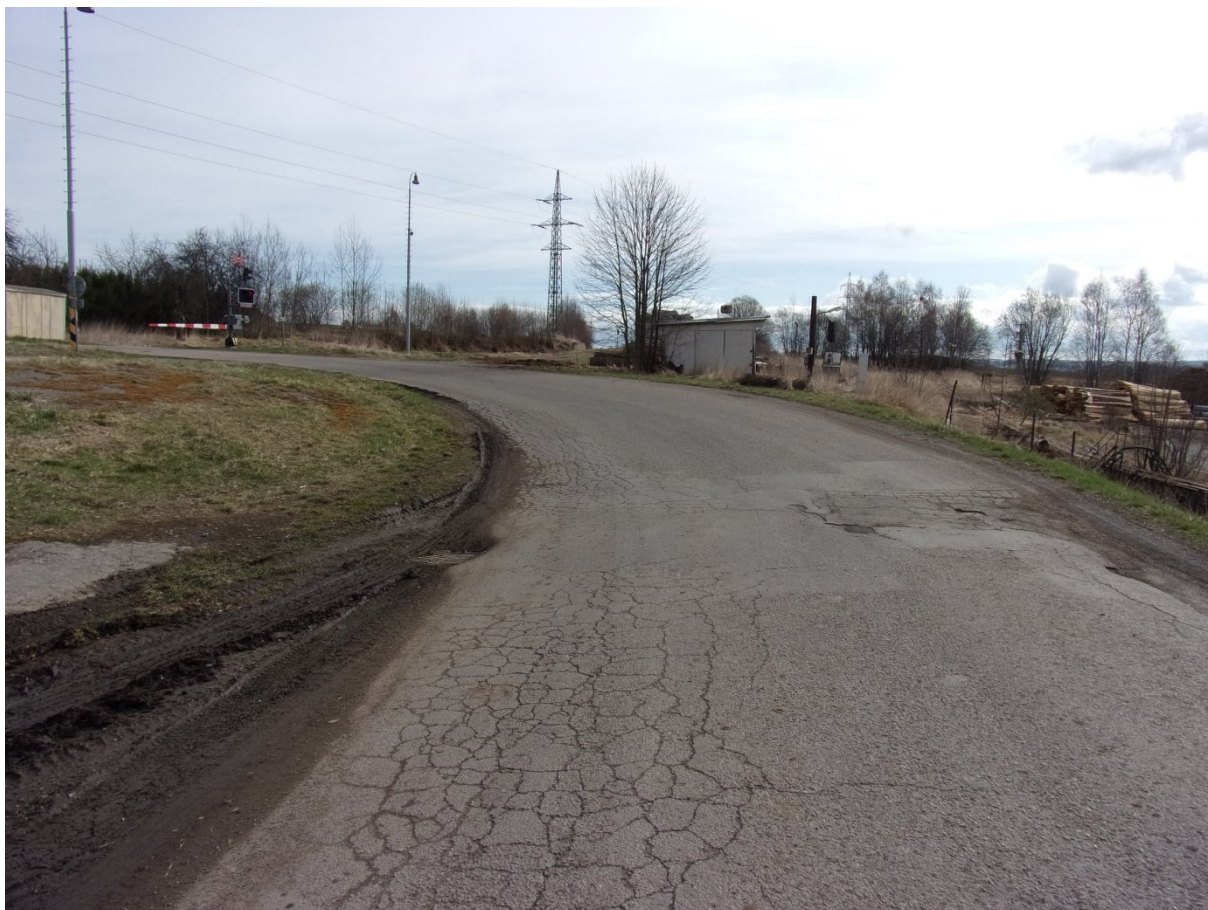
km 0,775+

Síťové trhliny, výtluky, vysprávkvy, nepravidelné hrboly, plošné deformace.
