ZPRÁVA Z DIAGNOSTICKÉHO PRŮZKUMU VOZOVKY

„II/360 Trnava - Rudíkov“

Objednatel zprávy:	Kraj Vysočina
Sídlo objednatele:	Žižkova 1882/57, 587 33 Jihlava
Účel zprávy:	Diagnostický průzkum vozovky a doporučení pro PD – opravy, rozšíření komunikace
Zprávu provedl:	Milan BECK, DiS., Petr MARTSCHINI, Martin HOŠEK
Číslo zprávy:	P02-2020

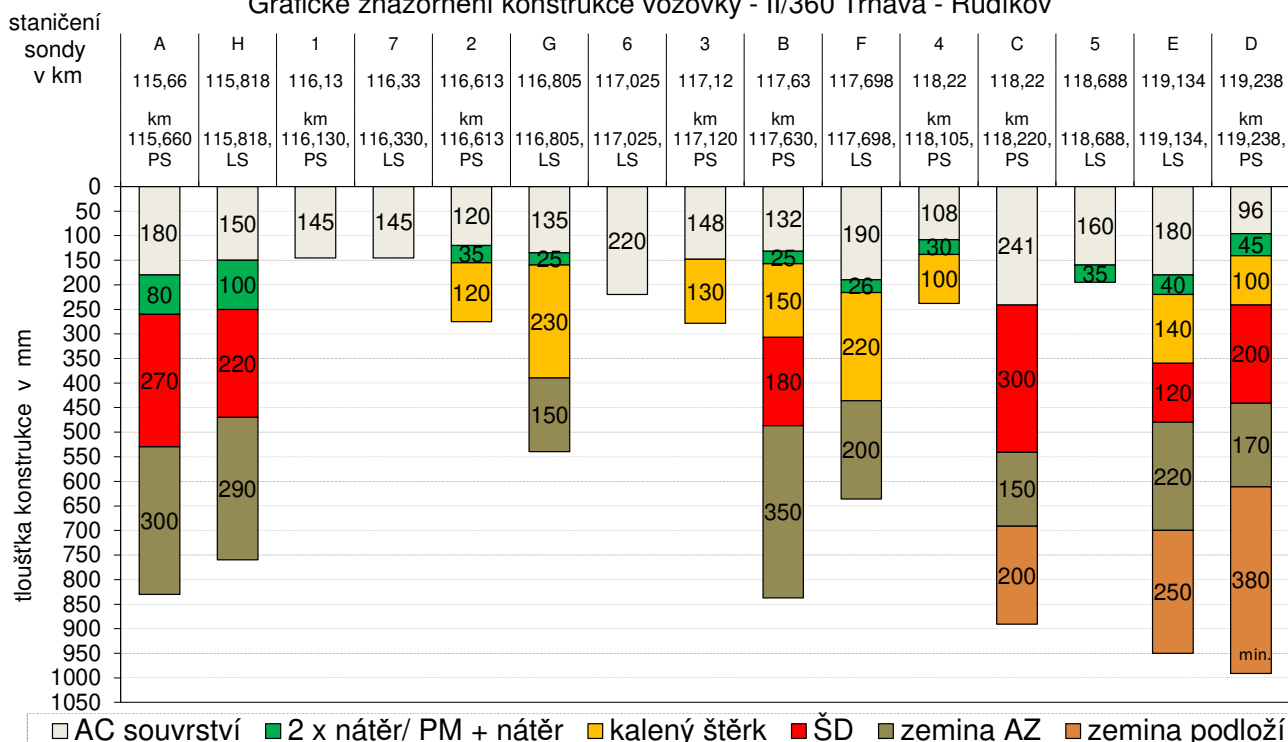
Grafické znázornění konstrukce vozovky - II/360 Trnava - Rudíkov

Jedná se o směrově nerozdělenou komunikaci. Z konstrukčního hlediska se jedná o netuhou vozovku s asfaltovým krytem. Trasa je vedena přibližně v původním půdorysném profilu historické komunikace, kdy byla rozšiřována a zesilována, či lokálně upravována do stávajícího směrového vedení trasy. Konstrukce vozovky je z pohledu geneze a skladby vrstev heterogenní. Liší se zásadně v mocnosti jednotlivých konstrukčních vrstev a typu AC vrstev i podkladních stmelených i nestmelených vrstev. Na některých částech trasy byla konstrukce vozovky v trase v minulosti přebudována – hráz rybníka Březina. Rovněž byla zaznamenána odlišná skladba podkladních vrstev na okrajích vozovky oproti historické vozovce v blízkosti osy. AC vrstvy jsou masivně degradované a porušené. Mocnost AC souvrství na několika sondách nedosahuje ani min. mocnosti pro danou TDZ dle TP 170 MD ČR.

úsek	mocnost vrstev min. / max. (mm)	medián mocnosti AC vrstev (mm)
II/360	96-241	148

- AC vrstvy vykazují masivní degradaci s lokálním poškozením, místy s částečným či úplným rozpadem.
- Poškození vrstev je zejména v souvislosti s degradací pojiva či poškozením trhlinami, které jsou různého původu (mrazové trhliny, mozaikové trhliny, olámané okraje, konstrukční poruchy vlivem lokálně neúnosného podloží,...).

- Na sondách byla identifikována v stávající pozici podkladní ev. spodní podkladní stmelené vrstvy, podkladní vrstva dvojitého nátěru nebo PM + nátěr (sondy A, H). Vrstva je na většině sond částečně porušena až zcela rozpadlá.
 - Vrstva byla zastižena v mocnosti 25-100 mm s mediánem 35 mm.
- Vrstva dvojitého nátěru svědčí o historickém významu komunikace, kdy tato vrstva, původně obrušná, byla uložena na vrstvě kaleném šterku. Byla používána na dopravně významných vozovkách a jednalo se o konstrukci „těžkých vozovek“, které se následně zesilovali a rozšiřovali v rámci homogenizace v 60-70 letech minulého století o AC vrstvy do stávajícího stavu. Problematickým faktem je skutečnost, že vrstva dvojitého nátěru byla obvykle z technologických důvodů prováděna z dehtového nebo asfalto-dehtového pojiva, což bylo při zkouškách potvrzeno viz níže.
