Most 4065-2

Most přes Valchovský potok v obci Čenkov

HLAVNÍ PROHLÍDKA

Datum provedení prohlídky: 10.8.2023

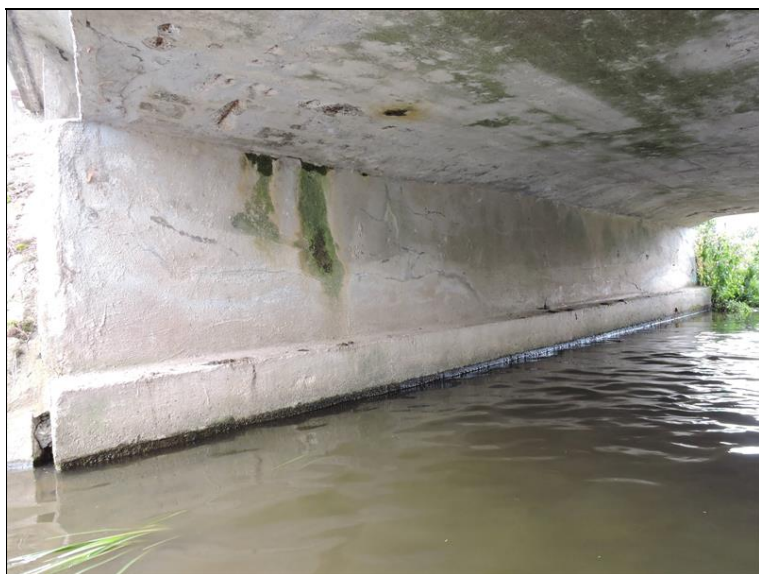
DSCN4769-resize.JPG
OP2

[1.2] 1.2 Mostní podpěry křídla a čelní zdi Na povrchu mostních opěr jsou vodorovné trhliny. Na pohledových plochách opěry 2 jsou zřetelné stopy zatékání s průsaky. OP2 se od poslední HPM zhoršuje.

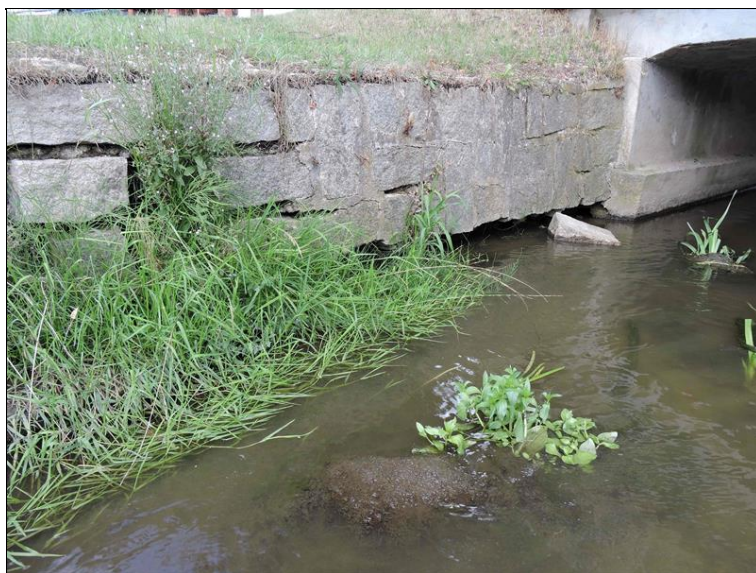
DSCN4762-resize.JPG

[4.1]	4.1	Svodidla/Zábradelní svodidla	Všechny krajní sloupky svodidel na mostě nestandardně provedeny z I-profilů, nepřípustné upevnění trubkové spojky ke sloupku, kde je vypálen otvor ve stojně. Svodidlo je deformované a zkorodované.
[4.2]	4.3	Dopravní značení, označení objektu	VDZ je smazáno.
[4.3]	4.6	Území pod mostem a přístup. cesty	Rozpad nábrežních zdí na PS-NAS.

4.6 Území pod mostem a přístup. cesty
Rozpad nábrežních zdí na PS-NAS.

[6]	4.1	Svodidla/Zábradelní svodidla	Při opravě říms osadit zádržný systém dle platné ČSN.
[7]	4.3	Dopravní značení, označení objektu	Obnovit VDZ.
[8]	4.6	Území pod mostem a přístup. cesty	Opravit nábrežní zdi v místech jejich rozpadu.

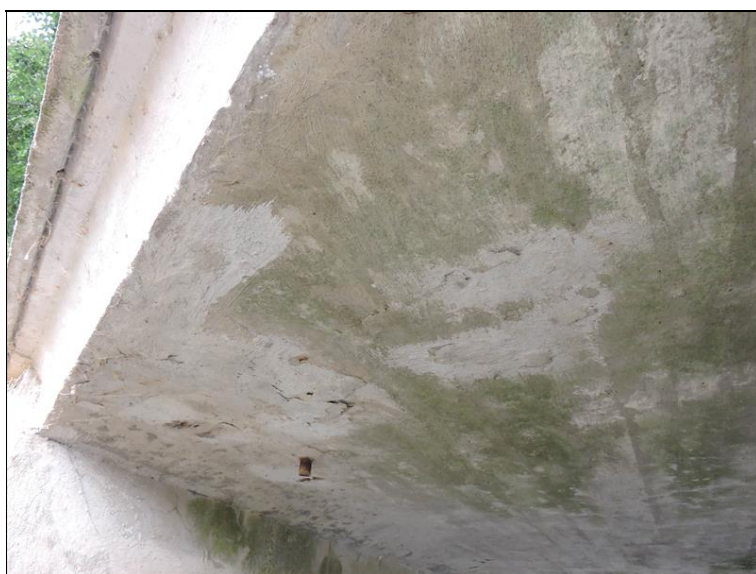
DSCN4766-resize.JPG

3.5 Izolační systém NK

Stav izolace bez provedení sond nelze zjistit, vzhledem ke stavu NK je pravděpodobně funkční. V době prohlídky byl podhled nosné konstrukce suchý. Dochází pouze k zamáčení NK z důvodu odrezlých odvodňovačů.

[2]	2.1	Nosná konstrukce	Sanovat podhled nosné konstrukce.
[3]	3.1	Vozovka	Zatěsnit trhliny ve vozovce živичnou zálivkou.
[4]	3.3.1	řimsa	Oprava rozpadajících se říms, vytvoření odrazného proužku.
[5]	3.5	Izolační systém NK	Opravit vyústění odvodňovačů na podhledu NK.

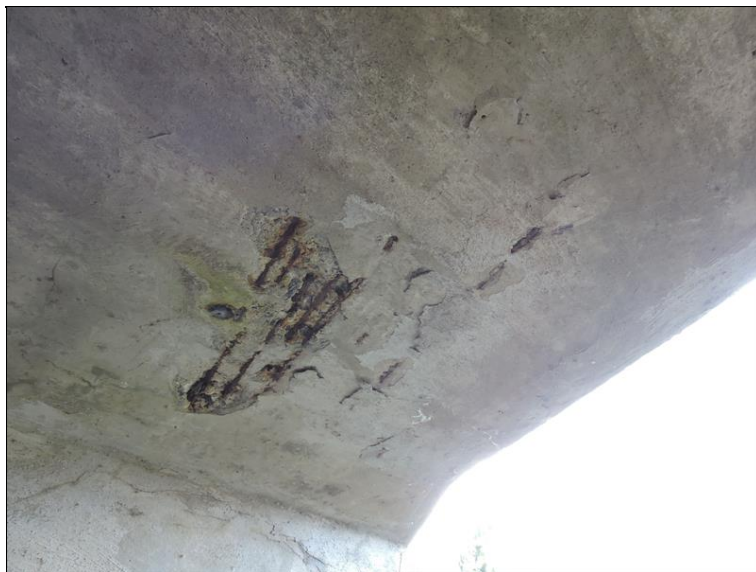
DSCN4768-resize.JPG

[2.1] 2.1 Nosná konstrukce Na pohledu nosné konstrukce jsou viditelné stopy promáčení způsobené zatékáním z říms. Na spodním povrchu nosné konstrukce jsou odpadlé krycí vrstvy betonu, dochází přitom ke korozi podélné výztuže.

2.1 Nosná konstrukce

Na podhledu nosné konstrukce jsou viditelné stopy promáčení způsobené zatékáním z říms. Na spodním povrchu nosné konstrukce jsou odpadlé krycí vrstvy betonu, dochází přitom ke korozi podélné výztuže.

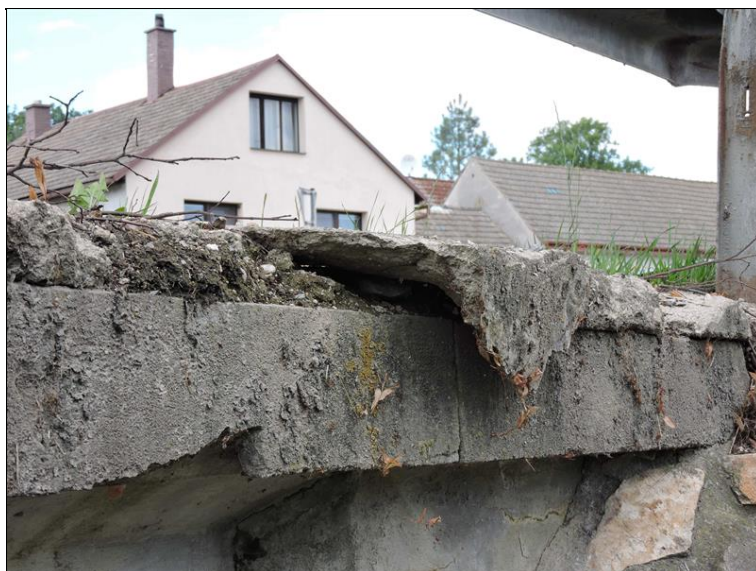
DSCN4777-resize.JPG

[3.1]	3.1	Vozovka	Vozovka na mostě je převrstvena. Závady na vozovce jsou příčné a mozaikové trhliny.
[3.2]	3.3.1	řimsa	Na obou stranách mají mostní římsy hloubkově degradovaný spodní povrch. Na obou stranách mostu je patrný průsak pod římsou. Levá mostní římsa má obnaženou korodující výztuž. Nadbetonávka se rozpadá.
[3.3]	3.5	Izolační systém NK	Stav izolace bez provedení sond nelze zjistit, vzhledem ke stavu NK je pravděpodobně funkční. V době prohlídky byl podhled nosné konstrukce suchý. Dochází pouze k zamáčení NK z důvodu odrezlých odvodňovačů.

3.3.1 římso

Na obou stranách mají mostní římsy hloubkově degradovaný spodní povrch. Na obou stranách mostu je patrný průsak pod římsou. Levá mostní římso má obnaženou korodující výztuž. Nadbetonávka se rozpadá.
