Akce : **FVE na pavilonu 7**

Místo : Nemocnice Nové Město na Moravě

## **Statický posudek**

### **k osazení fotovoltaických panelů**

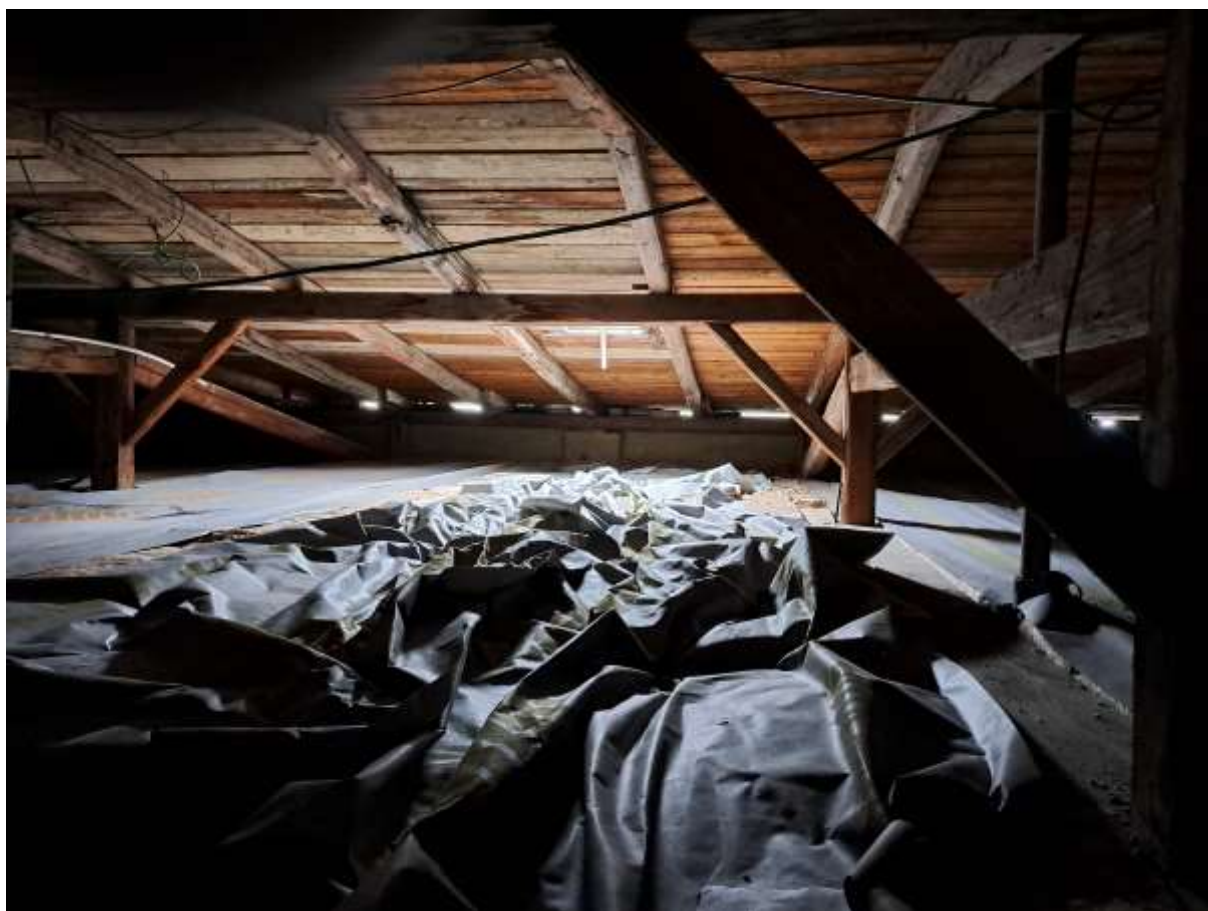
Nosnou konstrukci střechy obdélníkového půdorysu tvoří krov vaznicové soustavy se dvěma středními vaznicemi a pozednicemi podepřenými pilířky na obvodových podélných zdech. Rozteče krokví profilu cca 120/140 jsou asi 1 m a vzdálenosti plných vazeb 4m. Mezi sloupky a vaznicemi profilu cca 160/180 jsou pásy profilu cca 120/120. Na krokvích je bednění z prken a plechová falcovaná krytina.

Vizuálně je stav dřeva krovu v místě výlezu na půdu v dobrém stavu, ale před instalací FVE je nutné fyzický stav dřeva krovu podrobněji zkontrolovat-např. tesařem. (Kontrolovat a udržovat nosnou konstrukci stavebního objektu ve vyhovujícím stavu je povinností majitele objektu.)
