Akce : **FVE na pavilonu 9**

Místo : Nemocnice Nové Město na Moravě

## **Statický posudek**

### **k osazení fotovoltaických panelů**

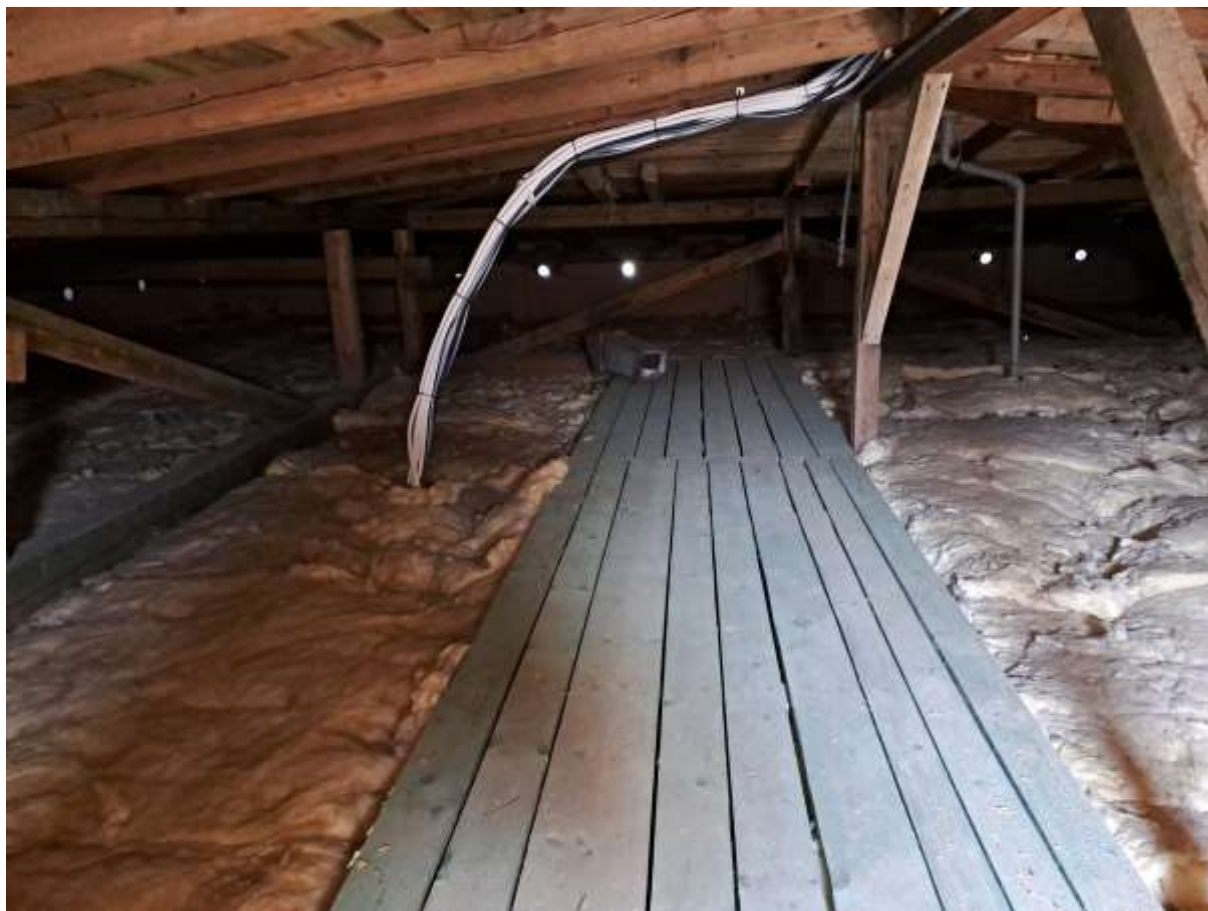
Nosnou konstrukci střechy obdélníkového půdorysu tvoří dřevěný krov vaznicové soustavy s dřevěným bedněním na krokvích a plechovou falcovanou krytinou. Vizuálně je stav dřeva krovu v místě výlezu na půdu v dobrém stavu, ale před instalací FVE je nutné fyzický stav dřeva krovu podrobněji zkontrolovat-např. tesařem. (Kontrolovat a udržovat nosnou konstrukci stavebního objektu ve vyhovujícím stavu je povinností majitele objektu.)
