# **Most 38714-4**

Most přes MK a potok Skorotický v obci SKOROTICE

## **HLAVNÍ PROHLÍDKA**

Datum provedení prohlídky: 14.6.2024

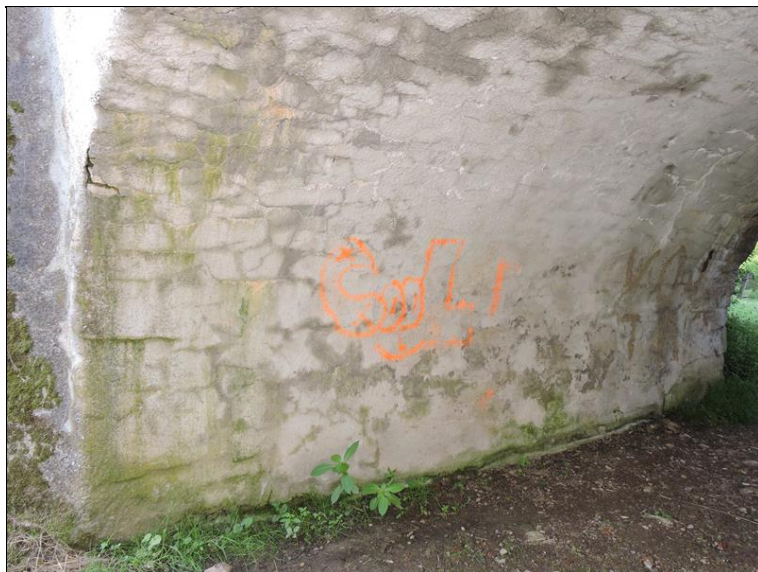
DSCN6073-resize.JPG  
OP1

Na povrchu mostních opěr jsou zřejmé stopy zatékání s průsaky, výkvěty a vápenné výluhy. Spodní stavba vykazuje všesměrné trhliny v torkretu.

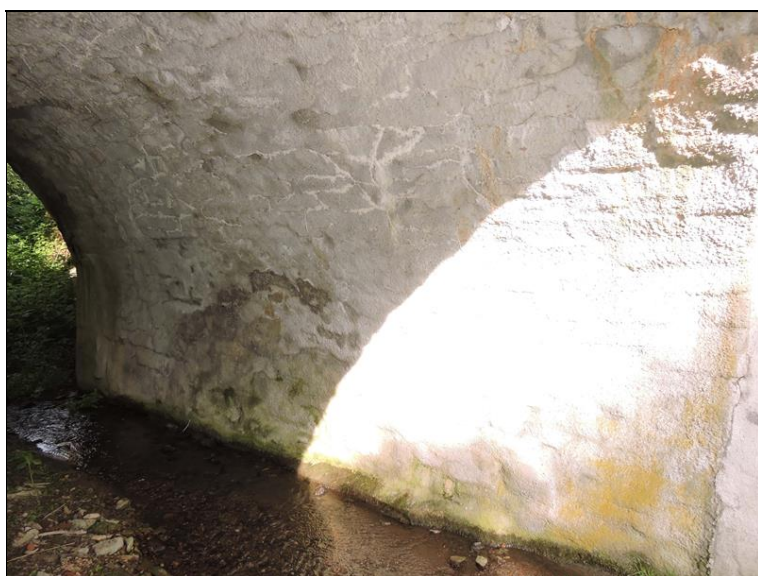
DSCN6075-resize.JPG  
OP2

Na povrchu mostních opěr jsou zřejmé stopy zatékání s průsaky, výkvěty a vápenné výluhy. Spodní stavba vykazuje všesměrné trhliny v torkretu.

| [4] | 1.2 | Mostní podpěry křídla a čelní zdi | Zřídit patní ochranný betonový práh u OP2. |

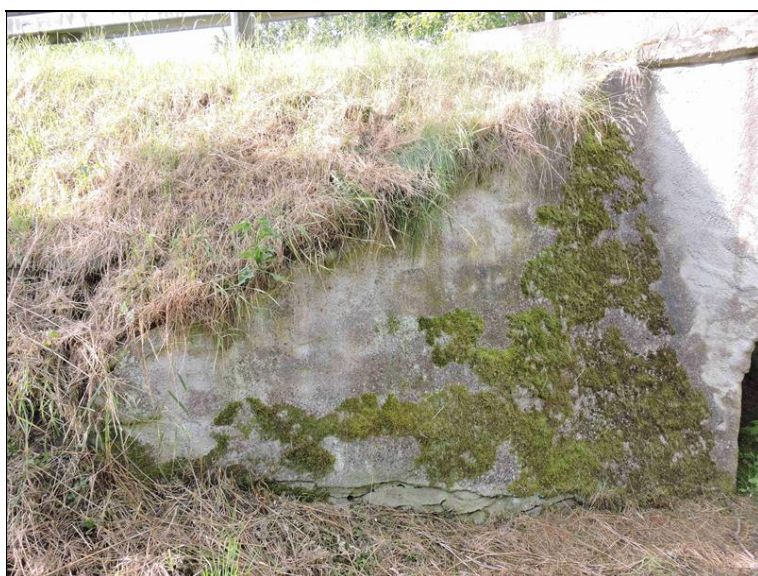
DSCN6069-resize.JPG  
Kř1P

Kamenné zdivo křidel má všesměrné trhliny ve spárách, místy vypadanou spárovou maltu s uvolněnými kameny, místy výkvěty.

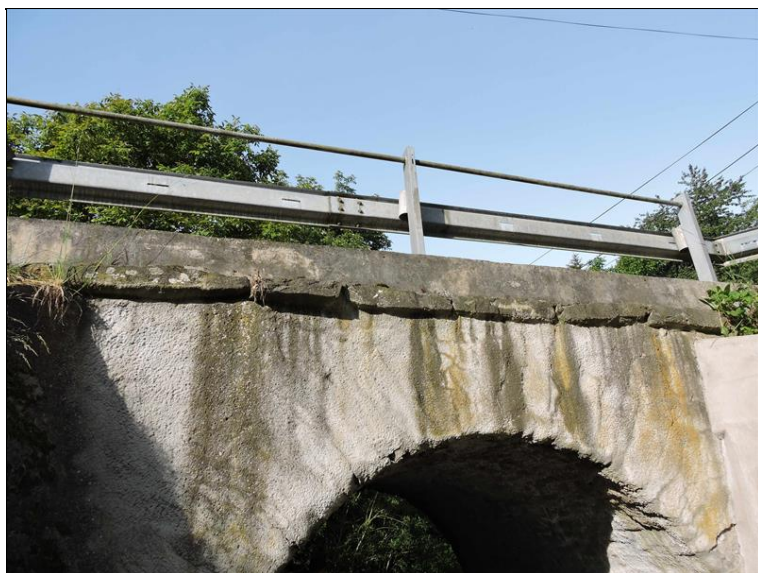
DSCN6070-resize.JPG  
P římsa

V pravé mostní římsce je příčná trhlinka v celém průřezu pokračující do čelní zdi.

| [6] | 3.3.1 | římša | Při opravě říms osadit nový normový zádržný systém vyhovující současné ČSN. |

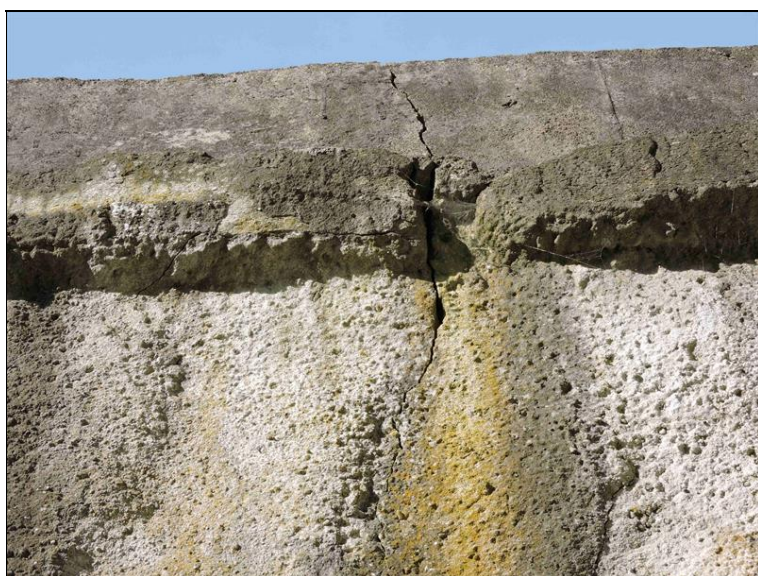
DSCN6077-resize.JPG

Na podhledu nosné konstrukce jsou viditelné stopy promáčení, výkvěty, inkrustace. V torkretu jsou všesměrné trhlinky šířky cca 1 mm. Síť trhlín se od poslední HPM rozšířila - nové trhlinky s inkrustací.

| [3] | 2.1 | Nosná konstrukce | Objednat diagnostiku mostu. |

| [5] | 2.1 | Nosná konstrukce | Provést odstranění torkretové omítky a zjistit stav NK a opěr. |

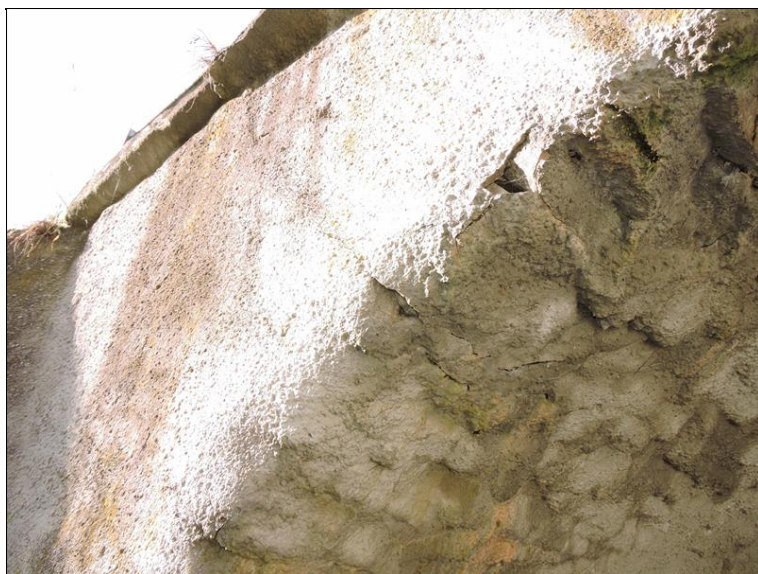
DSCN6078-resize.JPG

Čelní zeď - šikmá trhlina přecházející do klenby

2022 - Zdivo čelních zdí má všesměrné trhliny ve spárách, místy výkvěty, bez viditelných deformací. Na pravé straně je svislá trhlina procházející z římsy přes celou výšku čelní zdi.

2024 - Síť trhlín se rozrůstá, objeveny další š. cca 1 mm.

Šikmá trhlina na čelní zdi nad Kř1P přecházející do klenby.

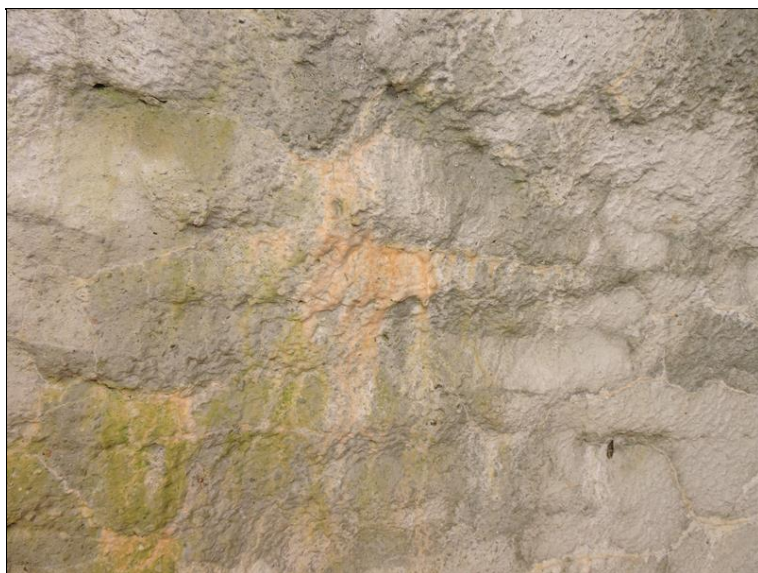
DSCN6079-resize.JPG

Průsak s inkrustací na OP1

Na povrchu mostních opěr jsou zřejmé stopy zatékání s průsaky, výkvěty a vápenné výluhy. Spodní stavba vykazuje všesměrné trhliny v torkretu.

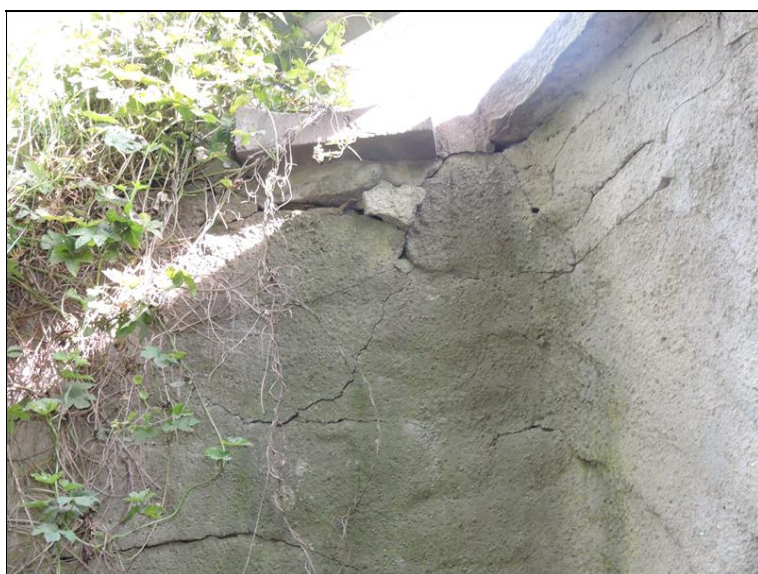
DSCN6083-resize.JPG

Kamenné zdivo křídel má všesměrné trhliny ve spárách, místy vypadanou spárovou maltu s uvolněnými kameny, místy výkvěty.

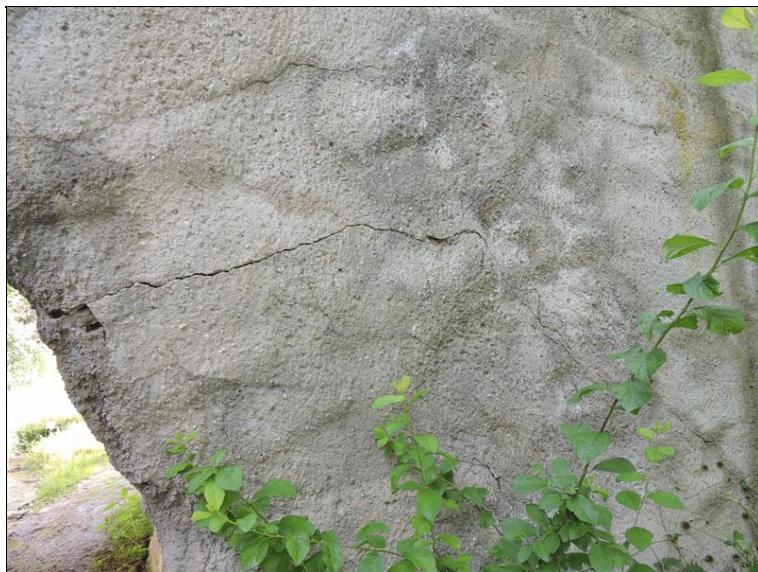
DSCN6086-resize.JPG  
Kř1L

Kamenné zdivo křidel má všesměrné trhliny ve spárách, místy vypadanou spárovou maltu s uvolněnými kameny, místy výkvěty.

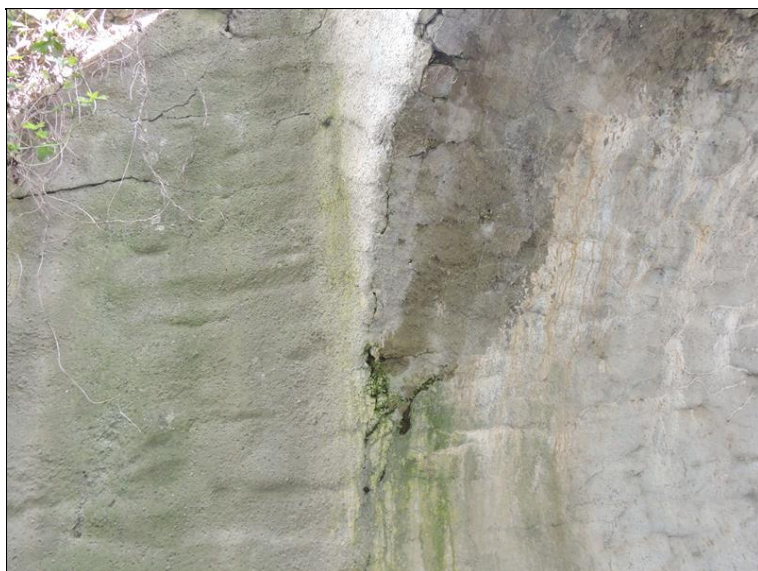
DSCN6087-resize.JPG  
OP2

Na povrchu mostních opěr jsou zřejmé stopy zatékání s průsaky, výkvěty a vápenné výluhy. Spodní stavba vykazuje všesměrné trhliny v torkretu.

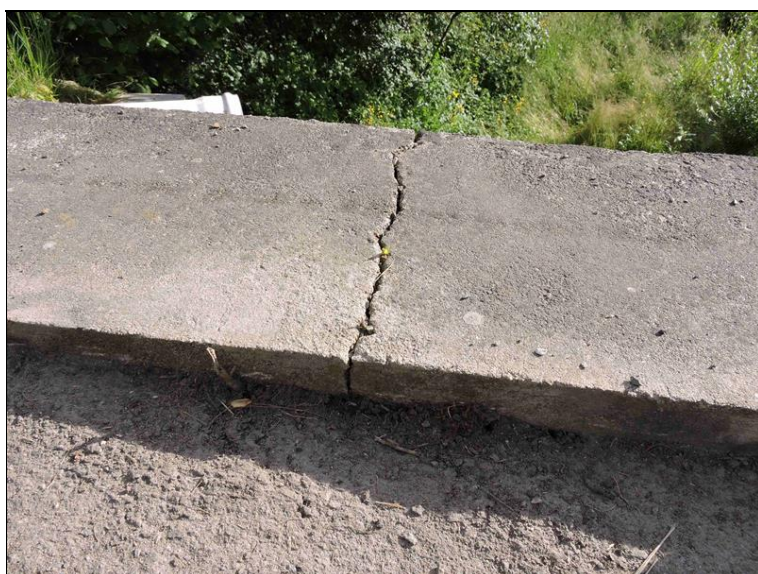
DSCN6088-resize.JPG

V pravé mostní římse je příčná trhlina v celém průřezu pokračující do čelní zdi.
