III/3456 GOLČŮV JENÍKOV – MOST EV. Č. 3456-1

ZODPOVĚDNÝ PROJEKTANT				
VYPRACOVAL				
KONTROLOVAL				
KRAJ VYSOČINA	OBEC GOLČŮV JENÍKOV	K.Ú. GOLČŮV JENÍKOV	DATUM	06/2024
ČÁST: <h2>PODKLADY A PRŮZKUMY</h2>			FORMÁT	
			MĚŘÍTKO	
			ÚČEL	PDPS
			ČÍS. ZAKÁZKY	1920
			ARCHIVNÍ ČÍS.	1920
PŘÍLOHA: <h2>DIAGNOSTICKÝ PRŮZKUM</h2>			ČÍS. SOUPRAVY	PŘÍLOHA <h2>E.2</h2>

ZPRÁVA č. 54/19

**Diagnostický průzkum mostu ev.č.3456-1
GOLČŮV JENÍKOV**

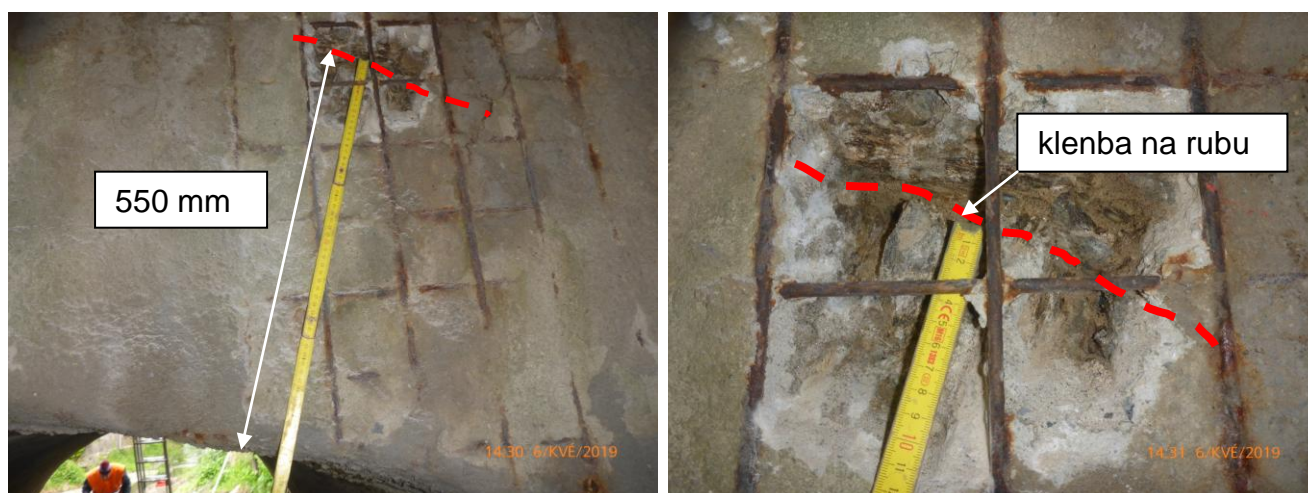
SCHÉMA č.5: Sonda přes torkret ve vrcholu klenby

V sondě bylo zjištěno, že malta mezi kameny vykazuje vysokou vlhkost, která je v konstrukci klenby torkretovou vrstvou zadržována. Byla zde zjištěna rovněž koroze prutů výztužné sítě torkretu. Tato koroze výztužné sítě byla zjištěna také v úrovni kolísání hladiny vody v korytě potoka.

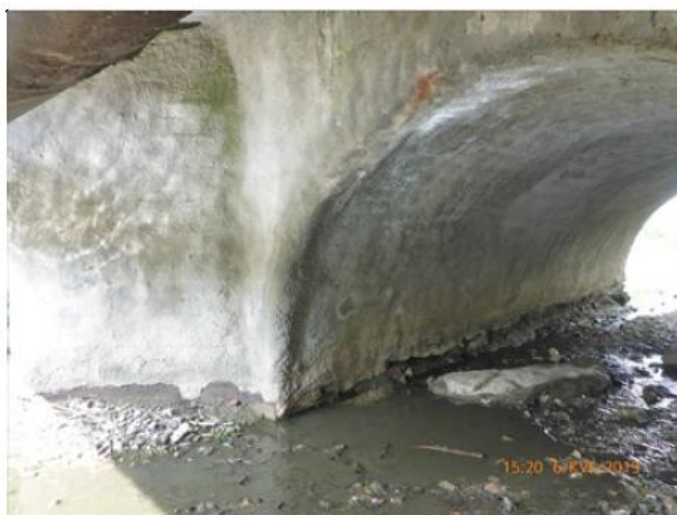
Pohled na podpěru 2 pole 1

Na pohledových plochách opěr kleneb byly zjištěny známky průsaků, kamenné zdivo opěr kleneb má lokálně vyplavenou maltu mezi kameny.

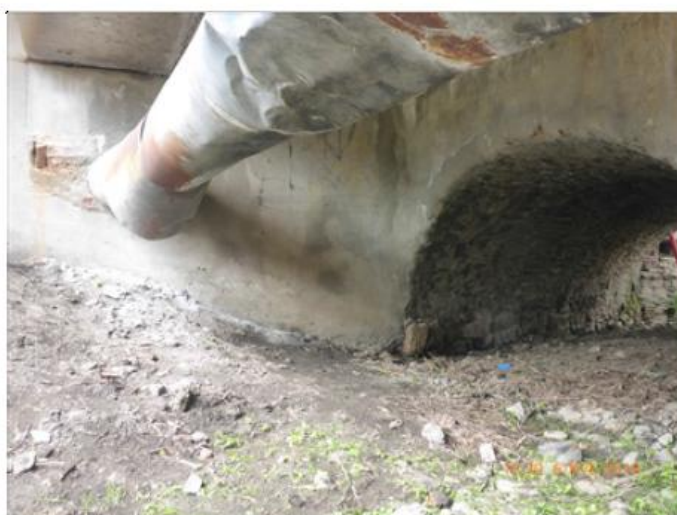
Pohled na opěru 3 pole 2

Koroze a deformace opláštění trubního vedení na vtoku.

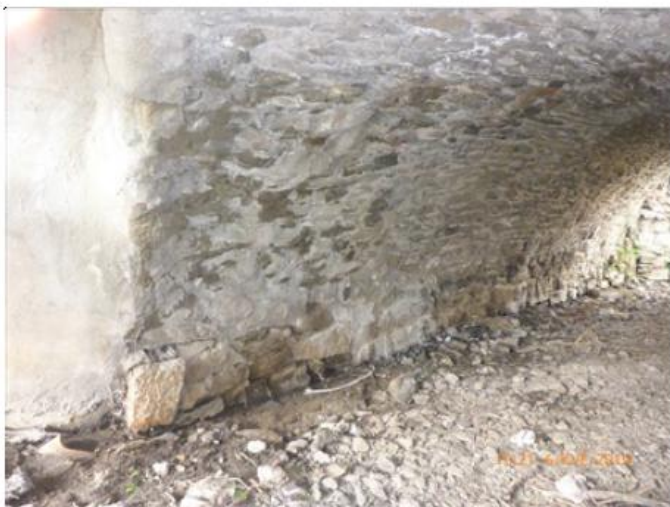
Pohled na podpěru 2 pole 2

Na pohledových plochách opěr kleneb byly zjištěny známky průsaků, kamenné zdivo opěr kleneb má lokálně vyplavenou maltu mezi kameny.

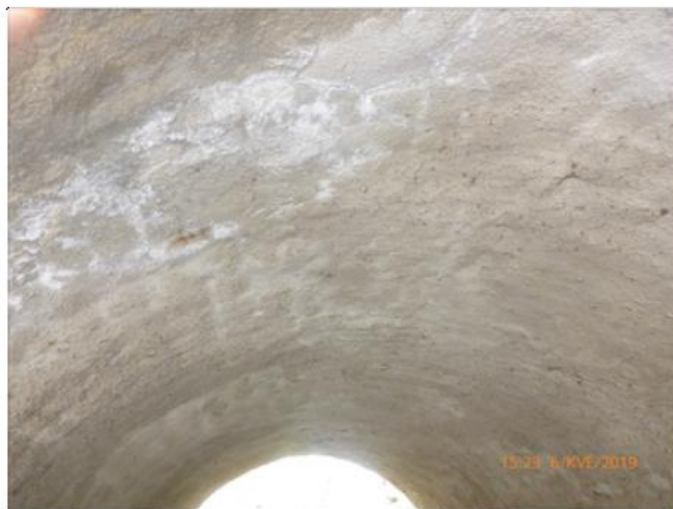
Podhled klenby v poli č.1

Na podhledu konstrukce kleneb jsou patrné průsaky s výluhy. Na podhledu klenby pole 1 známky průsaků vlevo, na podhledu klenby pole 2 patrné průsaky v ploše.

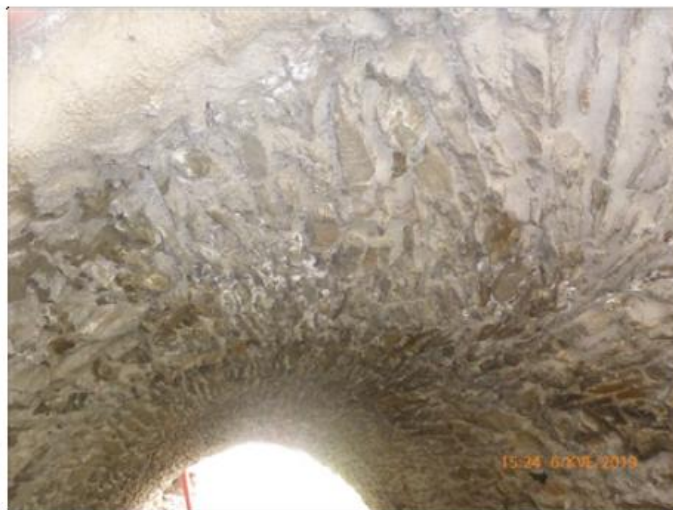
Podhled klenby v poli č.2

Na podhledu konstrukce kleneb jsou patrné průsaky s výluhy. Na podhledu klenby pole 1 známky průsaků vlevo, na podhledu klenby pole 2 patrné průsaky v ploše.

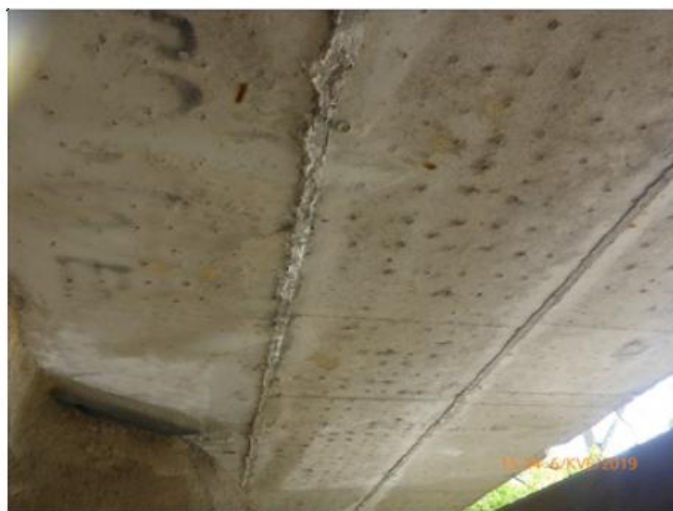
12.JPG

Nosníky KA 61 rozšíření pod chodníkem vykazují pouze lokální korozi prutů rozdělovací výztuže uloženou prakticky s nulovým krytím. Dále byly zjištěny známky protékání s výluhy v místě spár mezi nosníky č.1,2 a nosníky 2,3 a dále na styku nosníku 3 s konstrukcí klenby.

Na rozšíření patrné průsaky ve spárách mezi nosníky KA 61

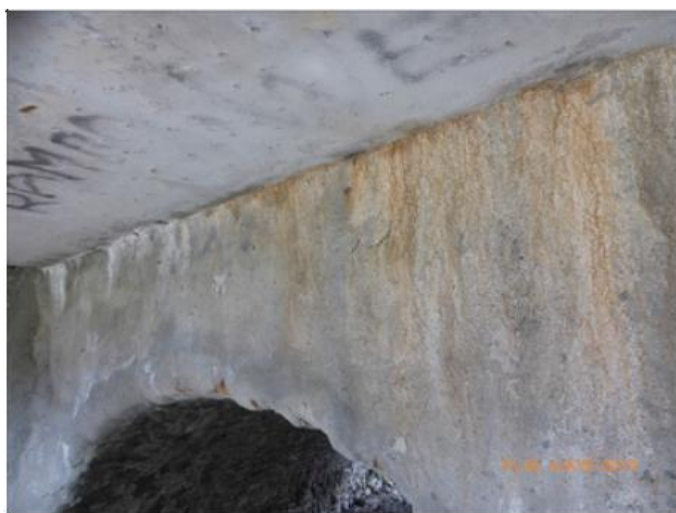
14.JPG

Konstrukce rozšíření mostu nosníky KA 61 na levé straně mostu v prostoru pod chodníkem vykazuje známky silného protékání ve spárách mezi nosníky a na styku s konstrukcí klenby

Mezi klenbou a rozšířením KA 61 zjištěno silné zatékání

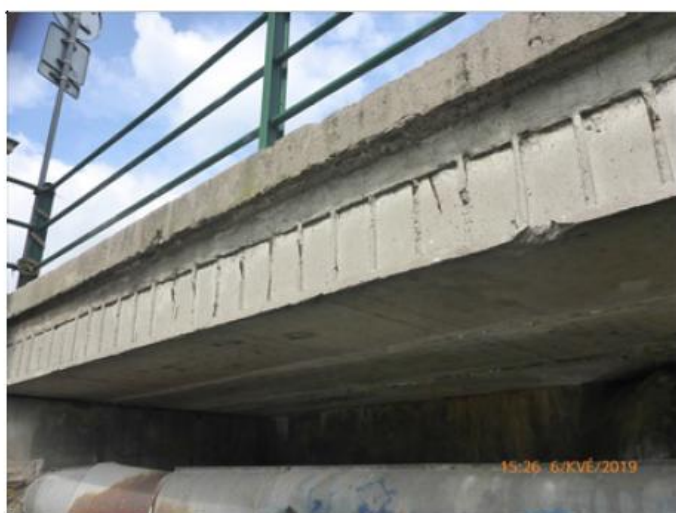
15.JPG

Římsa nad nosníky KA 61 vykazuje známky degradace betonu a lokální koroze výztuže římsy.

Římsové obrubníky na levé straně vykazují degradaci betonu a lokální korozi výztuže

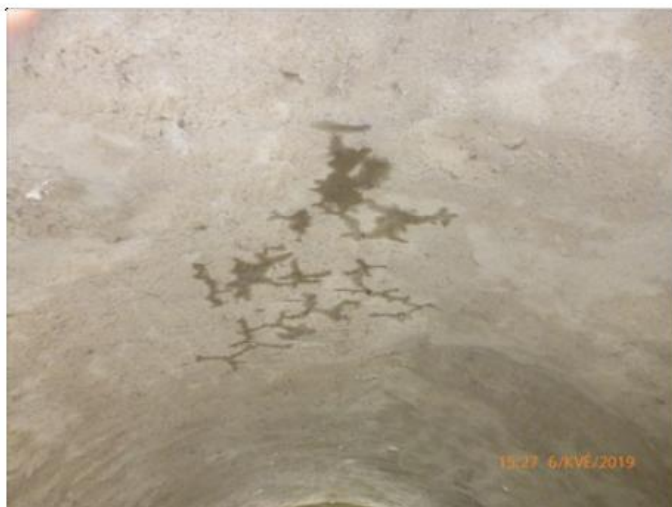
16.JPG

Na podhledu konstrukce kleneb jsou patrné průsaky s výluhy. Na podhledu klenby pole 1 známky průsaků vlevo, na podhledu klenby pole 2 patrné průsaky v ploše.

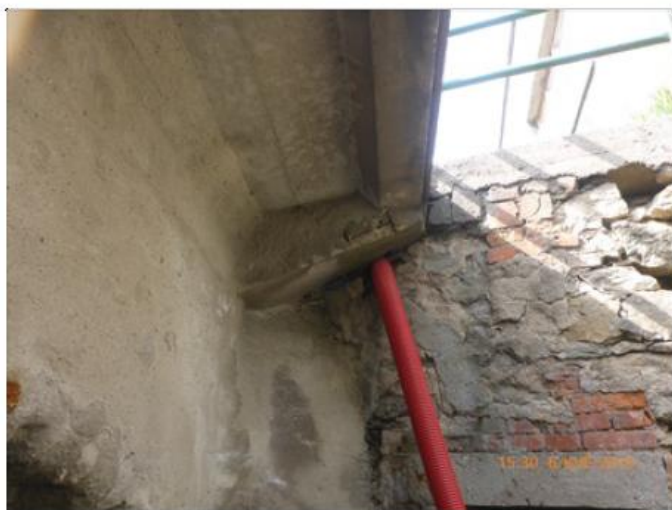
18.JPG

Konzola římsy na pravé straně u OP3 vykazuje odtržení krycí vrstvy betonu a korozi výztuže.

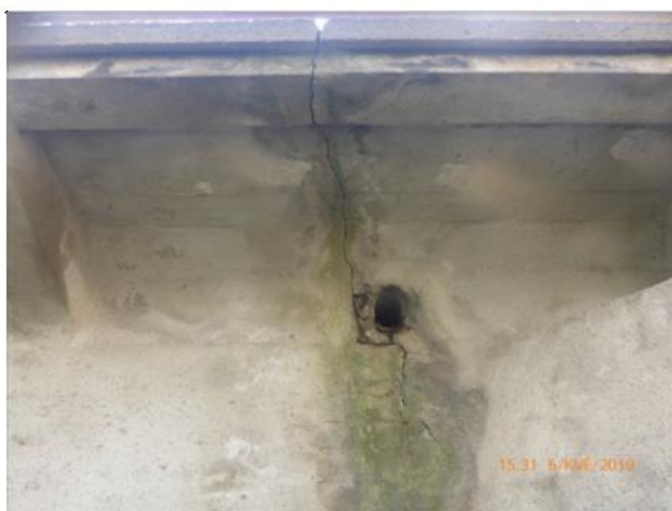
19.JPG

Římsa na pravé straně vykazuje příčné trhliny a olámané hrany.

Stékání vody z odvodňovacích trubek bez přesahu na pravé straně mostu

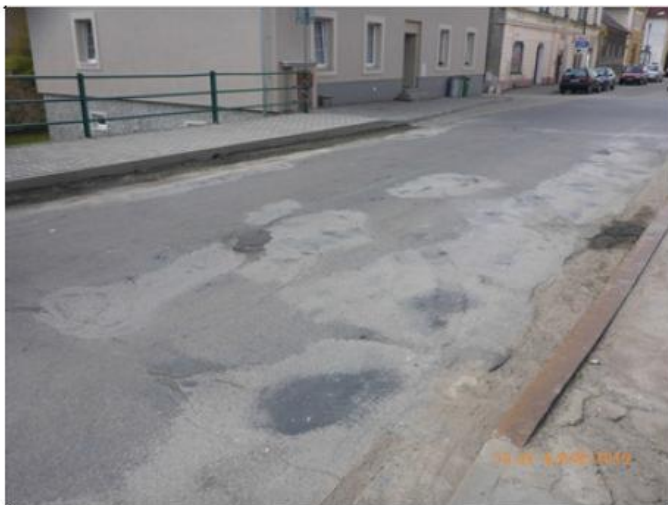
20.JPG

Ve vozovce na mostě patrné výtlučky, opravy, trhliny. Podél obrubníku vlevo provizorní úprava krajnice v rámci navazující stavby.
