III/3456 GOLČŮV JENÍKOV – MOST EV. Č. 3456-1

HLAVNÍ PROHLÍDKA

Objekt: Most ev.č. 3456-1 (Most v Golčově Jeníkově)

Datum provedení prohlídky: 1.8.2018

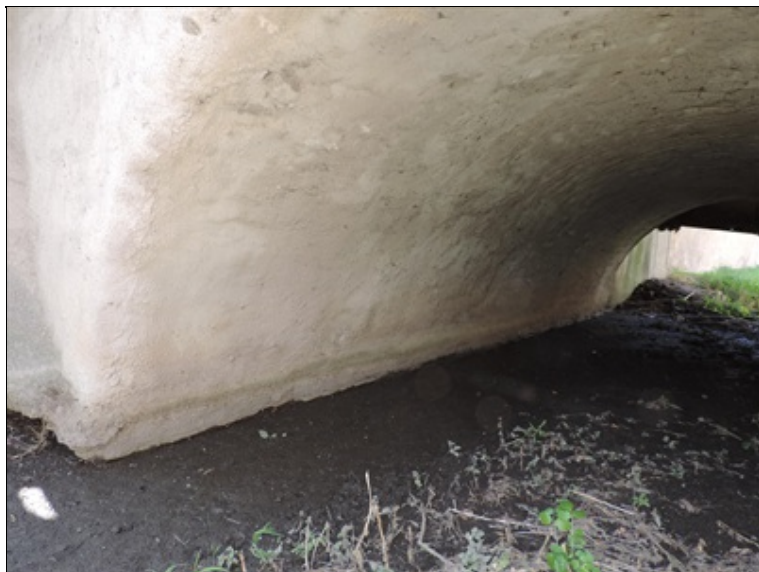
Na pohledových plochách opěry 1 jsou zřetelné stopy zatékání s průsaky, výkvěty a vápenné výluhy. Na pohledových plochách vnitřní podpěry jsou zřetelné stopy zatékání s průsaky. Kamenné zdivo vnitřní podpěry má místy vypadanou spárovou maltu.

Pohled na opěru č. 1

| [3] | 1.2 | Mostní podpěry a křídla | Provést odstranění torkretové omítky, ověřit skutečný stav kamenného zdiva, provést přepočet zatížitelnosti, provést opravu spárování a doplnit kamenné zdivo v místě vypadnutí. |

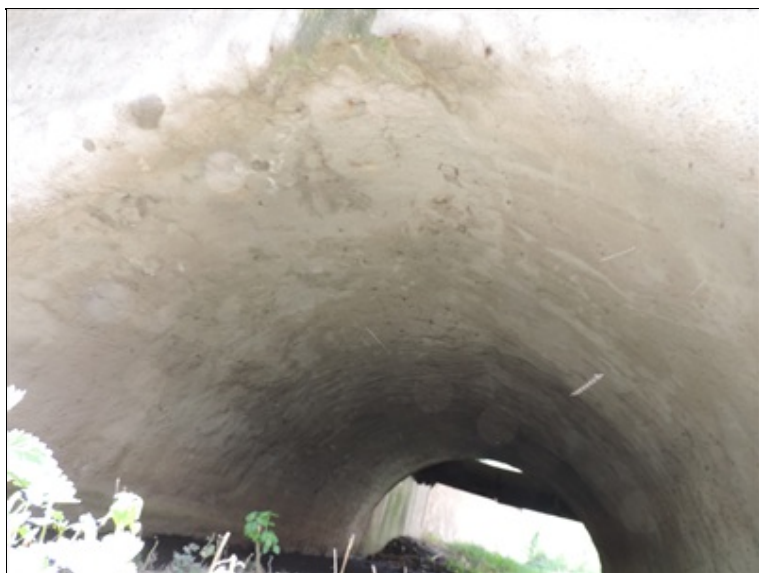
Podhled na nosnou konstrukci - pole č. 1

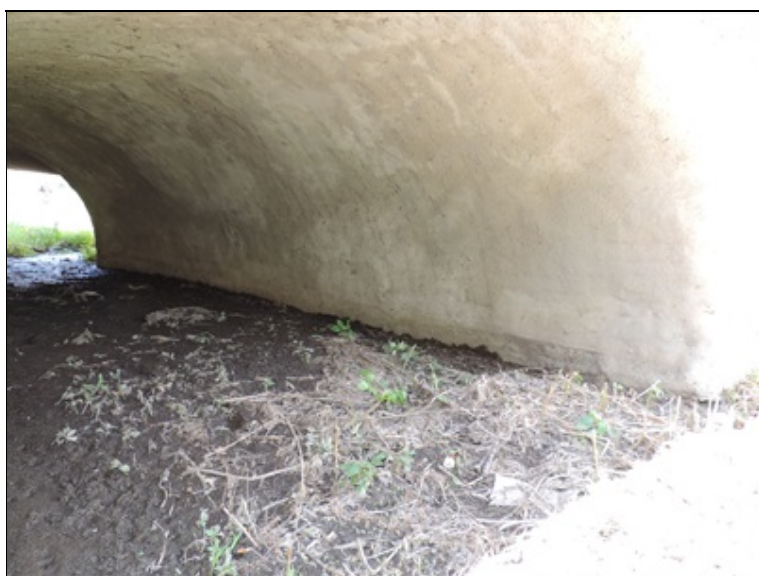
Pohled na podpěru č. 2 - pole č. 1

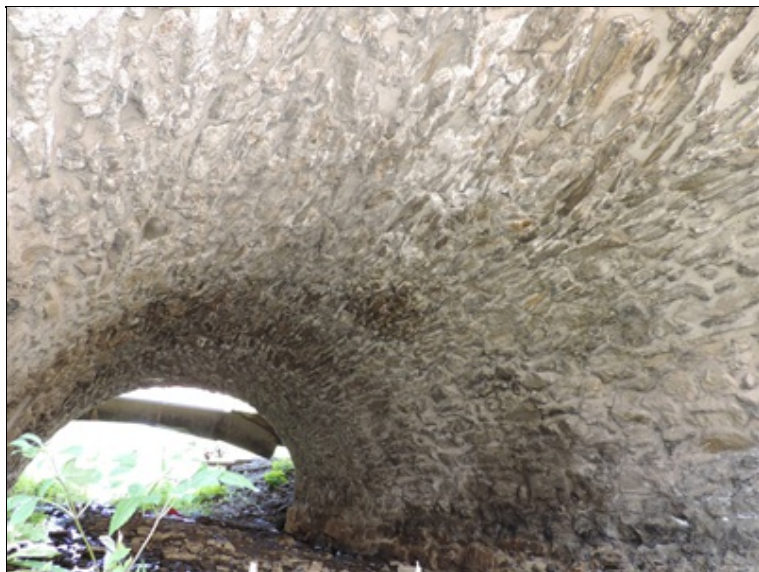
Podhled na nosnou konstrukci - pole č. 2

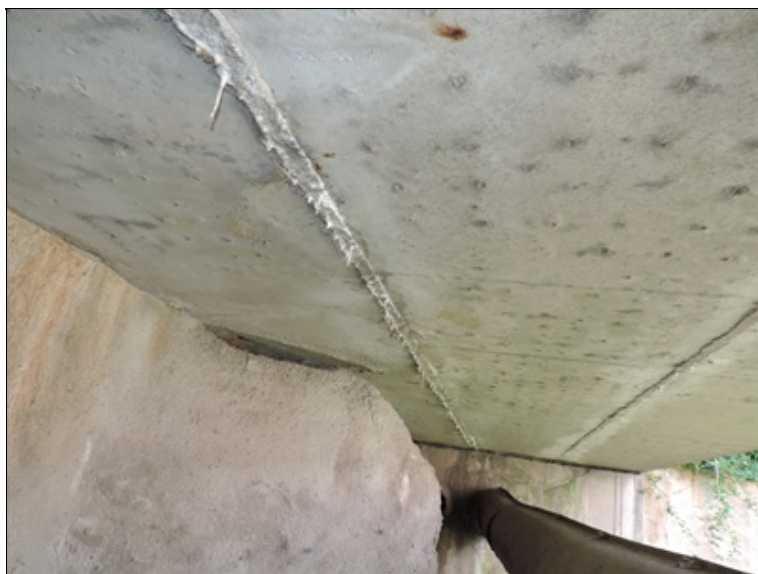
DSCN5260-resize.JPG

Na podhledu nosné konstrukce rozšíření jsou viditelné stopy promáčení, krápníčky. V rozšířené části dochází k výraznému zatékání skrz spáry mezi jednotlivými prefabrikáty. Na pravém krajním nosníku je lokálně prokreslená korodující distanční výztuž.

Stav izolace bez provedení sond nelze zjistit, vzhledem ke stavu nosné konstrukce není funkční, dochází k průsaku přes nosnou konstrukci.

2.1 Nosná konstrukce

Na pohledu nosné konstrukce rozšíření jsou viditelné stopy promáčení, krápníčky. V rozšířené části dochází k výraznému zatékání skrz spáry mezi jednotlivými prefabrikáty. Na pravém krajním nosníku je lokálně prokreslená korodující distanční výztuž.

| [2] | 2.1 | Nosná konstrukce | Zahájit projekční práce na výměně mostního svršku, v rámci které bude řešeno odvodnění konstrukce, oprava konzoly pravého chodníku a izolace. |

| [7] | 2.1 Nosná konstrukce | Ve střednědobém horizontu provést výměnu mostního svršku dle PD. |

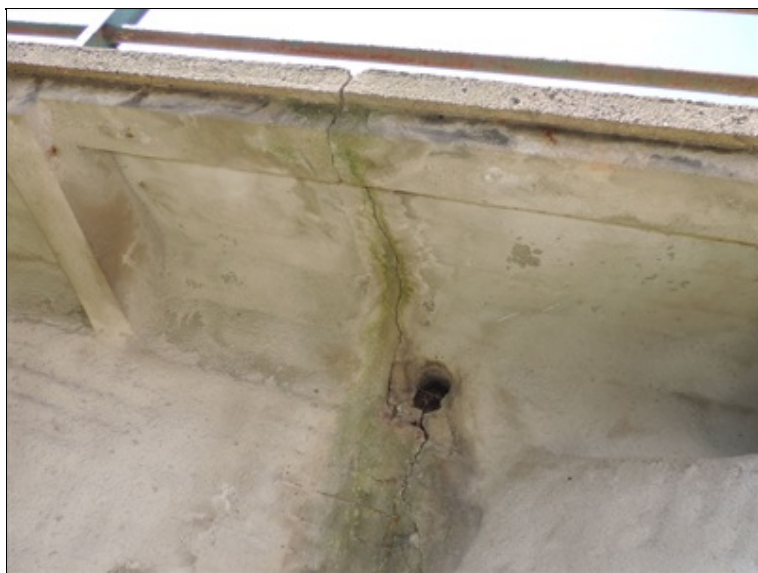
DSCN5272-resize.JPG

Pravá mostní římsa má olámané hrany. Levá mostní římsa má hloubkově degradovaný spodní povrch a obnaženou korodující výztuž. V pravé mostní římse jsou příčné trhliny skrz celý průřez.

3.3.1 Římsa

| [4] | 3.3.1 | Římsa | Očištění říms včetně svislých ploch, opravy narušené římsy. |
