Z P R Á V A č. 84/20

**Diagnostický průzkum mostu
evidenční číslo 344-011
u obce LIBICE n/D**

OBJEDNAVATEL: Krajská správa a údržba silnic Vysočiny
STAVBA-OBJEKT: most ev.č.344-011 u Libice n. D.

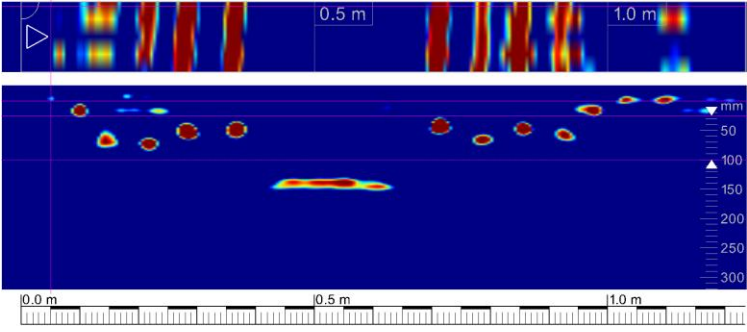
Záznam z nedestruktivního měření metodou GPR - zk. místo M1

Konstrukce	Nosník N8 v poli		
Zobrazovaná hloubka	25 - 100 mm	liniový scan	1,2 m

<p>Patrných 8 kabelových kanálků při spodním povrchu a 2 pruty betonářské výztuže na krajích nosníku.</p> <p>Min. krytí předpínací výztuže: cca 30 mm</p> <p>Pozn.: Měření provedeno na podhledu. Obraz je oproti realitě převrácený. Krytí výztuže a tloušťka desky nosníku můžou být na záznamu zkrešleny.</p>

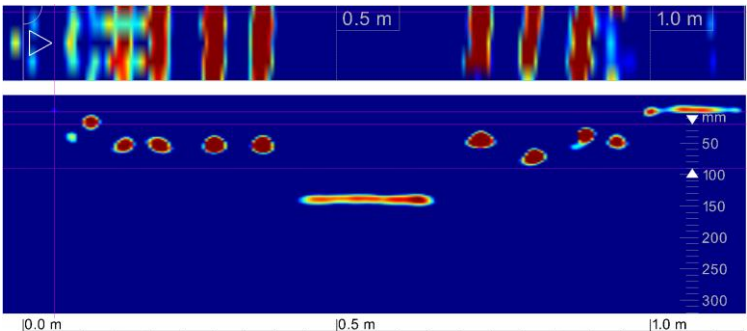
Záznam z nedestruktivního měření metodou GPR - zk. místo M2

Konstrukce	Nosník N6 v poli		
Zobrazovaná hloubka	20 - 90 mm	liniový scan	1,1 m

<p>Patrných 8 kabelových kanálků při spodním povrchu a 2 pruty betonářské výztuže na krajích nosníku.</p> <p>Min. krytí předpínací výztuže: cca 30 mm</p> <p>Pozn.: Měření provedeno na podhledu. Obraz je oproti realitě převrácený. Krytí výztuže a tloušťka desky nosníku můžou být na záznamu zkrešleny.</p>

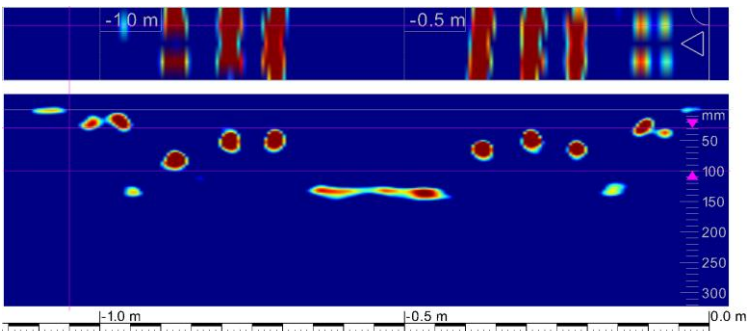
Záznam z nedestruktivního měření metodou GPR - zk. místo M3

Konstrukce	Nosník N1 u opěry 1		
Zobrazovaná hloubka	30 - 100 mm	liniový scan	1,2 m

<p>Patrných 6 kabelových kanálků při spodním povrchu, 2 kabelové kanálky ve stěnách a 2 pruty betonářské výztuže na krajích nosníku.</p> <p>Min. krytí předpínací výztuže: cca 40 mm</p> <p>Pozn.: Měření provedeno na podhledu. Obraz je oproti realitě převrácený. Krytí výztuže a tloušťka desky nosníku můžou být na záznamu zkrešleny.</p>

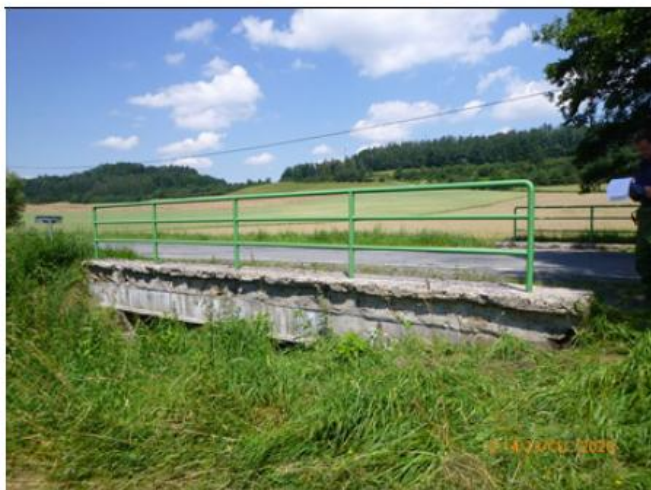
Pohled na most zleva

Hydroizolační systém mostovky je nefunkční, dochází k protékání ve spárách mezi nosníky, potékání krajních nosníků, a zatékání na opěry.

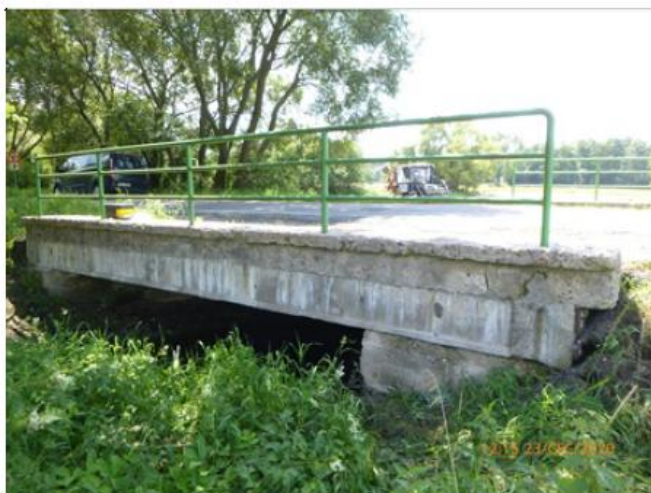
Pohled na most zprava

Hydroizolační systém mostovky je nefunkční, dochází k protékání ve spárách mezi nosníky, potékání krajních nosníků, a zatékání na opěry.

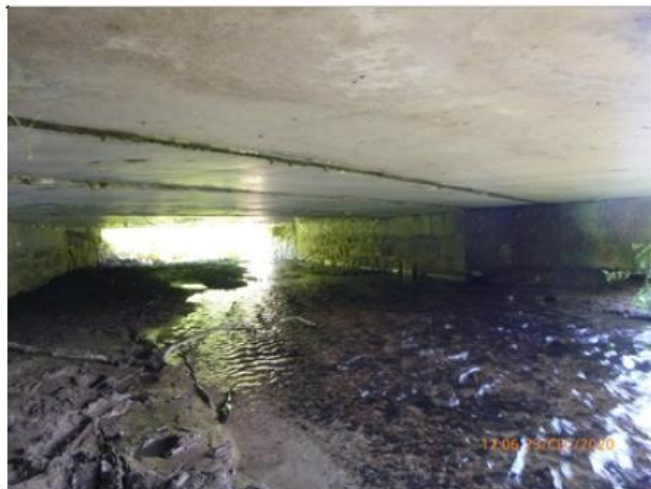
Prostorové uspořádání pod mostem

Potékání úložných prahů a rozrušení povrchu
betonu rozšíření opěr

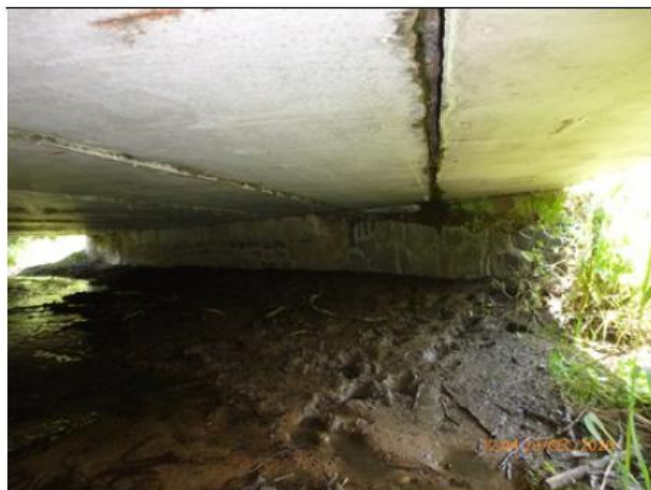
Pohled na opěru 1

Potékání úložných prahů a rozrušení povrchu
betonu rozšíření opěr

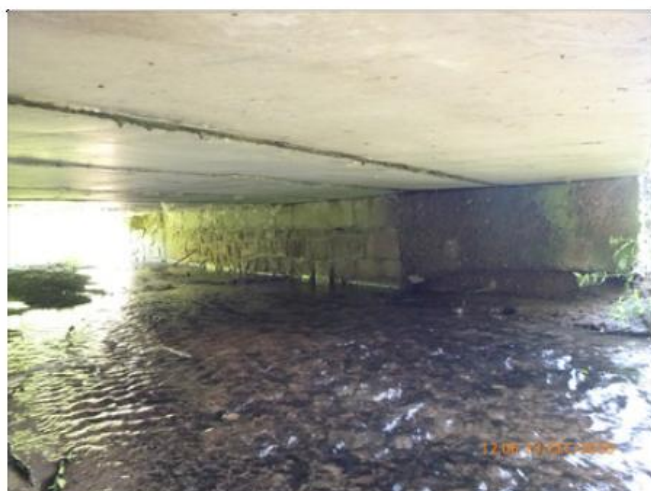
Pohled na opěru 2

Potékání úložných prahů a rozrušení povrchu
betonu rozšíření opěr

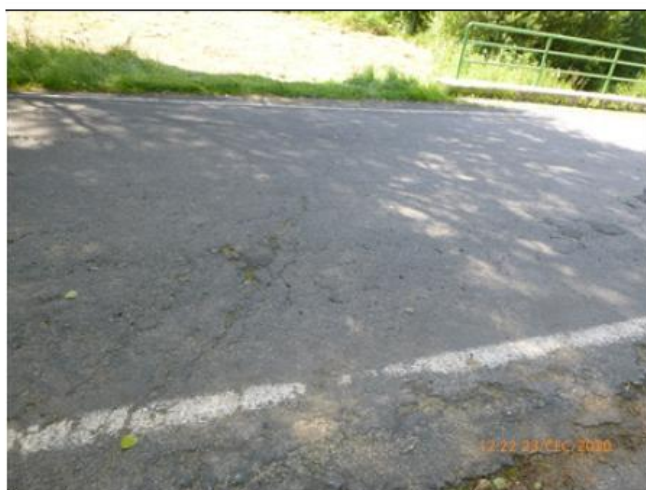
mostní závěr na opěře 1

Mostní závěry nejsou funkční nebo vůbec nejsou provedeny, na obou opěrách nad závěry jsou ve vozovce silné trhliny, na opěrách známky prosakování vody závěry.

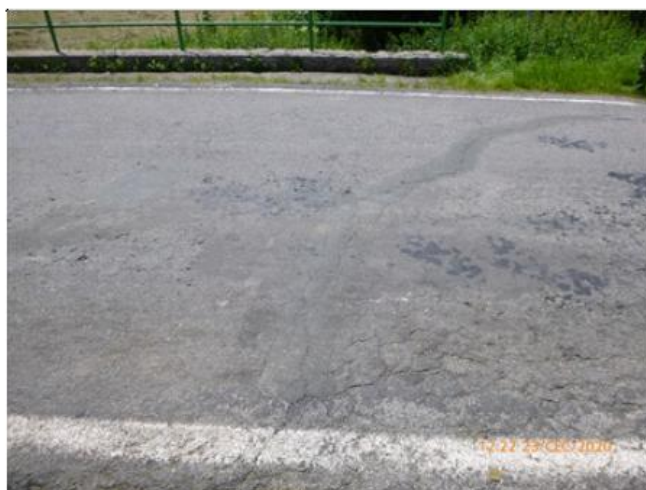
Mostní závěr na opěře 2

Mostní závěry nejsou funkční nebo vůbec nejsou provedeny, na obou opěrách nad závěry jsou ve vozovce silné trhliny, na opěrách známky prosakování vody závěry.

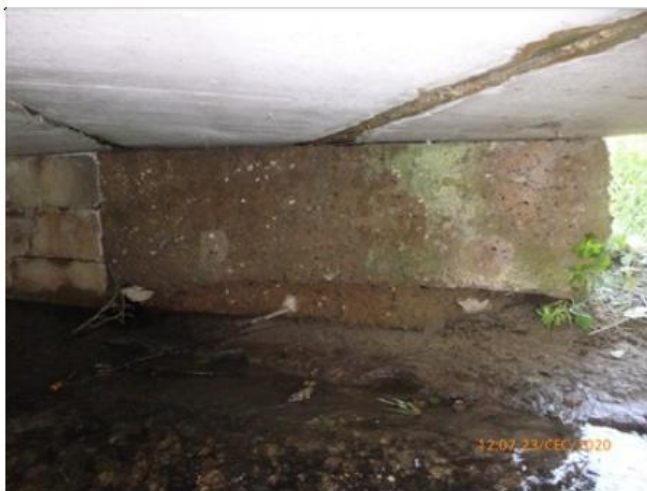
Podemletí betonu rozšíření opěry 2 vpravo do hloubky cca 150 mm .

Potékání úložných prahů a rozrušení povrchu betonu rozšíření opěr

Podemletí betonu opěry 2 vpravo do hloubky až 150 mm, rozpad povrchu betonu s velmi nízkou pevností

| [2] | 1.2 | Mostní podpěry a křídla | Při diagnostickém průzkumu byla zjištěna velmi nízká pevnosti betonu konstrukcí rozšíření v tlaku i v tahu povrchových vrstev. Konstrukce rozšíření opěr prakticky nelze sanovat běžnými sanačními prostředky. Konstrukce opěr nechat dožít a začít připravovat projekt celkové rekonstrukce mostu. |

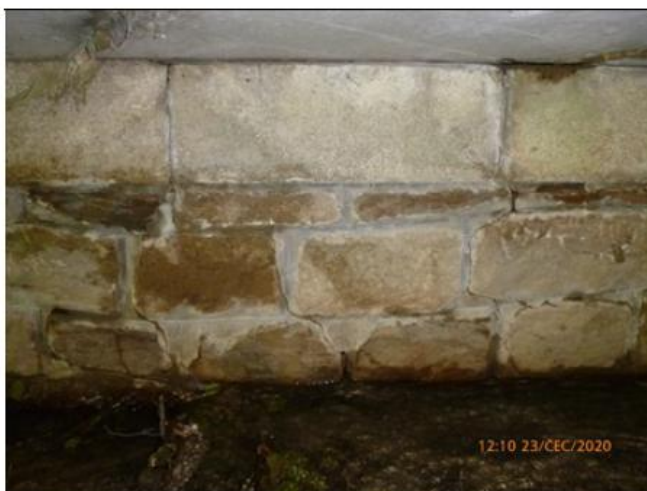
Několik trhlin probíhajících ve spárách mezi kameny pod nosníkem 7 na opěře 2

Trhliny v kamenném zdivu původní části opěry 2.

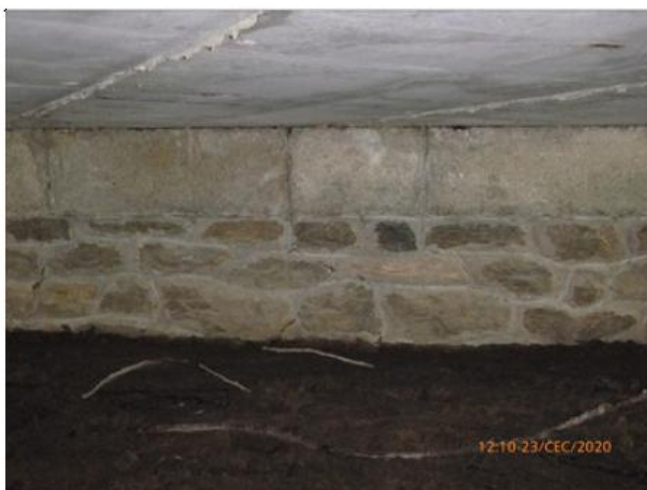
Svislá trhlina pod nosníkem 5 na opěře 1

Trhlina v kamenném zdivu původní části opěry 1.

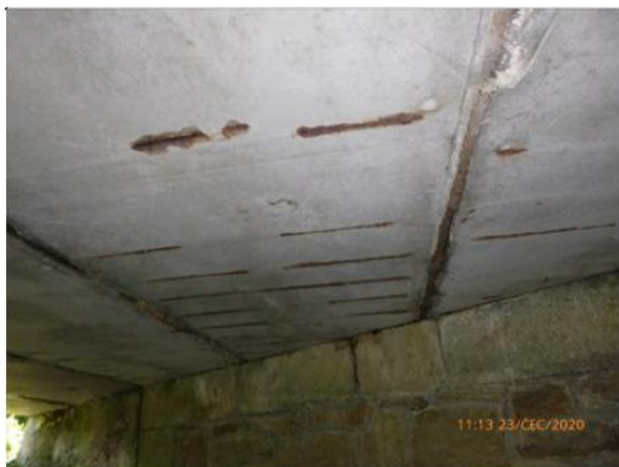
Lokální koroze rozdělovací výztuže bez dostatečného krytí na podhledu nosníků.

Hydroizolační systém mostovky je nefunkční, dochází k protékání ve spárách mezi nosníky, potékání krajních nosníků, a zatékání na opěry.

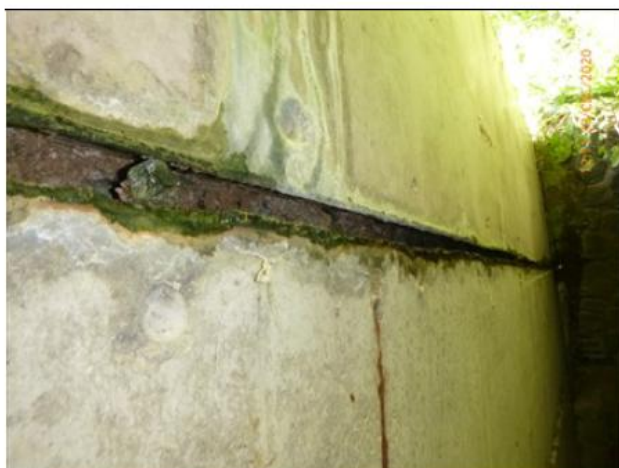
Silné protékání ve spárách vždy mezi několika krajními nosníky, výluhy, krápníčky. Beton ve spárách bez jakékoliv pevnosti.

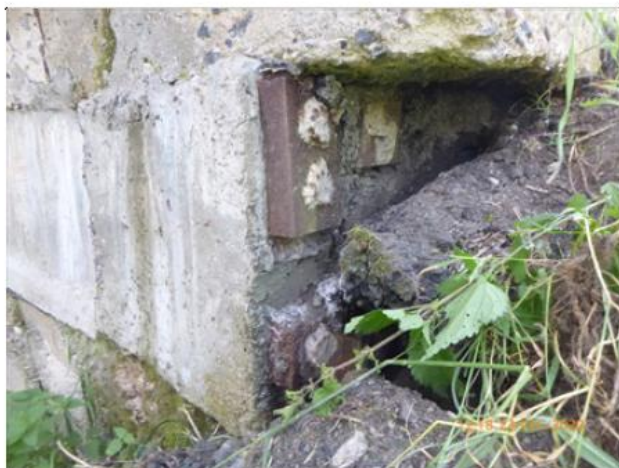
Korodující neobetonové kotevní desky a konce přepínací výztuže viditelné pro krajní nosníky na obou opěrách

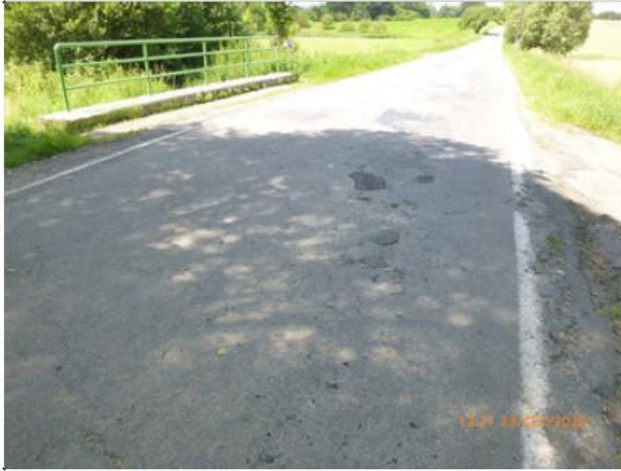
Na vozovce jsou patrné trhliny, vysprávkky a výtluky. U obrubníků je uchycena vegetace.

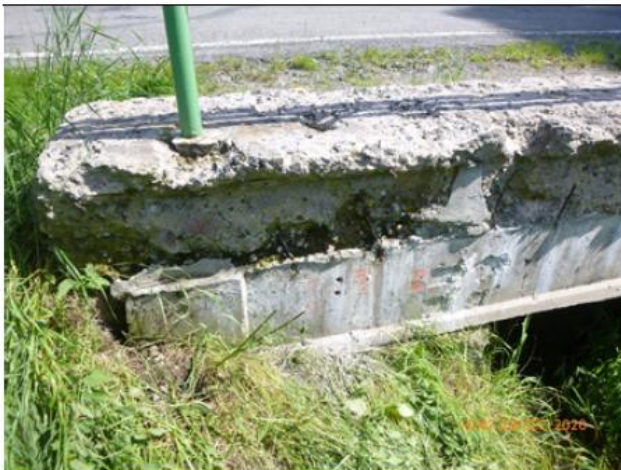
Beton římsy je hloubkově rozrušený (především levá římsa) a to jak na horních plochách tak na bocích, koroďuje výztuž, již nadržuje sloupek zábradlí

Nedostatečné ukotvení sloupku zábradlí v místě rozpadlé římsy vlevo na OP2.

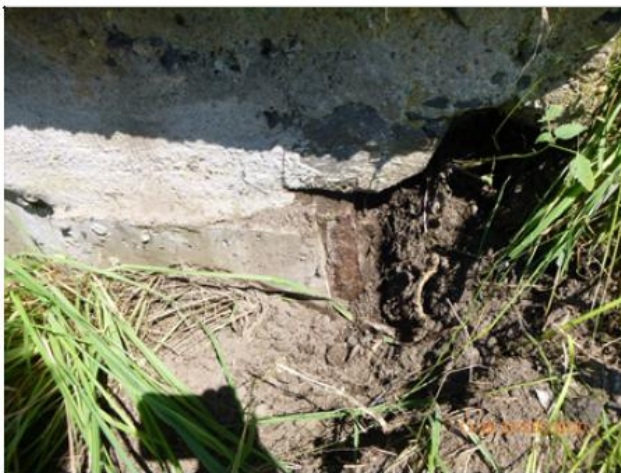
Korodující neobetonové kotevní desky a konce přepínací výztuže viditelné pro krajní nosníky na obou opěrách

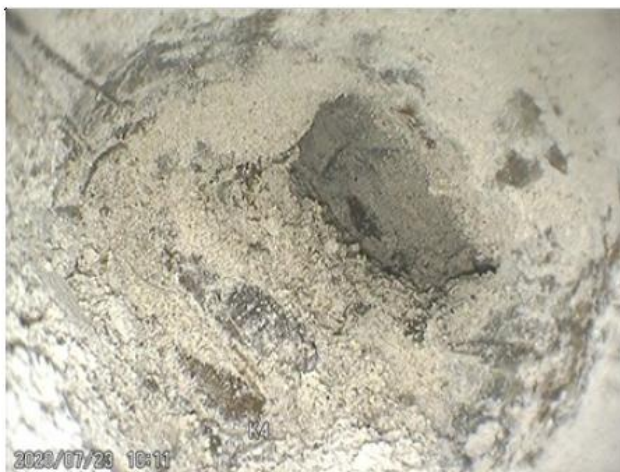
Nedokonale zainjektované kanálky předpinací výztuže krajních nosníků 1 a 10 s povrchovou korozí předpinací výztuže.

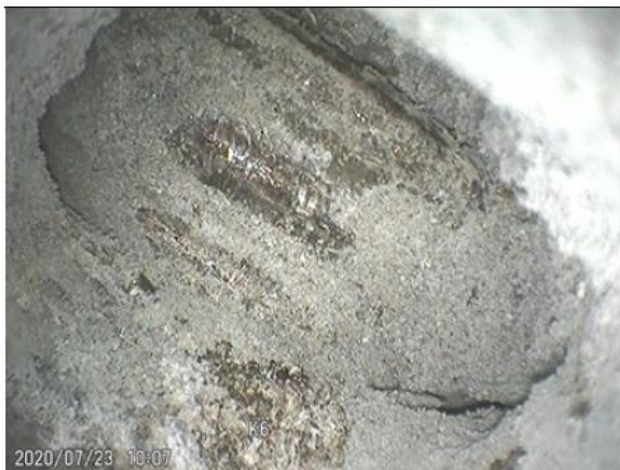
Nedokonale zainjektované kanálky předpinací výztuže krajních nosníků 1 a 10 s povrchovou korozí předpinací výztuže.

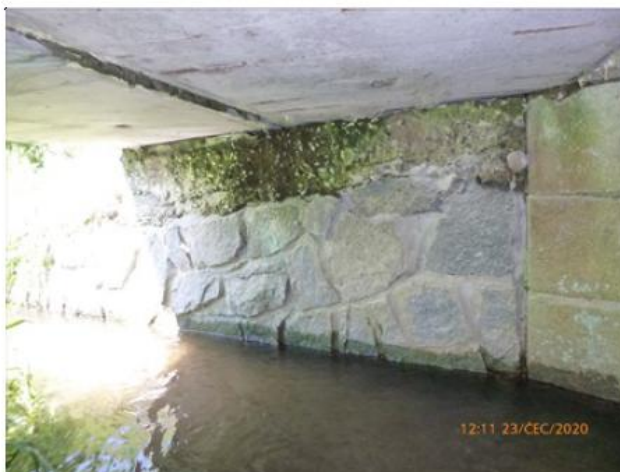
Koroze výztuže úložného prahu na rozšíření opěry 2 vlevo v místě rozpadu betonu pod nosníky.

Rozpad betonu nabetonování rozšíření opěry 2 vlevo. Lokální koroze výztuže úložného prahu.

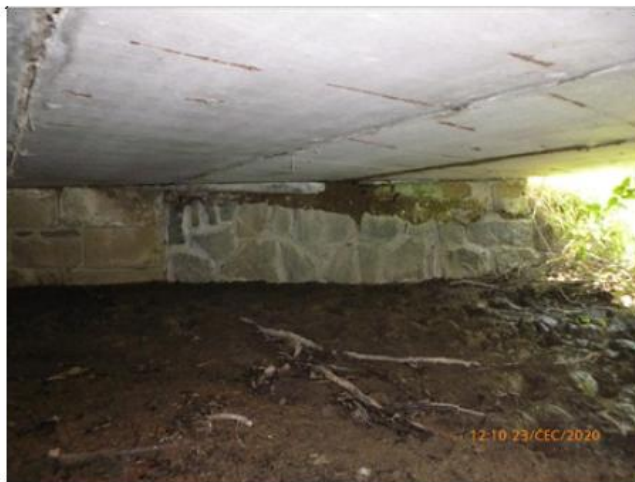
Rozpad betonu nabetonování rozšíření opěry 1 vlevo
