Most 344-011

Most přes potok Bárovka u obce Libice n. D.

HLAVNÍ PROHLÍDKA

Datum provedení prohlídky: 19.10.2022

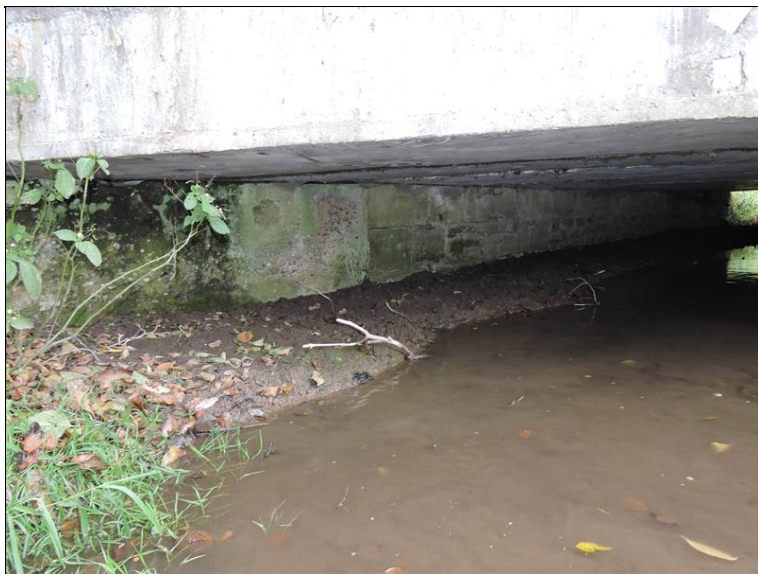
OP1

[1.1]	1.1	Základy mostních podpěr a křídel	Stav základů bez provedení sond nelze zjistit. Nebyly pozorovány závady způsobené poruchami základů.
[1.2]	1.2	Mostní podpěry křídla a čelní zdi	Mostní opěry jsou celistvé, spáry nejsou rozvolněné. Ve střední části opěry č. 2 je trhлина přes spáru. Část opěry č. 2 vpravo z prostého betonu je oslabena v úrovni hladiny dlouhou a hlubokou kavernou. Úložné prahy jsou povrchově degradované. V rozšířených částech jsou opěry více poškozené.

Na povrchu mostních opěr jsou zřejmé stopy zatékání s průsaky. Kamenné zdivo opěr má místy vypadanou spárovou maltu.

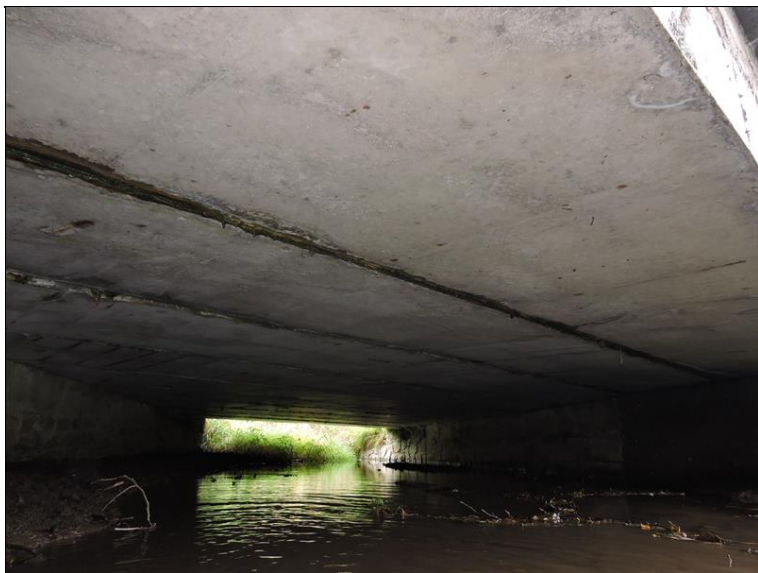
Podhled na NK

Nosná konstrukce má převážně uprostřed rozpětí protečené spáry mezi nosníky, nejvíce zasažené jsou spáry pod nezpevněnými krajnicemi. Podhledové plochy nosníků KA jsou suché a jsou na nich obnaženy třmínky s nedostatečným krytím. Fasádní nosníky jsou potečené.

Na podhledu nosné konstrukce jsou viditelné stopy promáčení, výluhy, výkvěty, krápníčky. Na spodním povrchu nosné konstrukce jsou odpadlé krycí vrstvy betonu, s prokopírovanými třmínky.

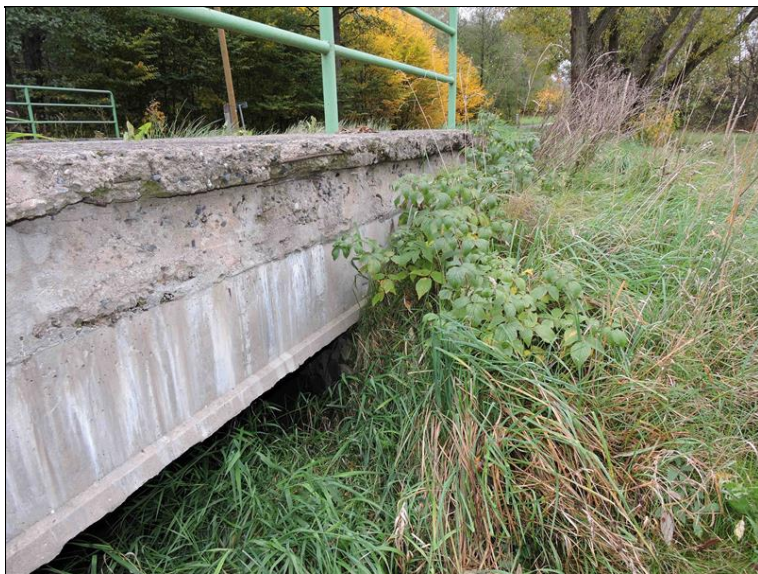
Kř1L

Mostní křídla jsou bez závad.
