**Z P R Á V A   č. 28/19**

**Diagnostický průzkum mostu ev.č.134-010  
přes místní potok (mlýnský náhon) před obcí Horní Dubenky  
HORNÍ DUBENKY**

**STAVBA-OBJEKT:** ev.č.134-010 přes místní potok (mlýnský náhon) před obcí Horní Dubenky

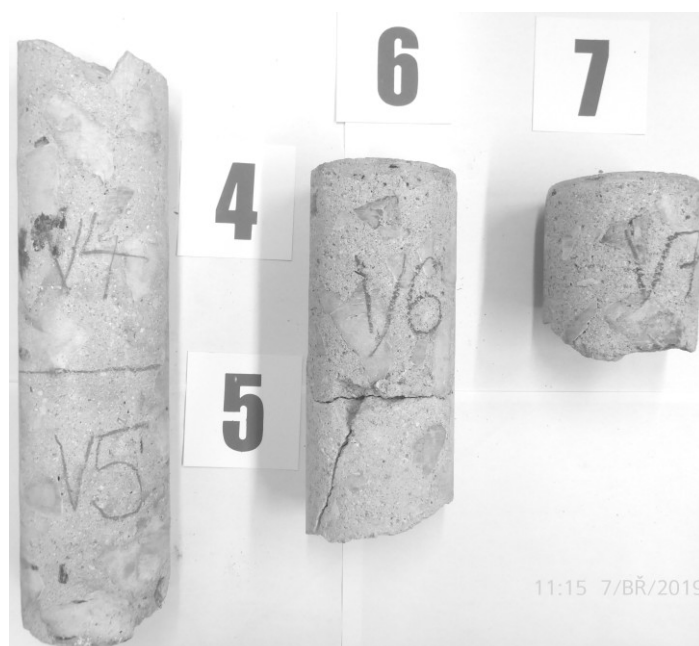
**Foto č.3.2:** Dokumentace vývrtů V4 - V7 pro destruktivní zkoušky pevnosti v tlaku betonu spodní stavby

Vzorky pro destruktivní zkoušky betonu byly odebírány jádrovými vrty průměru 100 mm a označeny jako V4 až V7. Rozmístění odběru vzorků je znázorněno v příloze č.5. Vzorky jsou zdokumentovány na fotografii č.3.2. Při odběru vzorku V7 došlo k jeho porušení v důsledku přítomnosti velkých kamenů v betonu spodní stavby, které zasahovaly prakticky do celého průměru vývrtu. Pro tento porušený vývrt nebylo možné provést zkoušky pevnosti betonu.

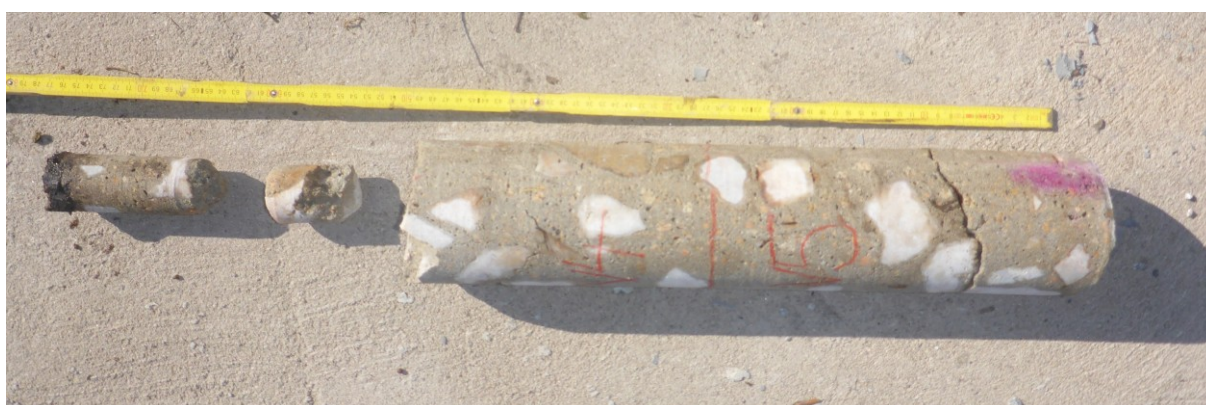
**FOTO č.3.3:** Dokumentace vývrtu ze sondy SK3 do opěry 1

Ke zjištění tloušťky opěr byl proveden vrt SK3 do konstrukce opěry 1. Vrt byl proveden metodou jádrového vrtání s výplachem přístrojem CEDIMA. První část v délce cca 450 mm byla provedena průměru 100 mm a odebrané vzorky byly použity pro destruktivní zkoušky betonu opěr. Zbylá část byla vrtána průměrem 50 mm. Vrtem byla zjištěná tloušťka opěry 800 mm. Na rubu opěry byla zjištěna vrstva jílovité zeminy. Zjištěná skladba je patrná z fotografie 3.2.

Sondou byla zjištěna tloušťka opěry 800 mm. V líci opěr dochází k hloubkové degradaci betonu, která již v minulosti byla řešena sanací v dolní části opěr. Sanační hmoty jsou prakticky v celé ploše odtržené a lokálně zcela chybí. Sanace je nefunkční.

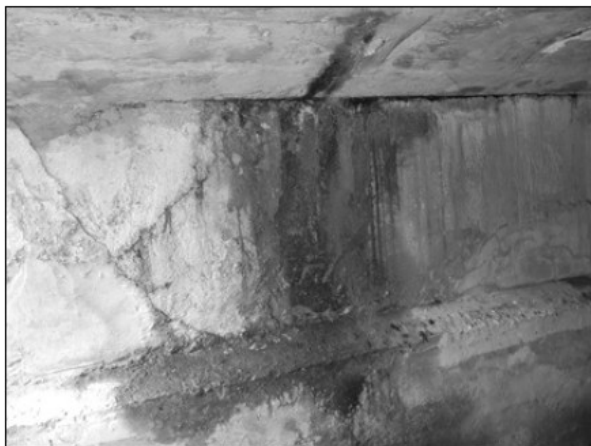
DSCN9447-resize.JPG

Na pohledu nosné konstrukce jsou viditelné stopy vytékání vody (v místě původních odvodňovačů), výluhy. Na spodním povrchu nosné konstrukce jsou odpadlé krycí vrstvy betonu s obnaženou výztuží, dochází přitom ke korozi podélné výztuže.

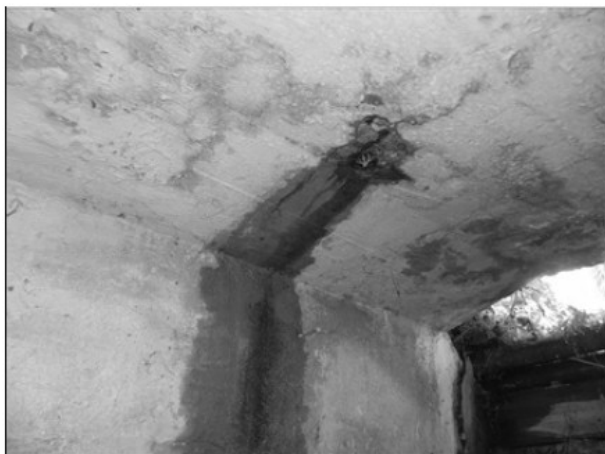
DSCN9457-resize.JPG

Na povrchu mostních opěr jsou zřejmé stopy zatékání s průsaky, výkvěty, vápenné výluhy a všesměrné trhliny. Beton mostních opěr je hloubkově degradován. Provedená vyspráva degradovaných míst byla naprosto nefunkční, došlo k celkovému znovu opadnutí vysprávk. Beton v místě poškození je nekvalitní, jde loupat rukou.

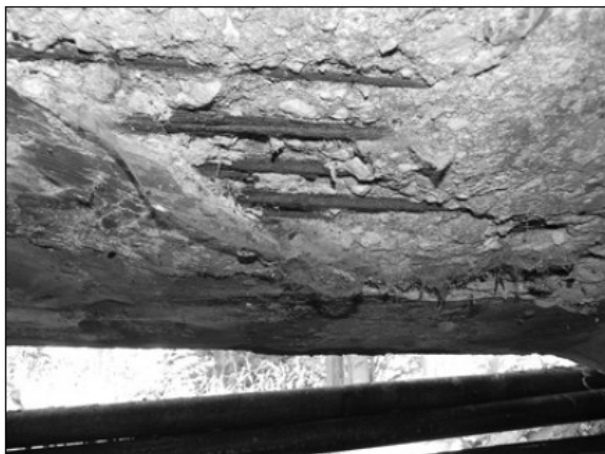
DSCN9458-resize.JPG

Na podhledu nosné konstrukce jsou viditelné stopy vytékání vody (v místě původních odvodňovačů), výluhy. Na spodním povrchu nosné konstrukce jsou odpadlé krycí vrstvy betonu s obnaženou výztuží, dochází přitom ke korozi podélné výztuže.

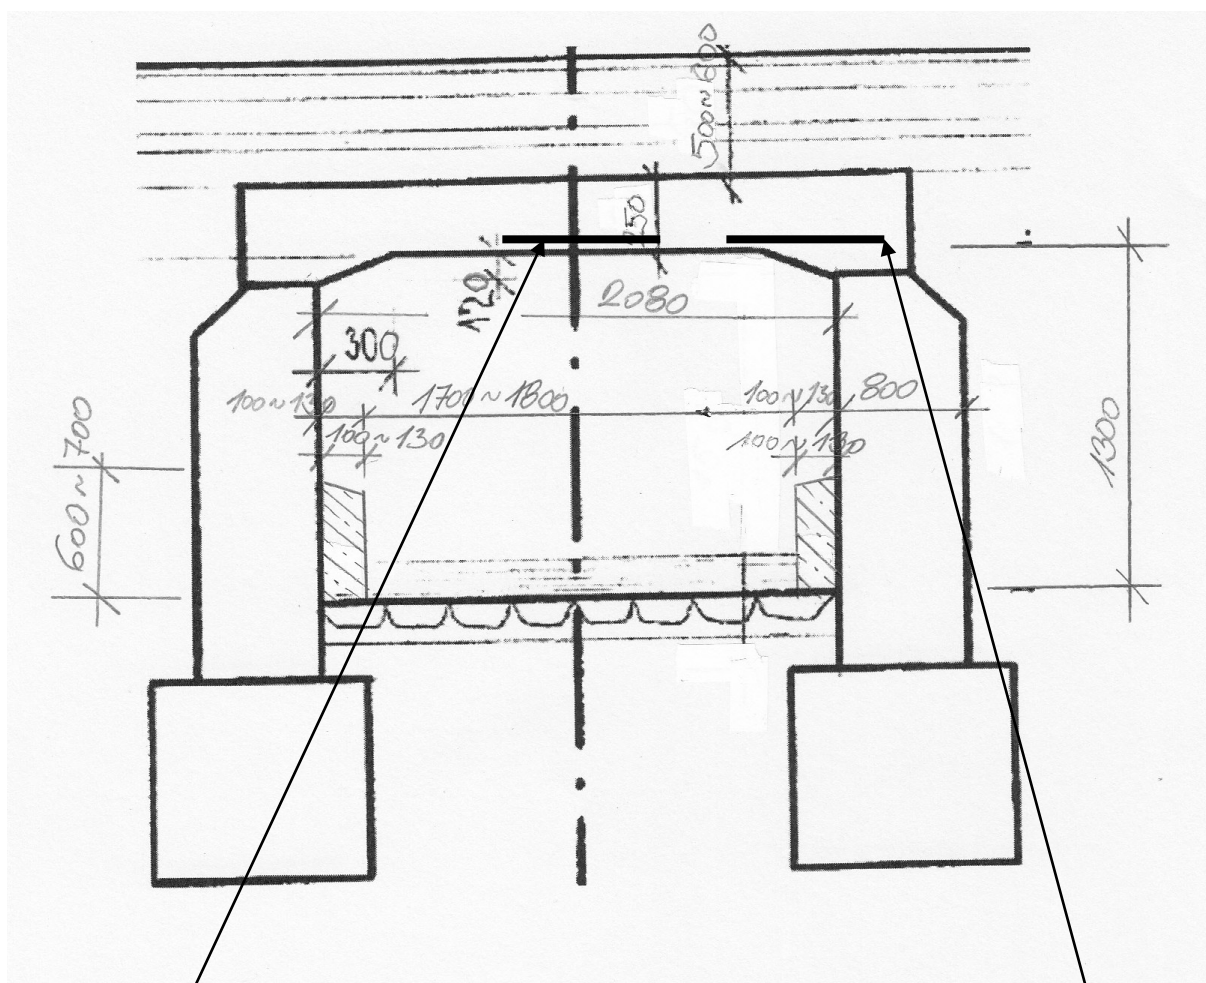
## SCHÉMATICKÝ PŘÍČNÝ ŘEZ

-Ø10 hladký á 95 mm, krytí 5 - 30 mm  
- v menší části půdorysu v levé části mostu  
zjištěno: Ø8 hladký á 60 mm, krytí 5 - 20 mm

Ø10 hladký á ~ 140 mm s proměnným krytím,  
- každý 3 prut veden jako ohyb  
- pruty vedeny i v náběhu vodorovně

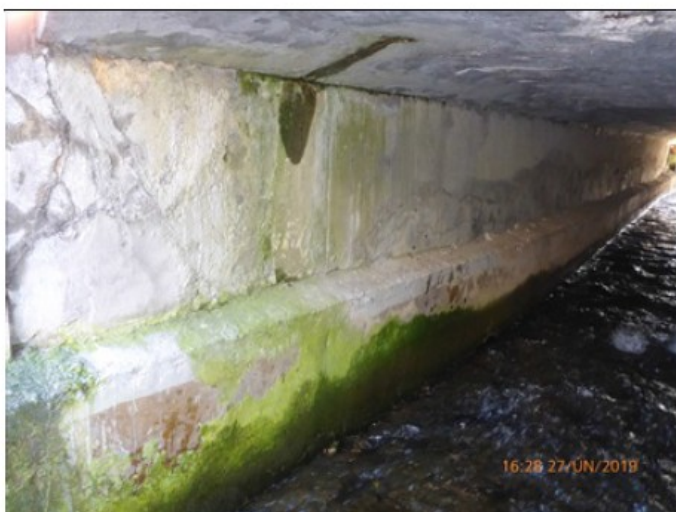
Pohled na opěru 1.

Na povrchu mostních opěr jsou zřejmé stopy zatékání s průsaky, výkvěty, vápenné výluhy a všesměrné trhliny.

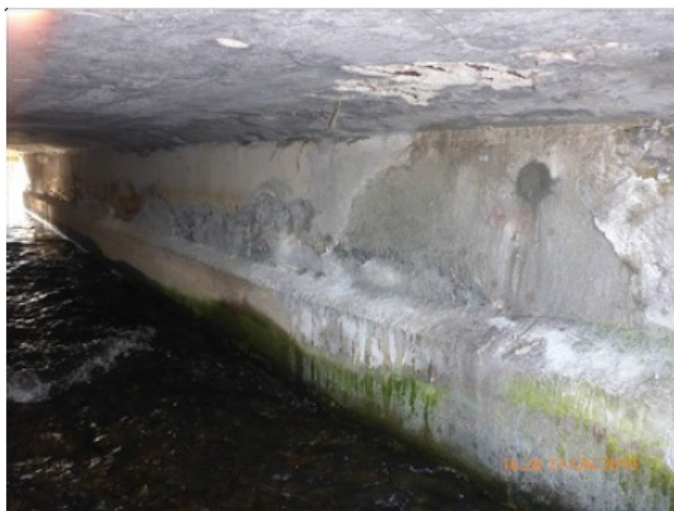
Pohled na opěru 2.

Beton mostních opěr je hloubkově degradován. Provedená vysprávka degradovaných míst byla naprosto nefunkční, došlo k opětovnému opadnutí vysprávk. Beton v místě poškození lze odlupovat loupat rukou. Opěry jsou provedeny z prokládaného betonu s použitím velkých kamenů.

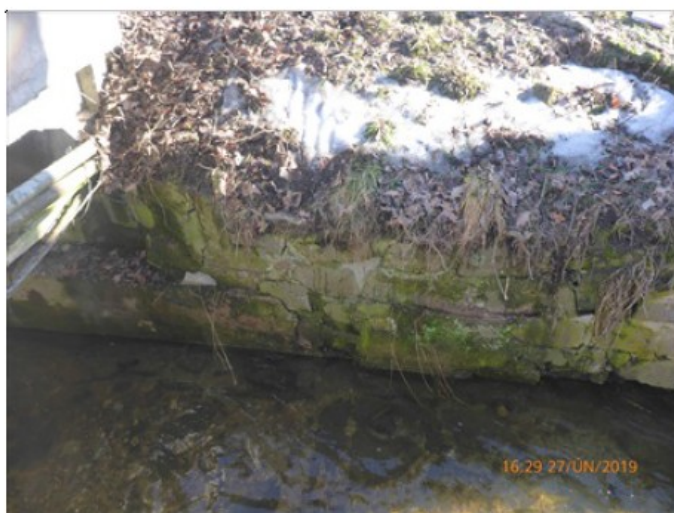
Křídlo opěry 1 vlevo.

Navazující zdi bývalého náhonu mají rozrušené zdivo s vyplavenou a degradovanou spárovou maltou.

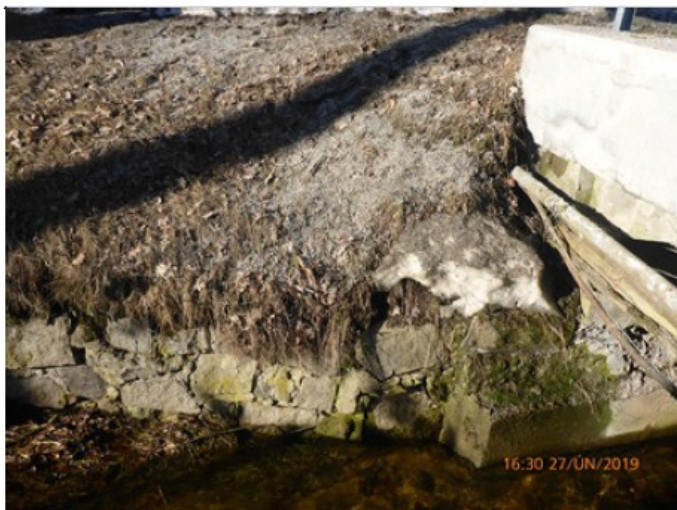
Křídlo opěry 2 vlevo.

Navazující zdi bývalého náhonu mají rozrušené zdivo s vyplavenou a degradovanou spárovou maltou.

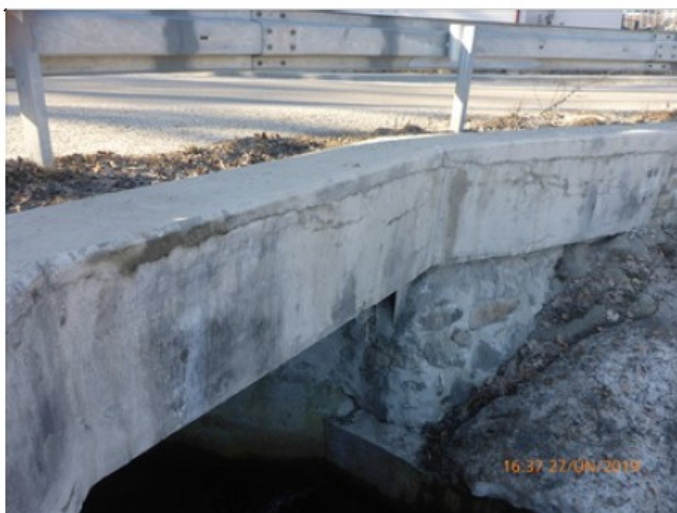
Křídlo opěry 2 vpravo.

V pravé mostní římsě jsou četné převážně vodorovné trhliny s průsaky.

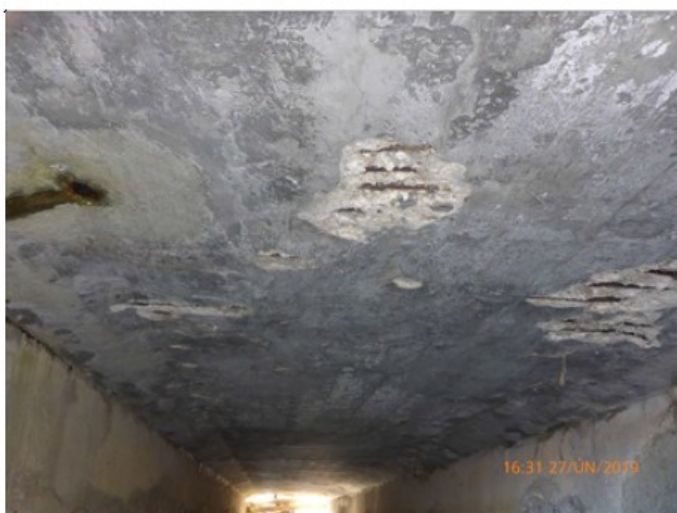
Podhled nosné konstrukce

Na podhledu nosné konstrukce jsou lokálně na více místech plochy odtržení krycí vrstvy s obnaženou korodující výztuží a hloubkovou degradací betonu. Výztuž lokálně s výrazným oslabením.

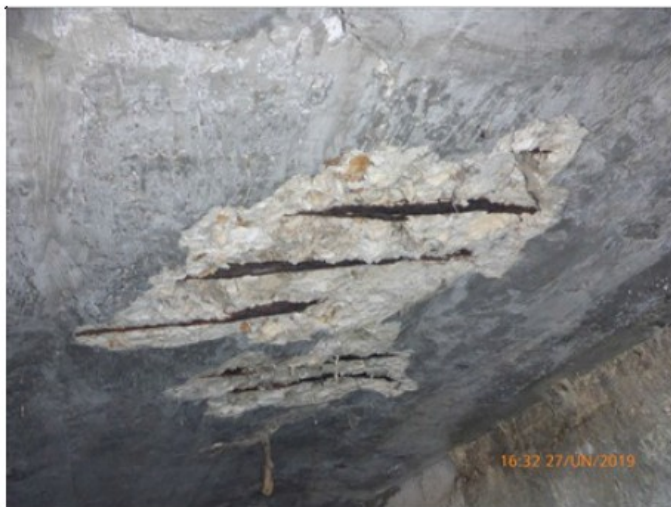
Nosná konstrukce vpravo u opěry 2.

Na pohledu nosné konstrukce jsou lokálně na více místech plochy odtržení krycí vrstvy s obnaženou korodující výztuží a hloubkovou degradací betonu. Výztuž lokálně s výrazným oslabením.

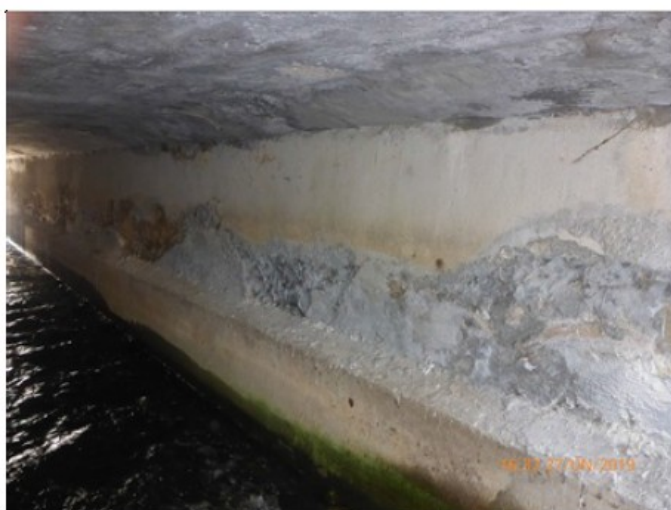
Opěra 2 v ploše.

Beton mostních opěr je hloubkově degradován. Provedená vysprávka degradovaných míst byla naprosto nefunkční, došlo k opětovnému opadnutí vysprávk. Beton v místě poškození lze odlupovat loupací rukou. Opěry jsou provedeny z prokládaného betonu s použitím velkých kamenů.

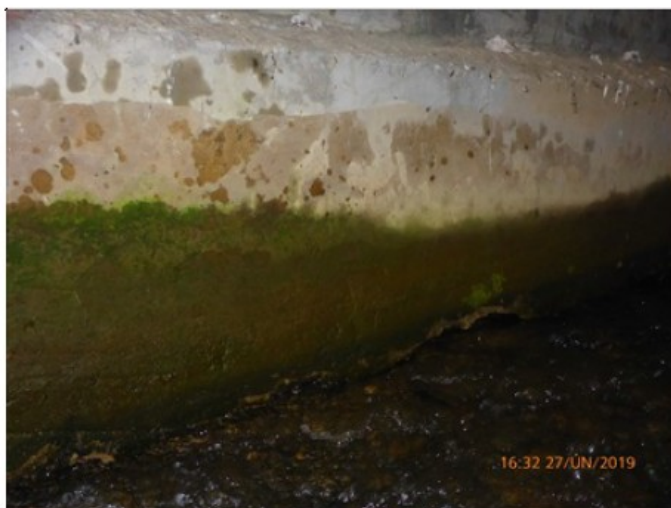
Ochranný práh opěry 1.

Opevnění (obetonování) pat opěr je na více místech podemleto prakticky na celou svoji šířku.

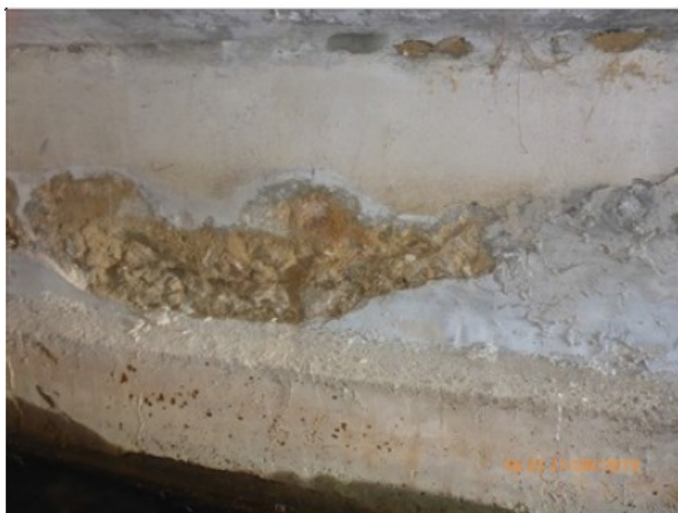
Opěra 2 v ploše.

Beton mostních opěr je hloubkově degradován. Provedená vysprávka degradovaných míst byla naprosto nefunkční, došlo k opětovnému opadnutí vysprávk. Beton v místě poškození lze odlupovat loupací rukou. Opěry jsou provedeny z prokládaného betonu s použitím velkých kamenů.

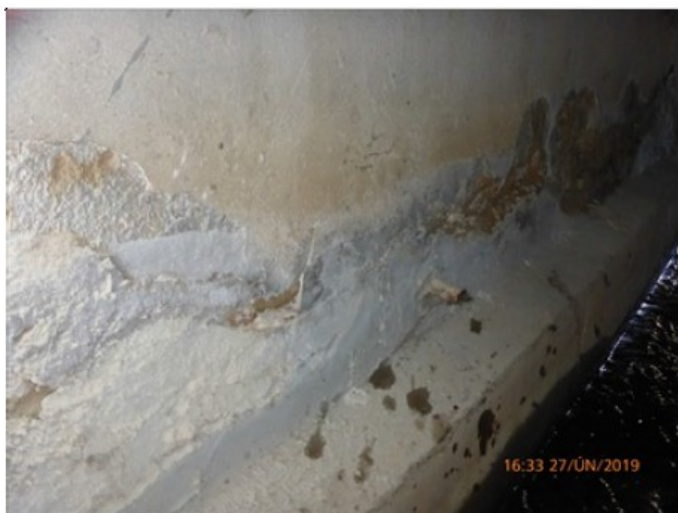
Opěra 2.

Beton mostních opěr je hloubkově degradován. Provedená vysprávka degradovaných míst byla naprosto nefunkční, došlo k opětovnému opadnutí vysprávk. Beton v místě poškození lze odlupovat loupací rukou. Opěry jsou provedeny z prokládaného betonu s použitím velkých kamenů.

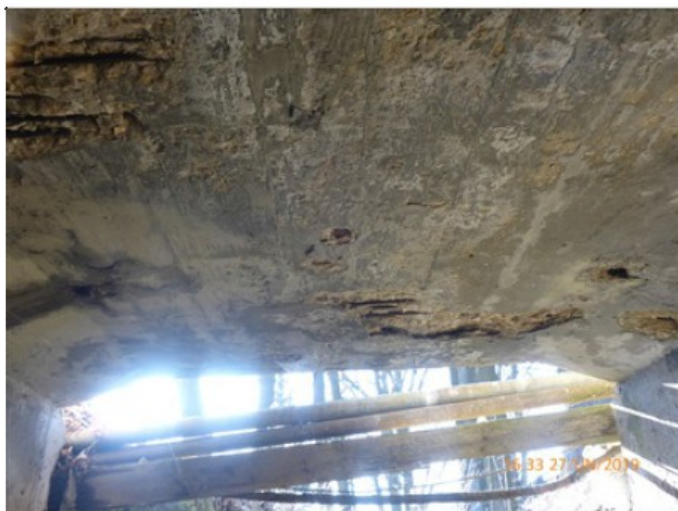
Podhled nosné konstrukce v levé části mostu.

Na podhledu nosné konstrukce jsou lokálně na více místech plochy odtržení krycí vrstvy s obnaženou korodující výztuží a hloubkovou degradací betonu. Výztuž lokálně s výrazným oslabením.

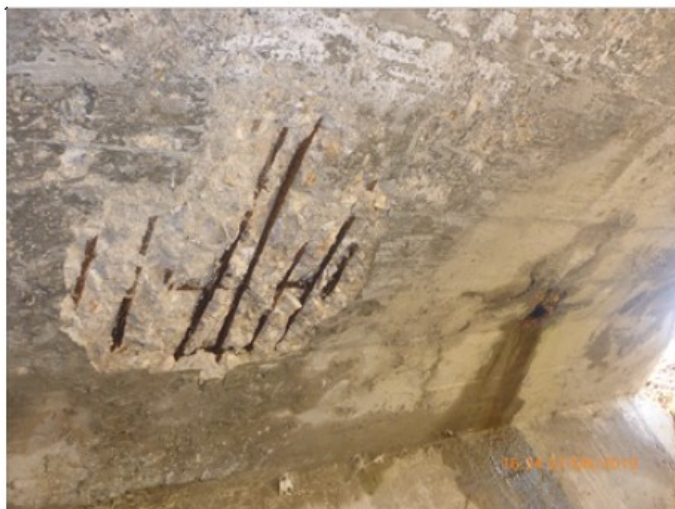
Podhled nosné konstrukce vlevo u opěry 1

Na podhledu nosné konstrukce jsou lokálně na více místech plochy odtržení krycí vrstvy s obnaženou korodující výztuží a hloubkovou degradací betonu. Výztuž lokálně s výrazným oslabením.

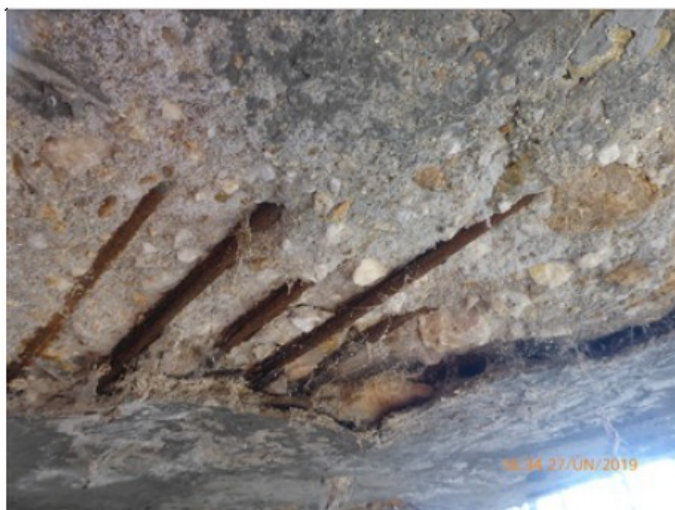
Podhled nosné konstrukce na levé straně mostu.

Na podhledu nosné konstrukce jsou lokálně na více místech plochy odtržení krycí vrstvy s obnaženou korodující výztuží a hloubkovou degradací betonu. Výztuž lokálně s výrazným oslabením.

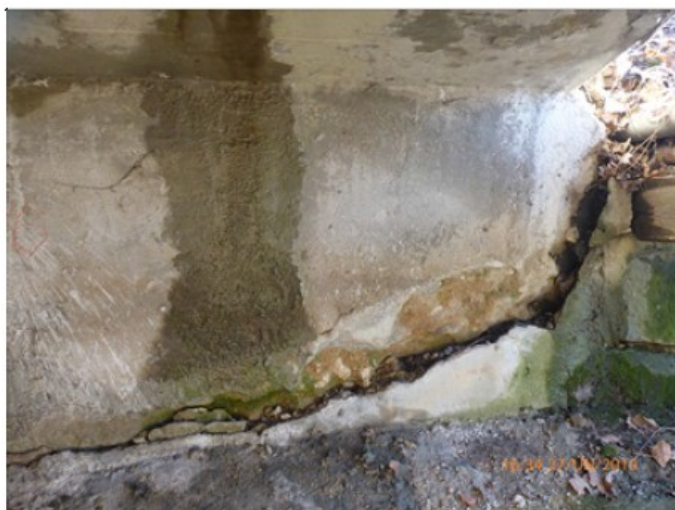
Opěra 1 vlevo.

Vlevo potékání opěry z odvodňovací trubičky NK.
