Most 34812-1

Most přes potok Žabinec v Okrouhliče

HLAVNÍ PROHLÍDKA

Datum provedení prohlídky: 18.8.2022

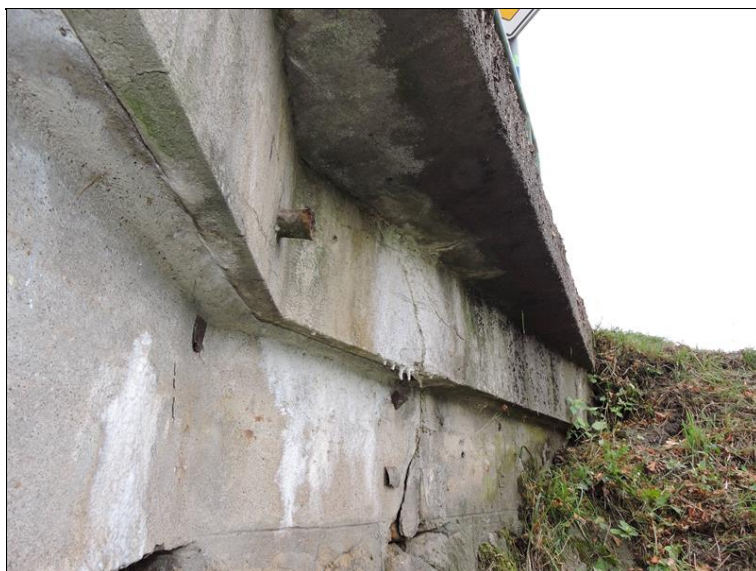
Křídlo 2P - detail pod římsou

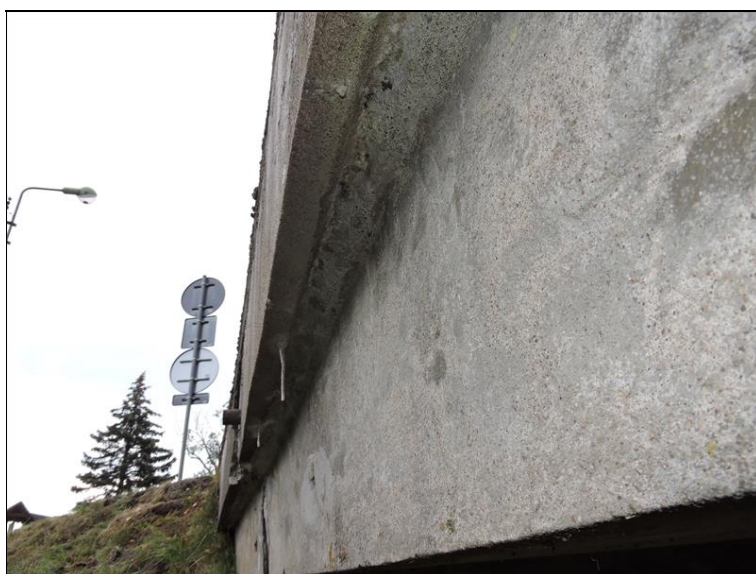
Pravá mostní římsa - pohled

Levá mostní římsa má olámané hrany. Pod pravou mostní římsou je patrný průsak. V pravé mostní římse jsou podélné trhliny, původní římsy jsou s inkrustací.

[1] 3.3.1 římsa Očistit a opravit římsy.

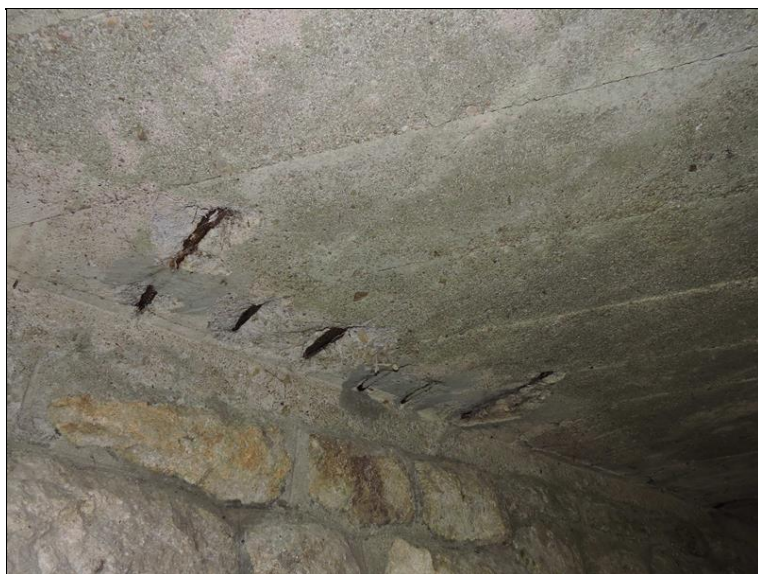
DSCN4689-resize.JPG

2.1 Nosná konstrukce

Na kraji podhledu nosné konstrukce na POS jsou viditelné stopy promáčení, výluhy, výkvěty, krápníčky, inkrustace. Na spodním povrchu nosné konstrukce nad opěrami jsou odpadlé krycí vrstvy betonu s obnaženou výztuží.

[4] 2.1 Nosná konstrukce Provést lokální sanace míst s odpadlou krycí vrstvou betonu a provést pasivaci obnažené výztuže.

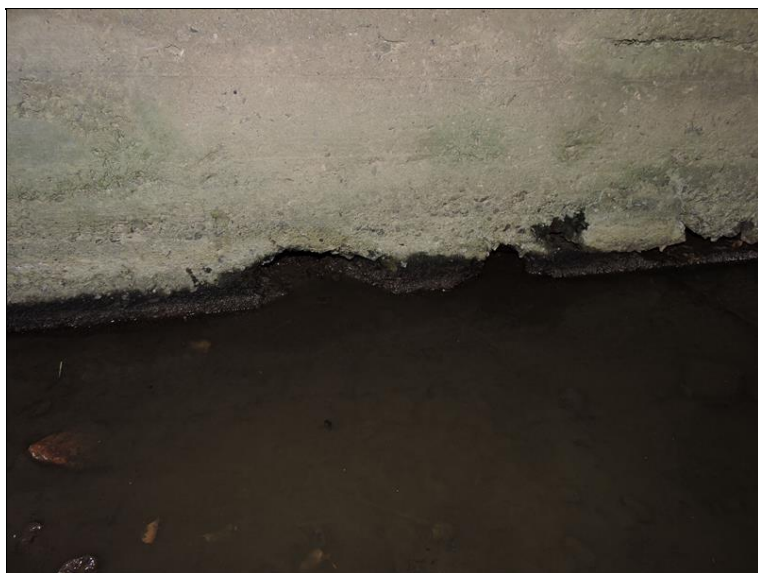
Pata OP1, LS - kaverna

[2] 1.2 Mostní podpěry křídla a čelní zdi Provést doplnění vypadlých a uvolněných kamenů a dobetonovat kaverny u paty opěr.

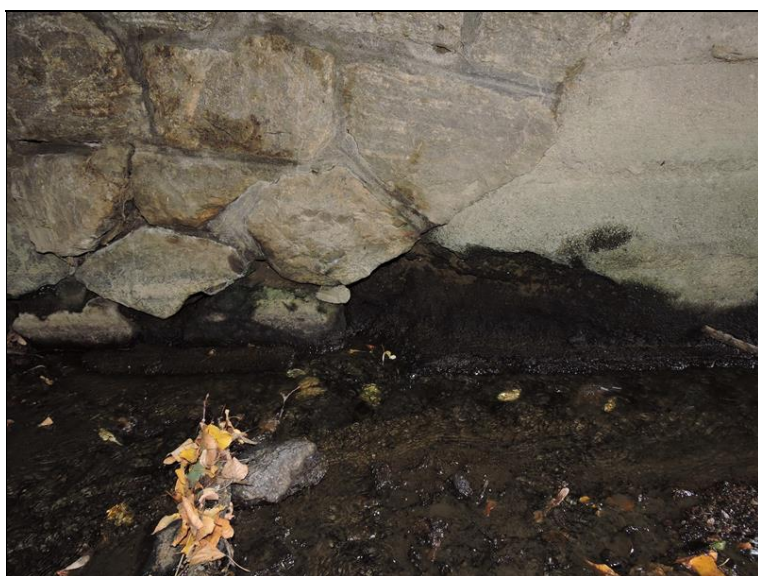
DSCN4696-resize.JPG

1.2 Mostní podpěry křídla a čelní zdi

Trhliny ve spárování kamenů a vypadané spárování na bocích opěr navazující na dilatační spáry. Na pravé straně OP2 vypadané spárování ve větší míře, vymílání spárování do úrovně běžně zvýšené hladiny.

[3] 1.2 Mostní podpěry křídla a čelní zdi Opravit spárování zdiva opěr a křídel.

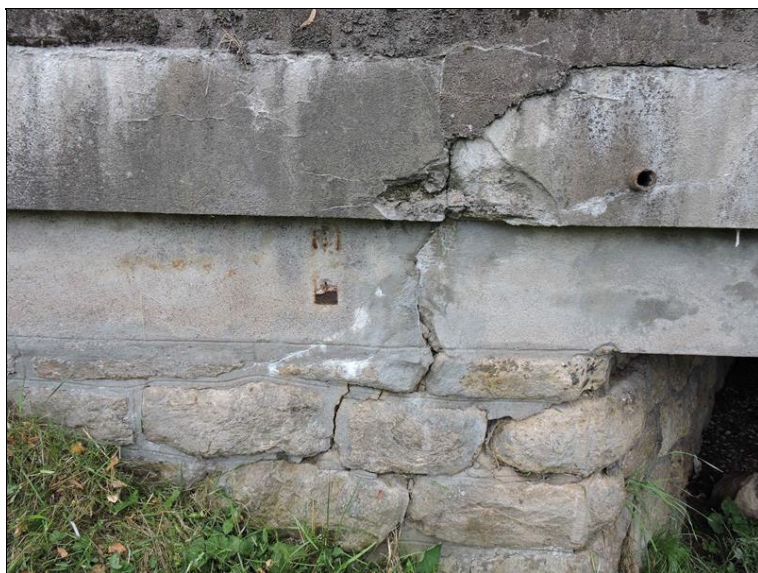
DSCN4707-resize.JPG

1.2.4 křídlo

Kamenné zdivo křídel má všesměrné trhliny ve spárách, místy vypadanou spárovou maltu s uvolněnými kameny. Svislé trhliny na všech křidlech v místě kde končí NK.
