# **Most 354-017**

Most přes potok Bobrůvka v obci NOVÉ MĚSTO NA MORAVĚ

## **HLAVNÍ PROHLÍDKA**

Datum provedení prohlídky: 5.10.2022

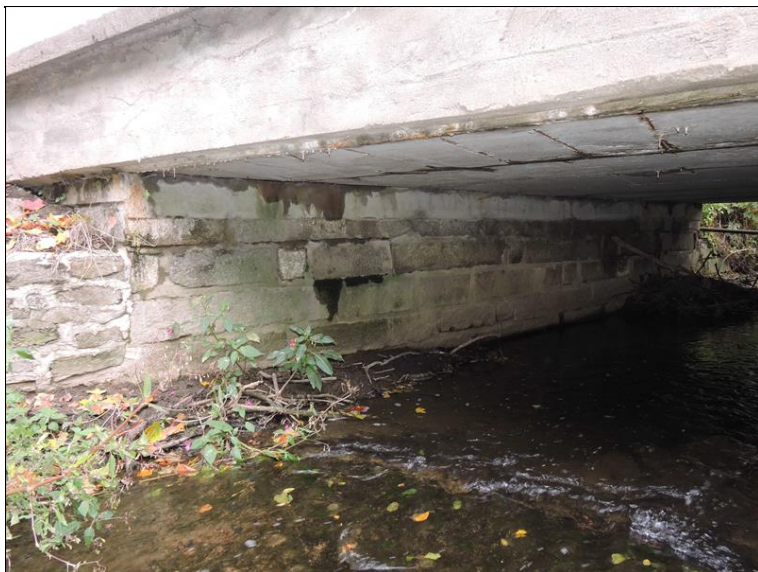
OP1

[1.2] 1.2 Mostní podpěry křídla a čelní zdi Na obou opěrách je patrný průsak mostním závěrem, průsaky ve sparách.

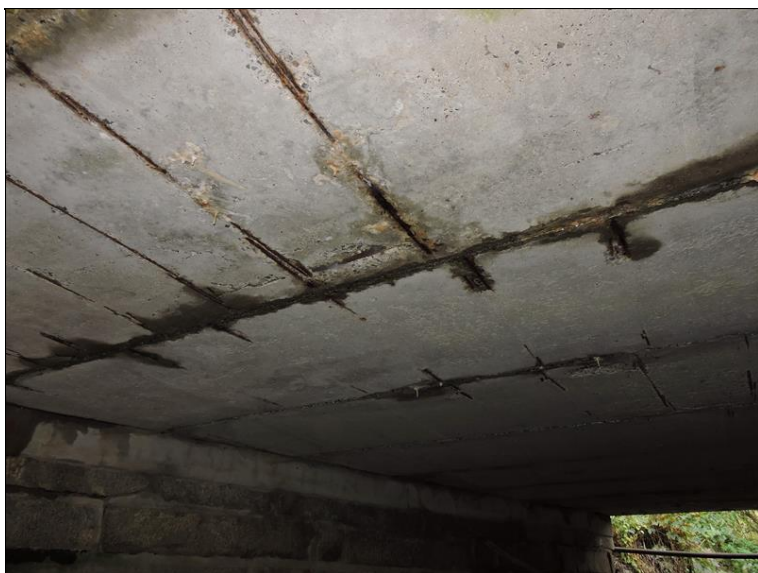
Podhled NK

- [2.1] 2.1 Nosná konstrukce Na pohledu nosné konstrukce jsou viditelné stopy promáčení, výluhy, výkvěty. Na spodním povrchu nosné konstrukce jsou odpadlé krycí vrstvy betonu a obnažená výztuž, dochází přitom ke korozi podélné i příčné výztuže. Nad opěrou 2 na povodní straně se na čele nosné konstrukce vyskytuje svislá trhлина přes celou výšku nosníku.
- [2.2] 2.3 Mostní závěry Mostní závěry nejsou funkční, v místech podpovrchové dilatace je vozovka popraskaná, nerovná. Na obou stranách je patrný průsak mostními závěry do prostoru uložení.

| [8] | 2.1 | Nosná konstrukce | Sanovat podhled nosné konstrukce, betony opěr a křídel. |

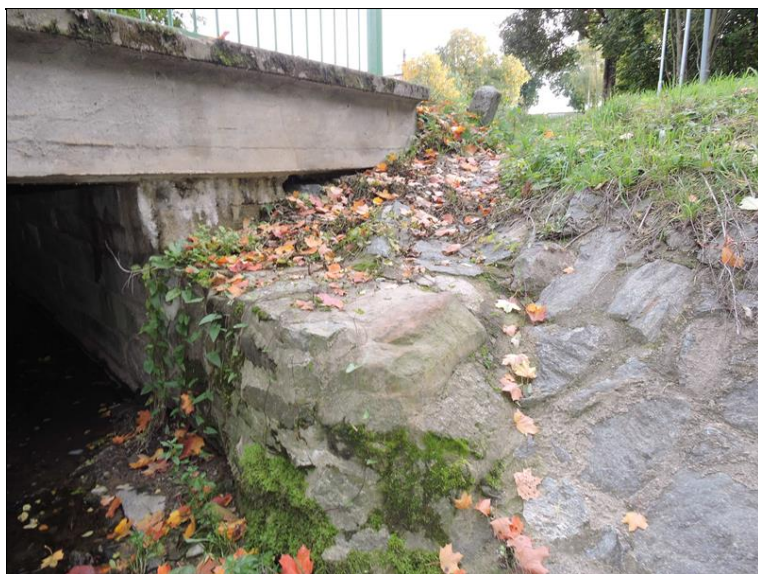
Kř2P

[1.3] 1.2.4 křídlo Kolem mostních křídel jsou nánosy hlíny, bahna a vegetace. Pravé křídlo OP2 je v úrovni nad terénem zcela rozpadlé.

| [4] | 1.2.4 | křídlo | Oprava pravého křídla opěry 2. |
